Expediente 9/2018

AP-849-2018
CAF

FICHA DE APEO DE ARBOLADO VIARIO (185/18) PARTE 2ª

Formulario de Evaluación Básica de Riesgo de Arbolado

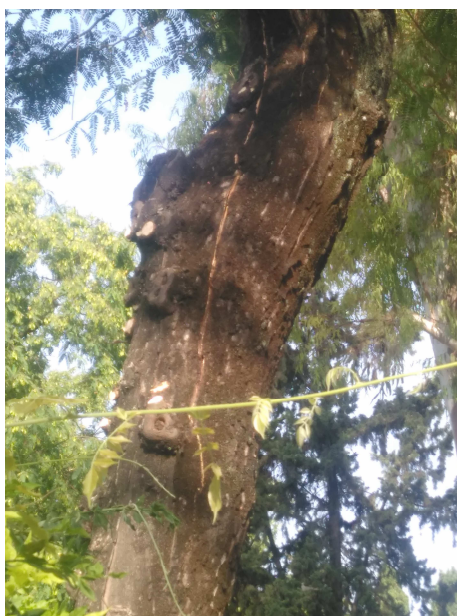
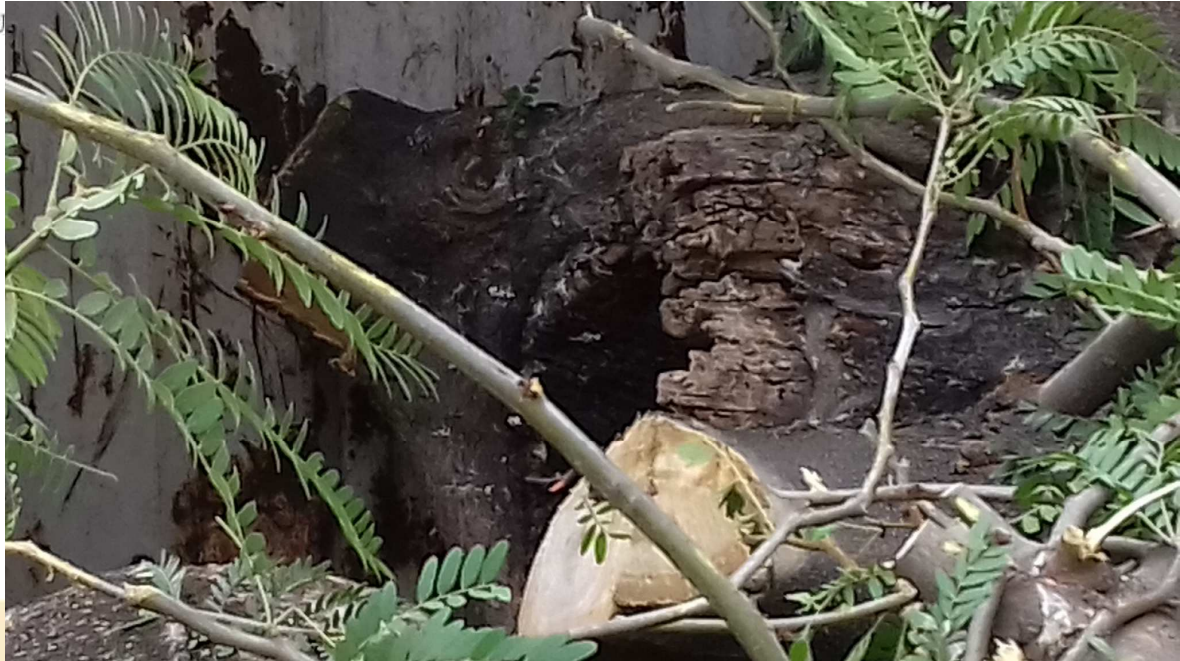
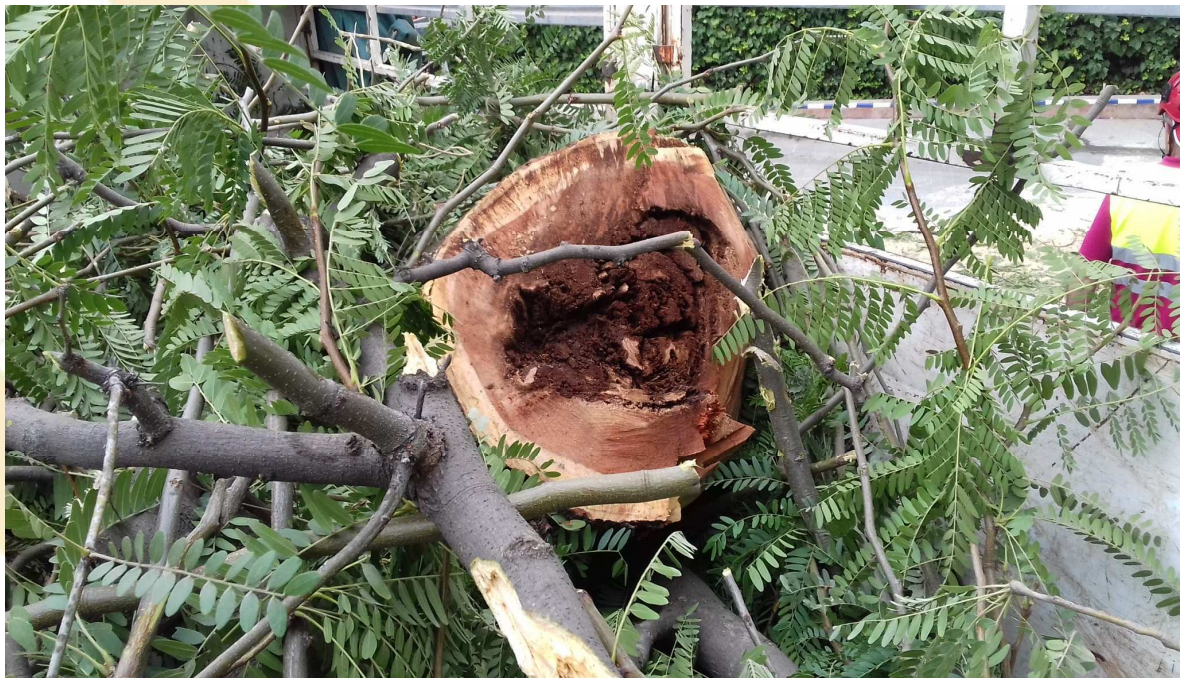
1. **FECHA:** 17-08-2018
2. **SITUACIÓN:** Jardines Catalina de Ribera **DISTRITO:** Casco Antiguo
3. **ESPECIE:** *Gleditsia triacanthus* **Nº ID:** 185
4. **P.C. (cm.)** 239 cm. **ALTURA (m):** 14 **ALCORQUE (m):** Terrizo
5. **LATITUD DE ACERADO:**
6. **LESIONES GRAVES:** Enorme grieta longitudinal en una de sus ramas principales y grandes oquedades en toda subestructura con perdida de toda la madera de resistencia.
7. **ESTADO GENERAL:** Vigor aceptable lo que unido a su poca resistencia mecánica la hace mas propensa a un colapso.
8. **OBSERVACIONES:** Se encuentra en una zona de paso muy concurrida durante toda la jornada, lo que en caso de producirse una fractura, la probabilidad de provocar un accidente sea muy elevada.
9. **FOTOGRAFÍAS:**

La madera degradada desde la cruz hasta 0,5 m desde el suelo que abarcan toda la cruz y las grietas de longitudinal variable en el tronco está en inminente estado de desequilibrio y fractura, ayudado por la pérdida de estabilidad desde la cruz y en las cavidades formadas en el tronco por la degradación de la madera

APEO INMEDIATO
