**Expediente: 36/2018**

AP-007-17  
MSB

**FICHA DE SOLICITUD APEO DE ARBOLADO VIARIO (Código AP-007/2018)**

# Formulario de Evaluación Básica de Riesgo de Arbolado

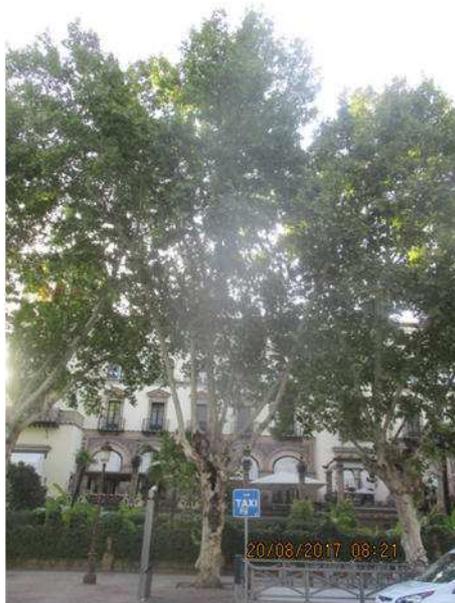
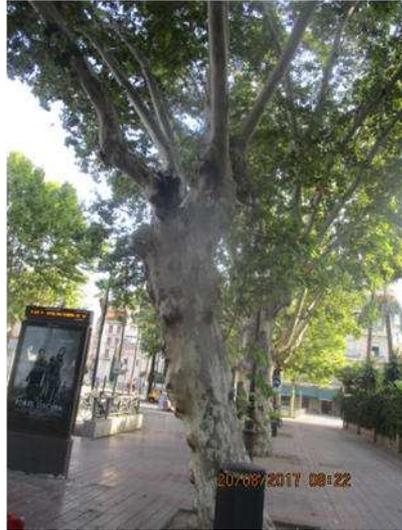
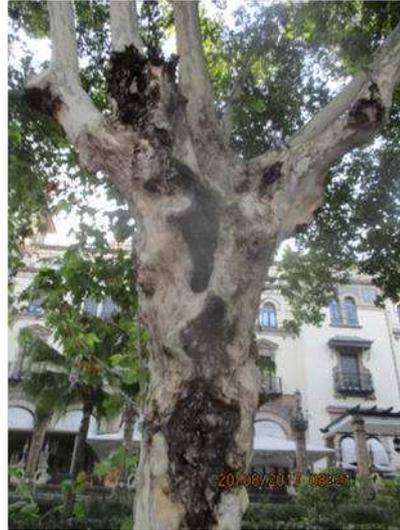
1. **FECHA:** 16-10-17
2. **SITUACIÓN:** Avda. de Roma    **Distrito:** Casco Antiguo
3. **ESPECIE:** *Platanus hispanica*
4. **P.C. (c.m.):** 215    **ALTURA (m):** 24    **ALCORQUE (m):** 1 x 1
5. **LATITUD DE ACERADO:** > 2 m.
6. **LESIONES GRAVES:** Chancros, pudriciones. Inclinación.
7. **ESTADO GENERAL:** Decrépito.
8. **OBSERVACIONES:** Ejemplar de plátano de sombra que presenta numerosas pudriciones con oquedades repartidas tanto por su eje principal como por la ramificación primaria. Igualmente muestra cierta inclinación hacia la calzada y zona de estacionamiento por lo que la probabilidad de diana es elevada. Se recomienda su apeo. Acceso con plataforma.
9. **FOTOGRAFÍAS:**

**"ÚNICO.- Autorizar el apeo de un ejemplar de Plátano de sombra (*Platanus hispanica*) con id nº 30, situado en la Avenida de Roma (AP-007-2018). LESIONES GRAVES: Chancros, pudriciones. Inclinación. ESTADO GENERAL: Decrépito. OBSERVACIONES: Ejemplar de plátano de sombra que presenta numerosas pudriciones con oquedades repartidas tanto por su eje principal como por la ramificación primaria. Igualmente muestra cierta inclinación hacia la calzada y zona de estacionamiento por lo que la probabilidad de diana es elevada. Se recomienda su apeo. Acceso con plataforma".**
