AP-227-2018
MSB

FICHA DE SOLICITUD APEO DE ARBOLADO VIARIO (AP227-2018) 2ª PARTE

2. SITUACIÓN: Jardines Plaza Bib Rambla Distrito: Este ID:

3. ESPECIE: *Ulmus pumila*

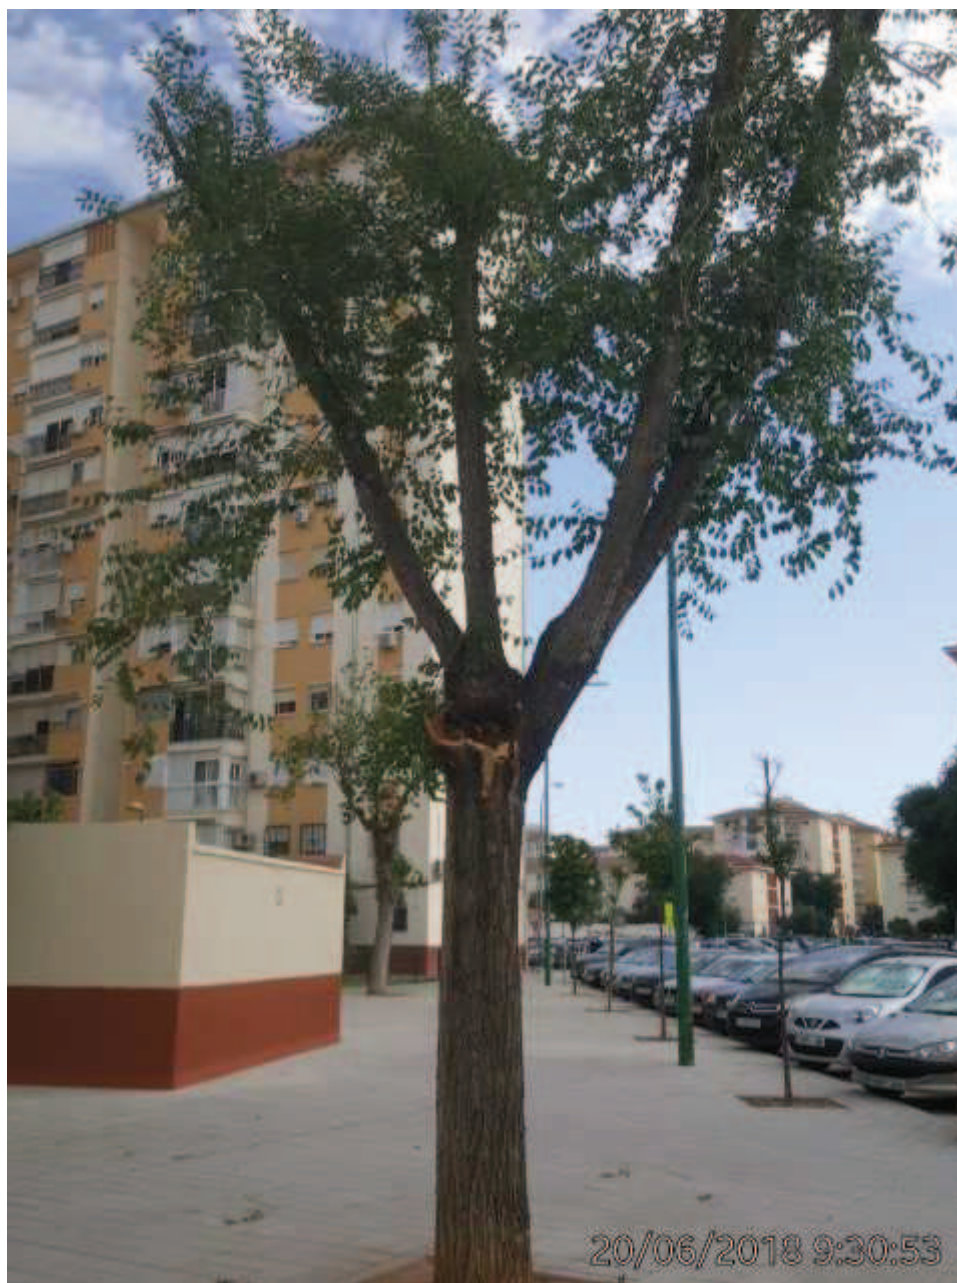
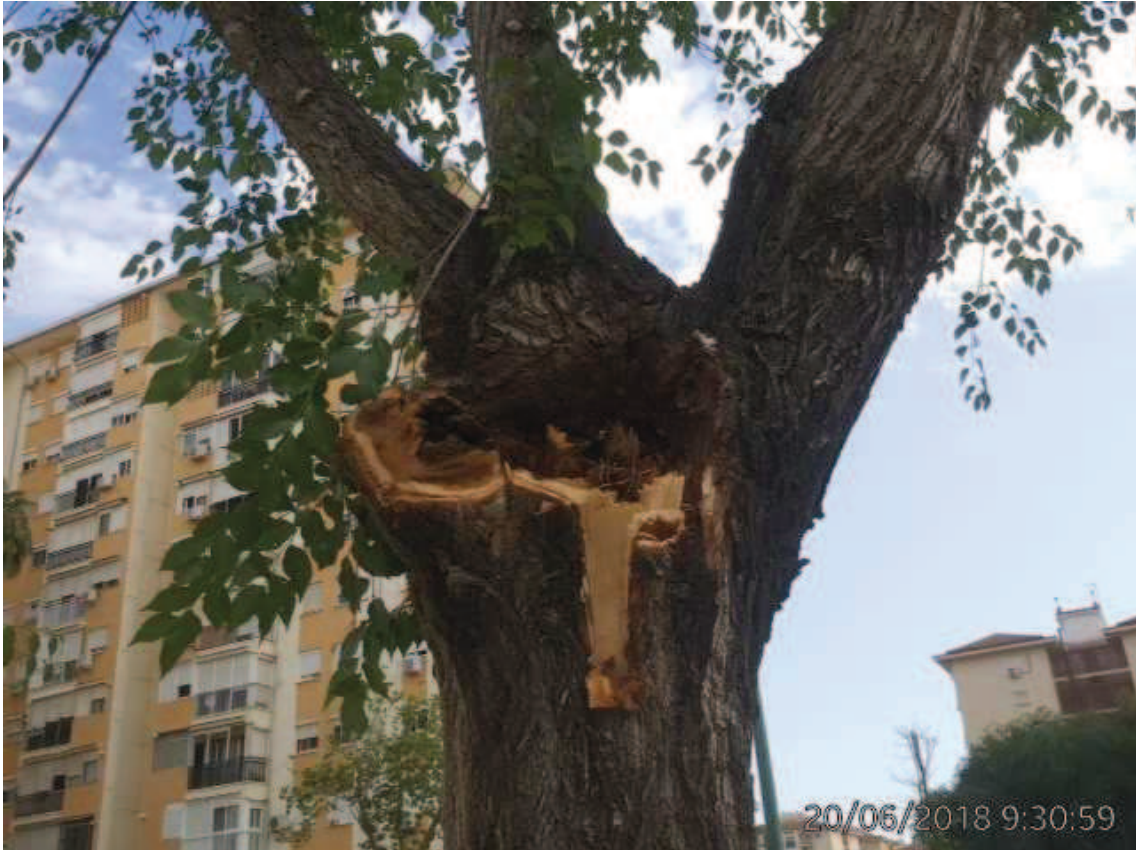
9. FOTOGRAFIAS

6. LESIONES GRAVES: Huecos y pudriciones en cruz del árbol. Estructura principal

7. ESTADO GENERAL: Riesgo de caída.

Una vez contrastado lo obtenido en el análisis visual y en el análisis fitosanitario, se incluye este árbol en una de las categorías de la "Clasificación del riesgo" conocida FRC (Failure Risk Classification) en el que el árbol que estamos analizando se encontraría en la Categoría D (Árboles con defectos estructurales y/o morfológicos graves o muy graves. Supone un riesgo estático bastante elevado.

"ÚNICO.- Autorizar el apeo de un ejemplar de Olmo (*Ulmus pumila*) situado en los Jardines Plaza Bib Rambla (AP-227-2018). **LESIONES GRAVES:** Hueco y pudriciones en cruz del árbol. Estructura principal. **ESTADO GENERAL:** Riesgo de caída. **OBSERVACIONES:** Es un ejemplar de Olmo (*Ulmus pumila*) situado en la Plaza Bib Rambla, al que se le ha efectuado una valoración visual, una evaluación fitopatológica, y finalmente una valoración de riesgo global considerando el conjunto de parámetros evaluados. La valoración visual consta de la identificación y caracterización dendrométrica de este pie, y de un examen de peligros potenciales, que incluye la valoración de los defectos estructurales del árbol, y del entorno inmediato y los puntos objetivos que podrían verse dañados si se produjeran caídas. La evaluación fitosanitaria ha consistido en una valoración de la presencia de rama secas, existencias de signos de degradación (cuerpos fructíferos, cavidades...), vitalidad aparente, etc. De estas valoraciones se ha concluido que el estado biológico de este ejemplar es malo al encontrarse con huecos y pudriciones en la cruz del tronco, presentando riesgo de caída de este hacia una calle con continuo paso de peatones y ser inviable cualquier otro tipo de medida que no sea su eliminación. Una vez contrastado lo obtenido en el análisis visual y en el análisis fitosanitario, se incluye este árbol en una de las categorías de la "Clasificación del riesgo" conocida FRC (Failure Risk Classification) en el que el árbol que estamos analizando se encontraría en la Categoría D (Árboles con defectos estructurales y/o morfológicos graves o muy graves. Supone un riesgo estático bastante elevado".
