Expediente: 215/2018

AP-312-18 a AP-331-18
AP-316-18
CAF

FICHA DE APEO DE ARBOLADO VIARIO (AP316/18) PARTE 2ª

Formulario de Evaluación Básica de Riesgo de Arbolado

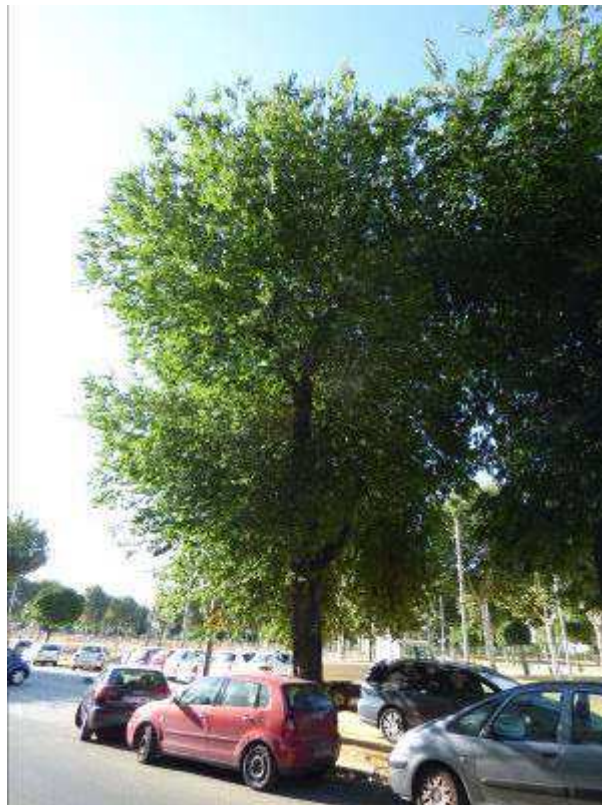
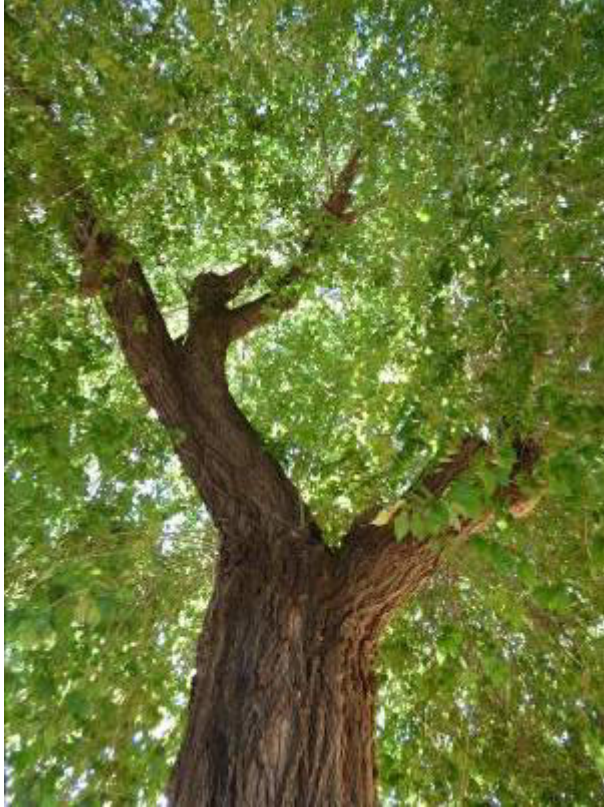
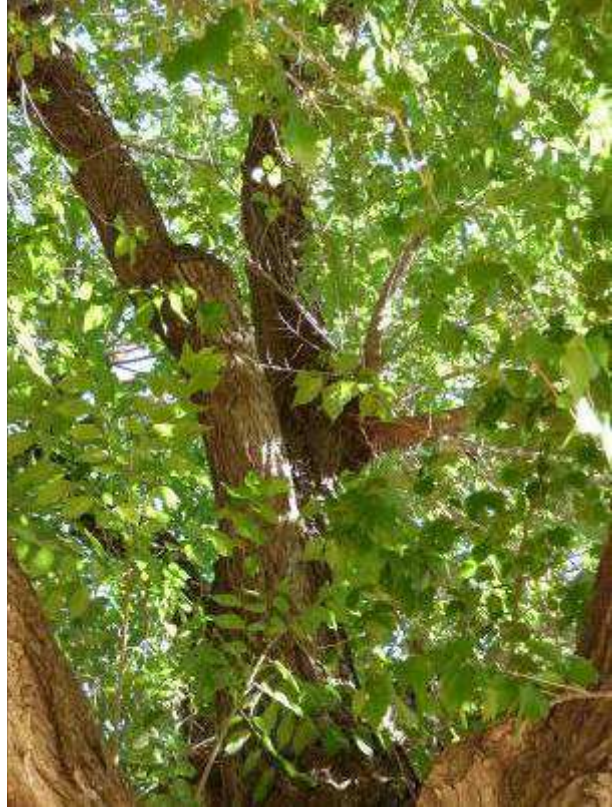
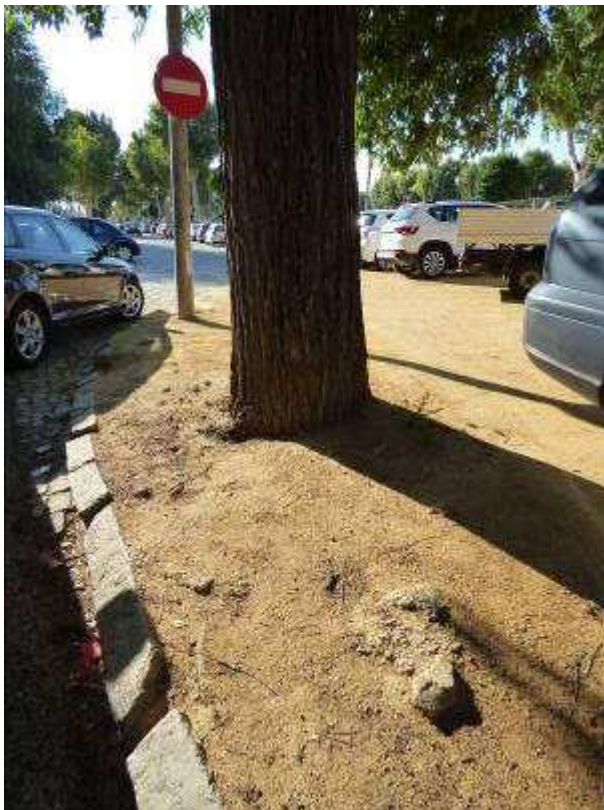
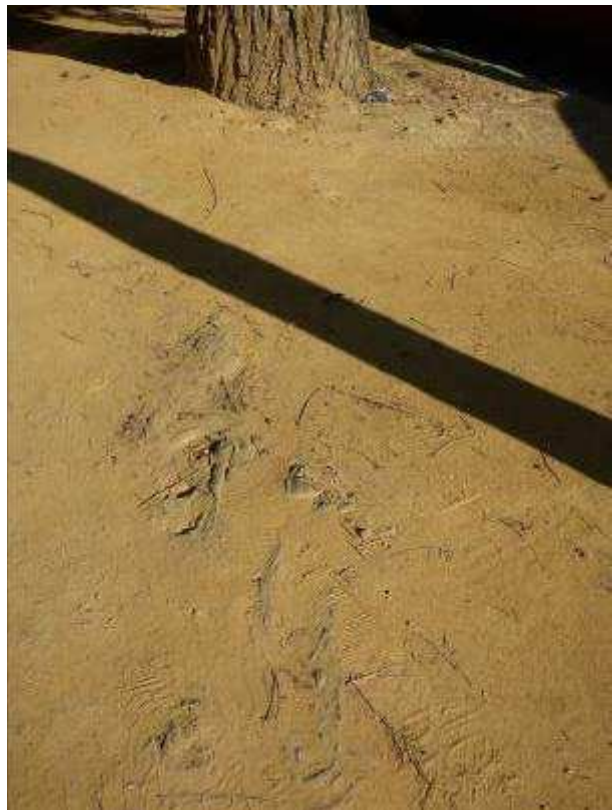
9. **FOTOGRAFÍAS:**

5. **LATITUD DE ACERADO:** Zona de aparcamiento y tránsito de peatones del recinto ferial
6. **LESIONES GRAVES:** Ramas principales terciadas con cortes abiertos de más de 15cm de diámetro que evidencian pudrición interna avanzada hasta la cruz principal. Varias exudaciones en copa y zonas chancrosas con madera deteriorada. Raíces superficiales que presentan lesiones mecánicas, y daños por la excesiva compactación del terreno y la limitación de espacio de crecimiento que ejerce el bordillo de separación entre terrizo y calzada.

7. **ESTADO GENERAL:** Desestructurado por el antiguo terciado no consolidado de las ramas principales. Copa conformada por reiteraciones superficialmente ancladas sobre zonas en pudrición. Medianamente vigoroso, con densa brotación epicórmica.

8. **OBSERVACIONES:** Afecciones foliares por galeruca grado medio. Interferencias con el tránsito de personas y con la zona de parking, debido a la brotación epicórmica de cruz y fuste inducida por el antiguo terciado.

"ÚNICO.- Autorizar el apeo de **un ejemplar de Olmo (Ulmus pumila) con id nº 1, situado en la Avenida Flota de Indias (AP-316-2018). LESIONES GRAVES:** Ramas principales terciadas con cortes abiertos de más de 15 cm. de diámetro que evidencian pudrición interna avanzada hasta la cruz principal. Varias exudaciones en copa y zonas chancrosas con madera deteriorada. Raíces superficiales que presentan lesiones mecánicas, y daños por la excesiva compactación del terreno y la limitación de espacio de crecimiento que ejerce el bordillo de separación entre terrizo y calzada. **ESTADO GENERAL:** Desestructurado por el antiguo terciado no consolidado de las ramas principales. Copa conformada por reiteraciones superficialmente ancladas sobre zonas en pudrición. Medianamente vigoroso, con densa brotación epicórmica. **OBSERVACIONES:** Afecciones foliares por galeruca grado medio. Interferencias con el tránsito de personas y con la zona de parking, debido a la brotación epicórmica de cruz y fuste inducida por el antiguo terciado".
