El Excmo. Sr. Alcalde, y por delegación, el Director General de Medio Ambiente, Parques y Jardines, con fecha 4 de junio de 2018, se ha servido decretar lo siguiente:

FICHA DE APEO DE ARBOLADO VIARIO (AP183/18) PARTE 2ª

1. **FECHA:** 23/05/18
2. **SITUACIÓN:** Avenida Parque Amate **DISTRITO:** Cerro Amate
3. **ESPECIE:** *Ulmus pumila* **Nº ID:** (sin ID asignado)
4. **P.C. (cm):** 138 **ALTURA (m):** 12 **ALCORQUE (m):** Parterre con arbustos

Formulario de Evaluación Básica de Riesgo de Arbolado

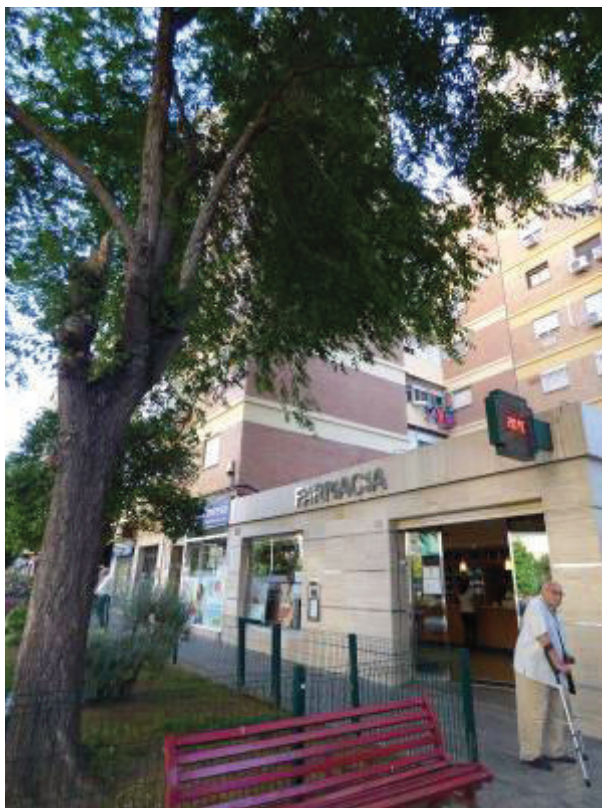
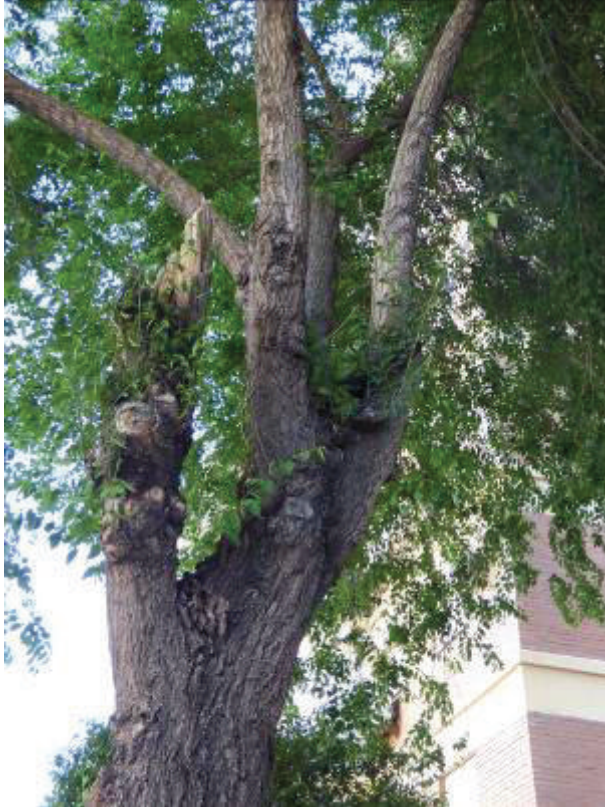
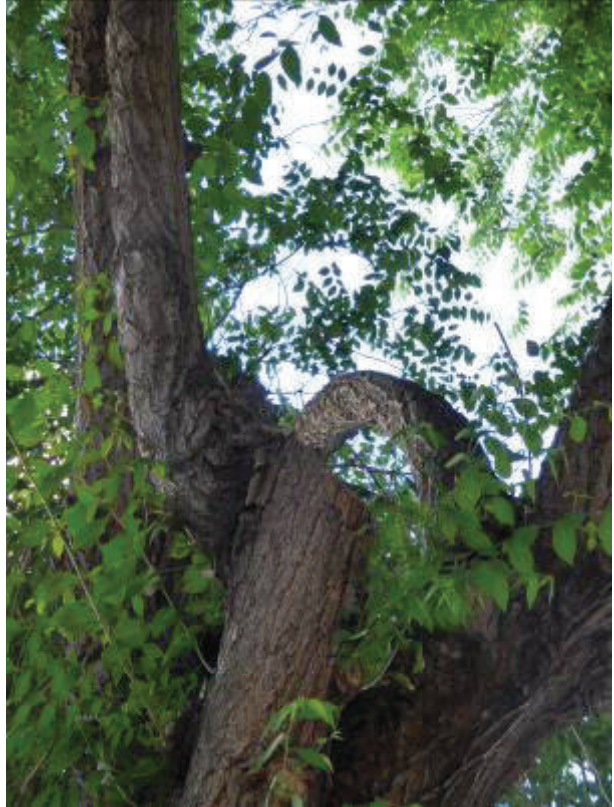
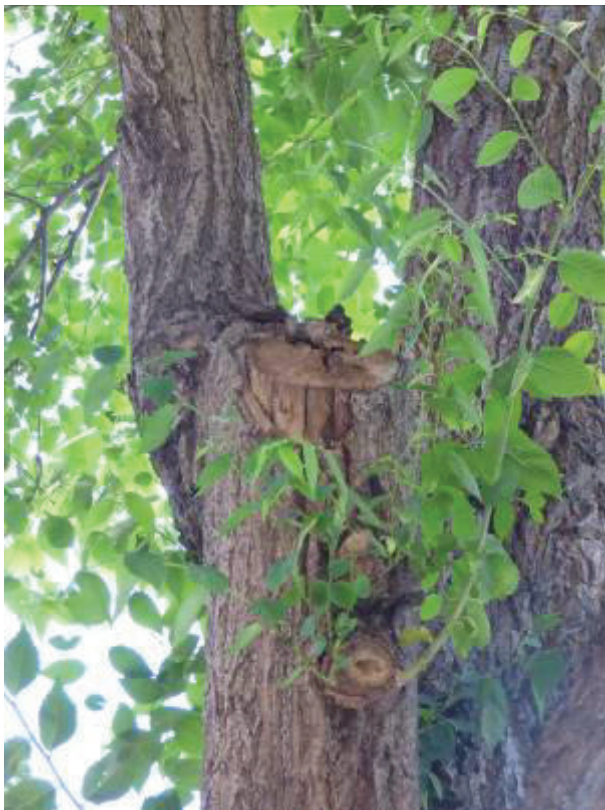
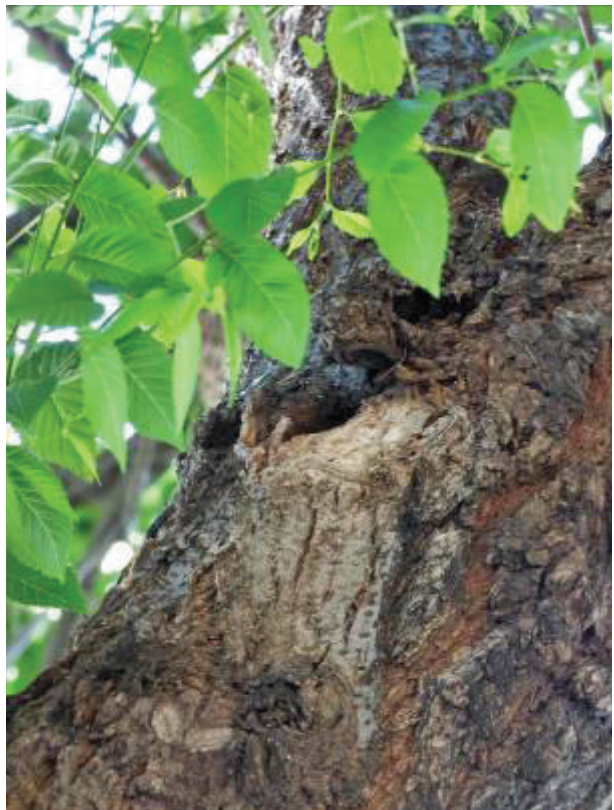
5. **LATITUD DE ACERADO:** Sobre acerado altamente transitado, en zona de acceso a comercios, guardería y zona estancial (bancos).
6. **LESIONES GRAVES:** Debilidades mecánicas graves en copa: antiguo desgarró de rama de 20cm de diámetro y reciente fractura de ramas del dosel de menores dimensiones, pudrición y extensión interna de la afección, varias cavidades y degradación de la madera con presencia de cuerpos fructíferos de *Inonotus hispidus* en la base de ramas principales, y acumulación de carga foliar y ramificación inferior en la zona terminal de las ramas provocando la torsión del brazo.

7. **ESTADO GENERAL:** Desestructurado por antiguas podas de terciado y abandono posterior, lo que ha provocado el aumento excesivo de calibre de las reiteraciones (15-20cm de diámetro) ancladas sobre zonas afectadas por pudrición. Riesgo muy alto de fractura de ramas sobre zona altamente transitada y ocupada.

8. **OBSERVACIONES:** Ejemplar vigoroso, con afecciones foliares leves por galeruca. La carga foliar aumenta el riesgo de fractura.
9. **FOTOGRAFÍAS:**

"ÚNICO.- Autorizar el apeo de **un ejemplar de Olmo (*Ulmus pumila*) sin id asignado, situado en la Avenida Parque Amate (AP-183-2018). LESIONES GRAVES:** Debilidades mecánicas graves en copa: antiguo desgarro de rama de 20 cm. de diámetro y reciente fractura de ramas del dosel de menores dimensiones, pudrición y extensión interna de la afección, varias cavidades y degradación de la madera con presencia de cuerpos fructíferos de *Inonotus hispidus* en la base de ramas principales, y acumulación de carga foliar y ramificación inferior en la zona terminal de las ramas provocando la torsión del brazo. **ESTADO GENERAL:** Desestructurado por antiguas podas de terciado y abandono posterior, lo que ha provocado el aumento excesivo de calibre de las reiteraciones (15-20 cm. de diámetro) ancladas sobre zonas afectadas por pudrición. Riesgo muy alto de fractura de ramas sobre zona altamente transitada y ocupada. **OBSERVACIONES:** Ejemplar vigoroso, con afecciones foliares leves por galeruca. La carga foliar aumenta el riesgo de fractura".
