Expediente 9/2018

AP-65-2018
CAF

FICHA DE APEO DE ARBOLADO VIARIO (65/18) PARTE 2ª

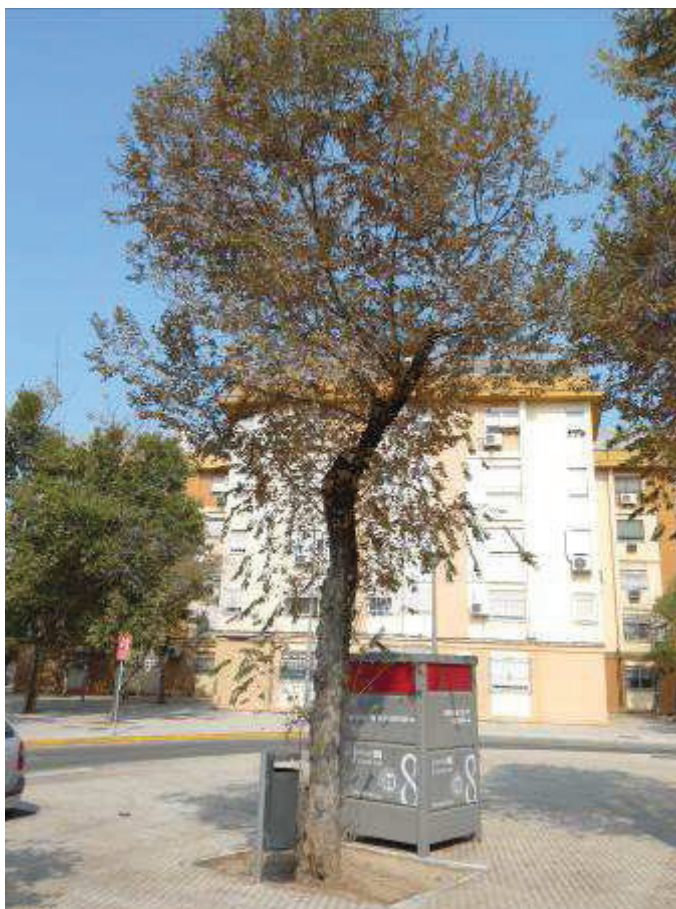
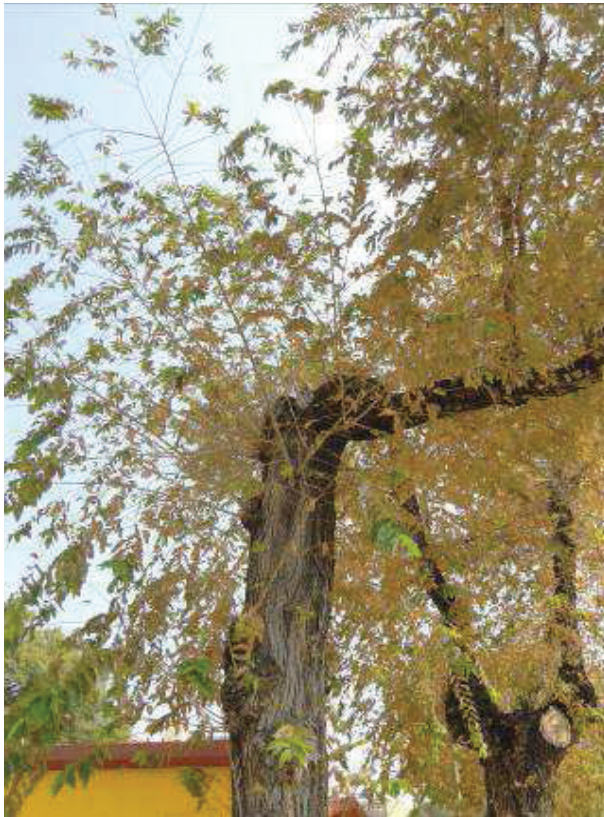
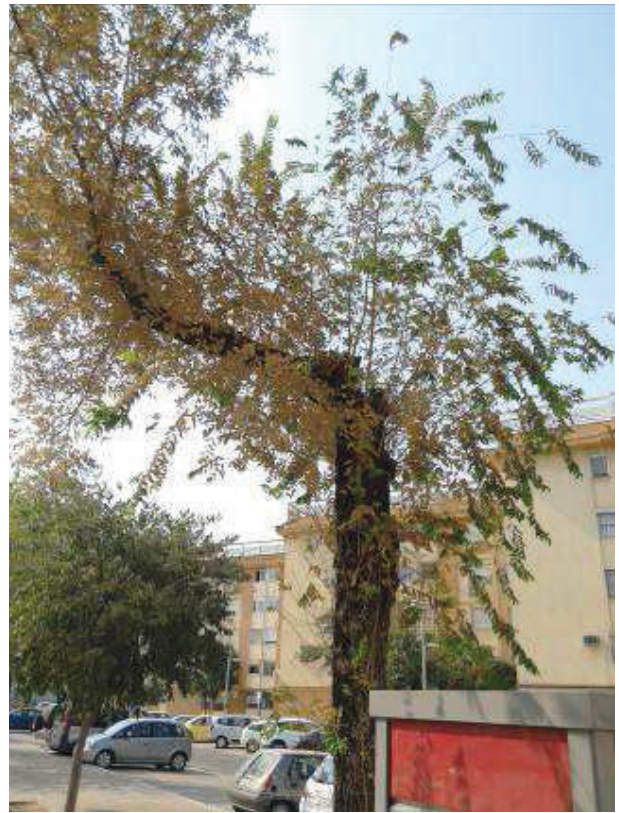
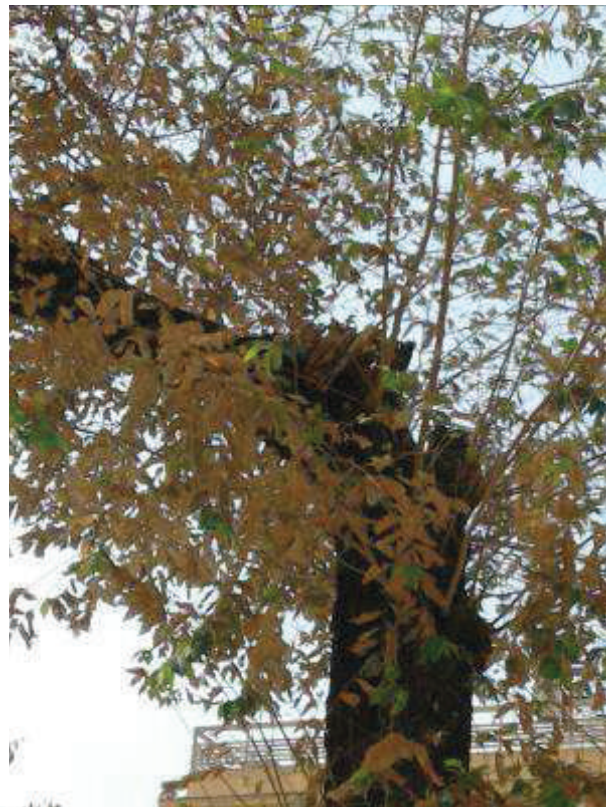
1. **FECHA:** 14/3/2018
2. **SITUACIÓN:** Plaza Barriada Felipe II **DISTRITO:** Sur
3. **ESPECIE:** *Ulmus pumila* **Nº ID:** 106
4. **P.C. (cm):** 155 **ALTURA (m):** 8 **ALCORQUE (m):** Individual cuadrado 1x1
5. **LATITUD DE ACERADO:** Sobre acerado
6. **LESIONES GRAVES:** Estructura muy alterada, con desequilibrio de copa. Antiguo desgarro de rama a la altura de la cruz debido a la debilidad mecánica de la madera a este nivel como consecuencia de la pudrición interna.
7. **ESTADO GENERAL:** Desestructurado y con riesgo de fractura de ramas.
8. **OBSERVACIONES:** Ejemplar maduro desvitalizado, con avanzada necrosis foliar debido a la acción de orugas defoliadoras (galeruca).
9. **FOTOGRAFÍAS:**
