Expediente: 158/2018

AP-111-18 y AP-112-18
AP-111-18
MSB

FICHA DE APEO DE ARBOLADO VIARIO (AP111/18) PARTE 2ª

Formulario de Evaluación Básica de Riesgo de Arbolado

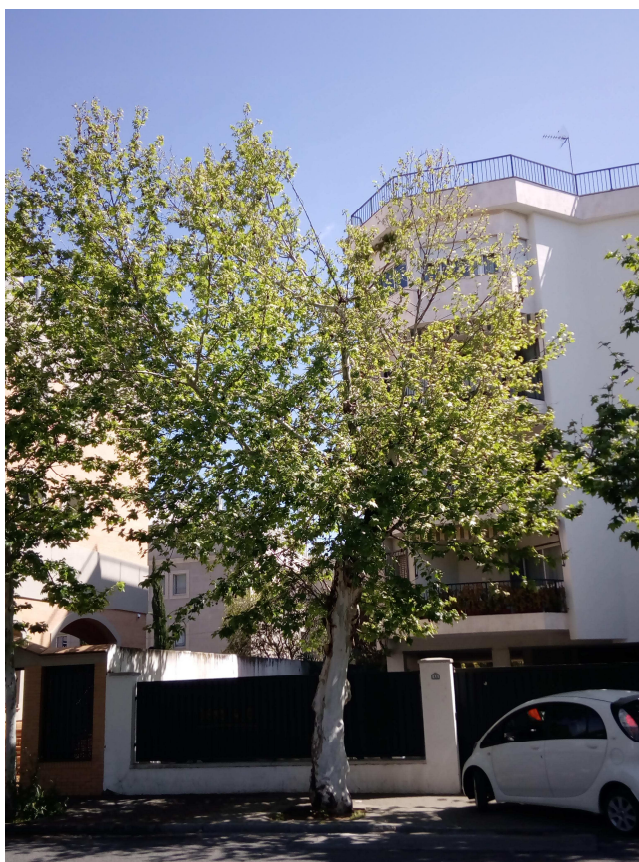
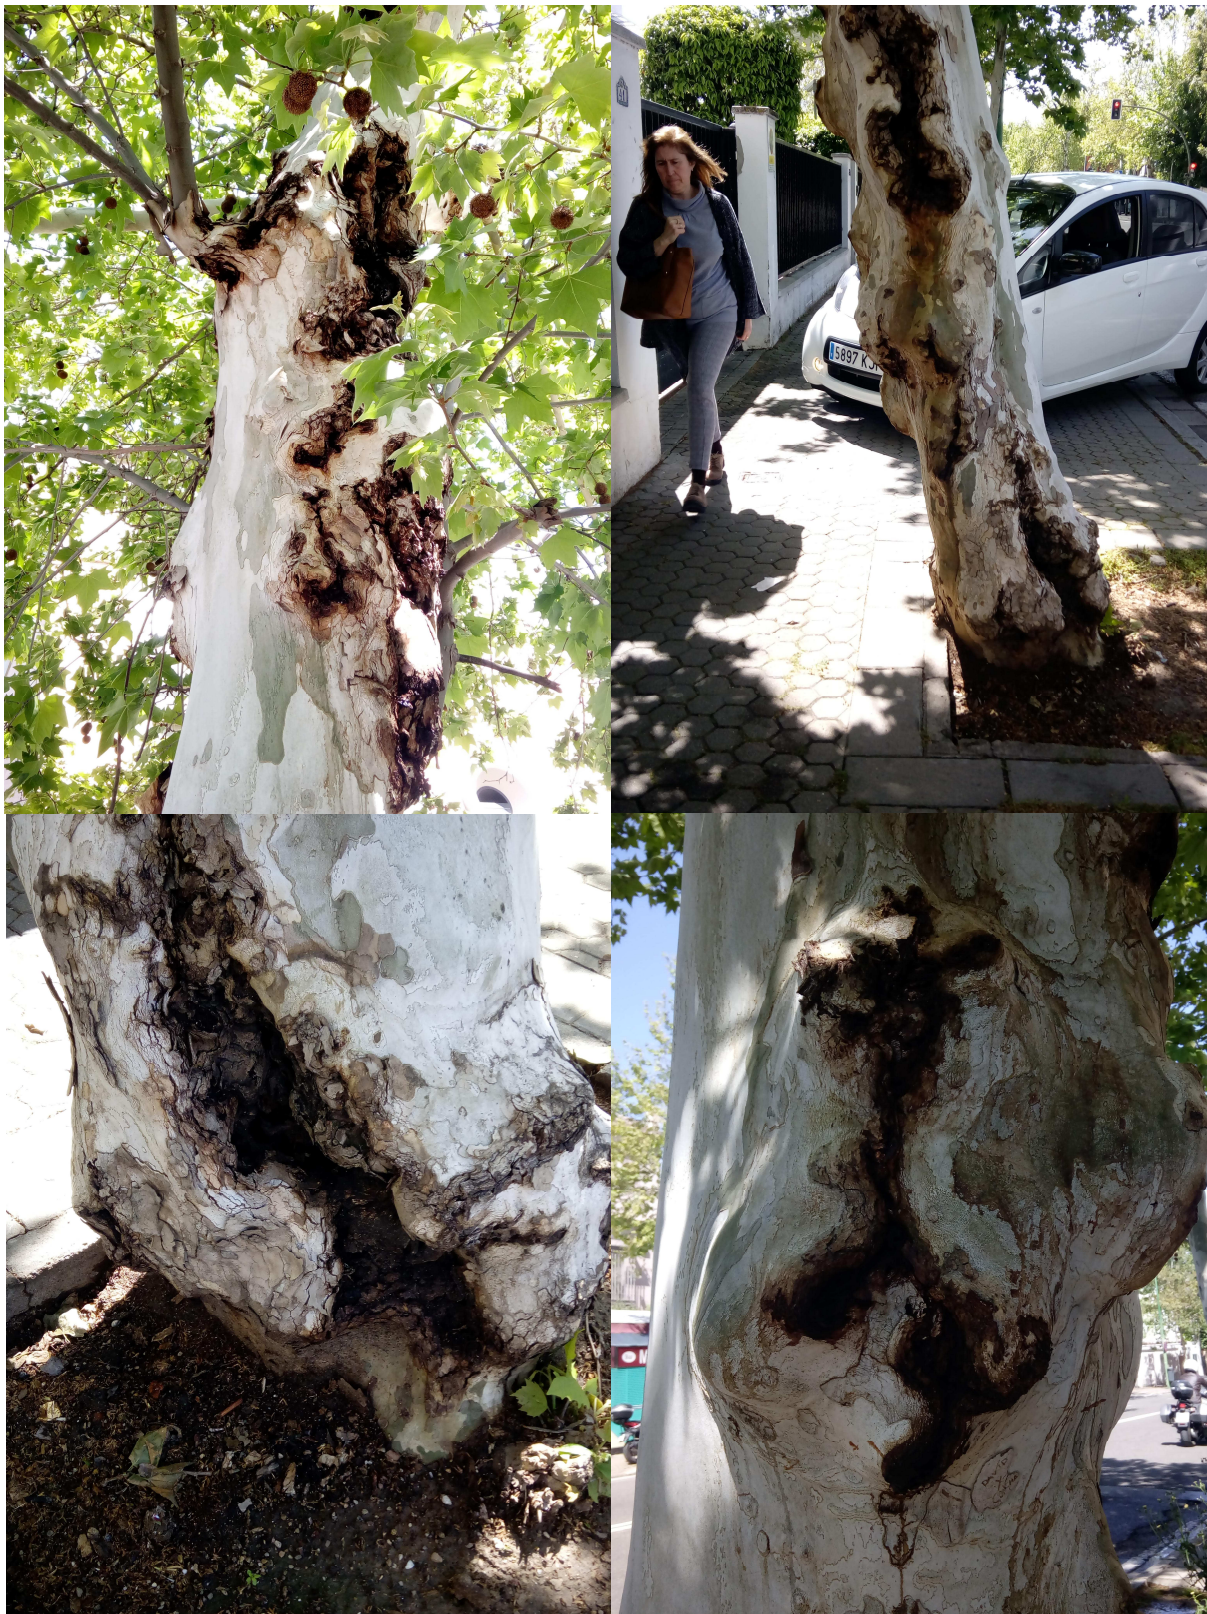
5. **LATITUD DE ACERADO:** Sobre acerado.
6. **LESIONES GRAVES:** Cavidades, pudriciones y zonas chancrosas extensivas, muy abundantes y de grave alcance radial, con exudaciones y ausencia de crecimiento activo de cicatrización. El origen de la degradación parece ser la pudrición a partir antiguas lesiones por el hongo *Inonotus hispidus* y la posterior descomposición de la madera deteriorada por termitas (*Kaloterms flavicolis*). Daños en cuello por contacto con el alcorque y previsible afección radicular.

7. **ESTADO GENERAL:** Estructura alterada por antiguo terciado, con inserción de reiteraciones sobre zonas de debilidad mecánica y alto riesgo de fractura de ramas y fuste.

8. **OBSERVACIONES:** Ejemplar medianamente vigoroso, con inclinación 20º sobre acerado.
9. **FOTOGRAFÍAS:**

"ÚNICO.- Autorizar el apeo de un ejemplar de Plátano (*Platanus hispánica*) con id nº 594, situado en la Calle Manuel Siurot (AP-111-2018). **LESIONES GRAVES:** Cavidades, pudriciones y zonas chancrosas extensivas, muy abundantes y de grave alcance radial, con exudaciones y ausencia de crecimiento activo de cicatrización. El origen de la degradación parece ser la pudrición a partir antiguas lesiones por el hongo *Inonotus hispidus* y la posterior descomposición de la madera deteriorada por termitas (*Kaloterms flavicolis*). Daños en cuello por contacto con el alcorque y previsible afección radicular. **ESTADO GENERAL:** Estructura alterada por antiguo terciado, con inserción de reiteraciones sobre zonas de debilidad mecánica y alto riesgo de fractura de ramas y fuste. **OBSERVACIONES:** Ejemplar medianamente vigoroso, con inclinación 20° sobre acerado"
