Expediente: 295/2018

FICHA DE APEO DE ARBOLADO VIARIO (935/18) PARTE 2ª

1. **FECHA:** 22/11/18
2. **SITUACIÓN:** Calle Almotamid **DISTRITO:** Nervión
3. **ESPECIE:** *Brachychiton populneus* **Nº ID:** 149
4. **P.C. (cm):** 118 **ALTURA (m):** 8 **ALCORQUE (m):** Cuadrado individual 1m²

ISA Formulario de Evaluación Básica de Riesgo de Arbolado

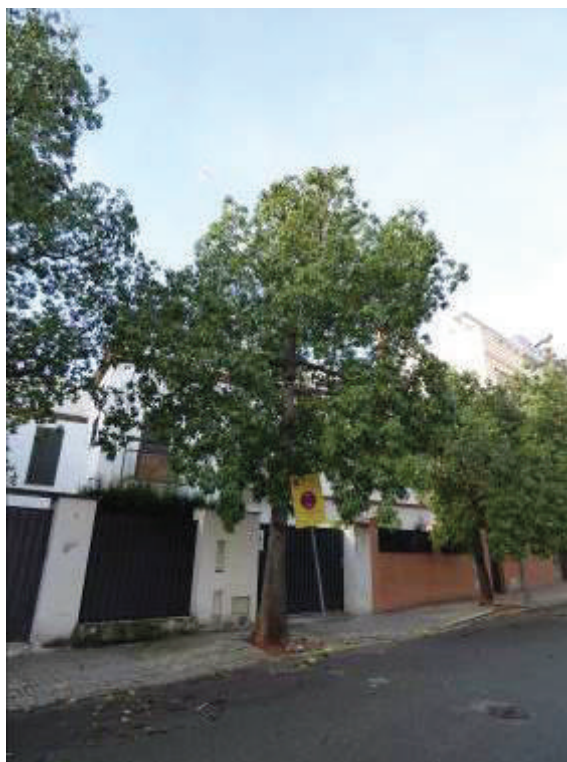
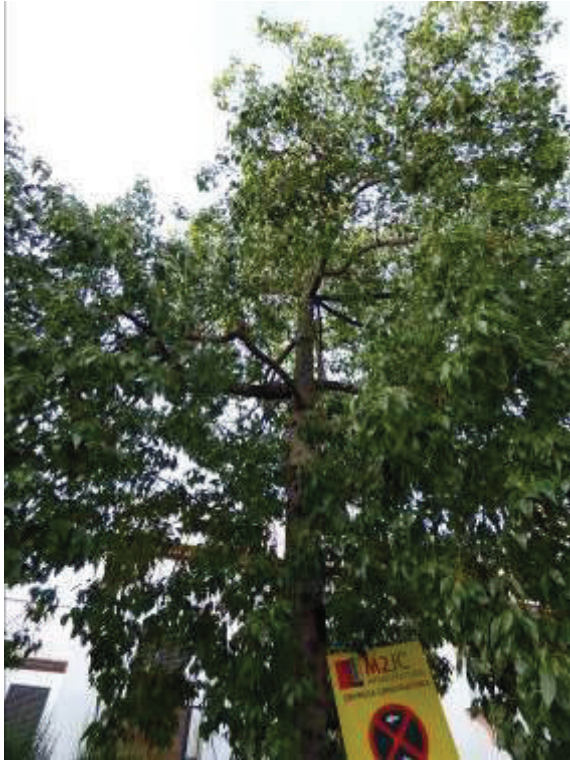
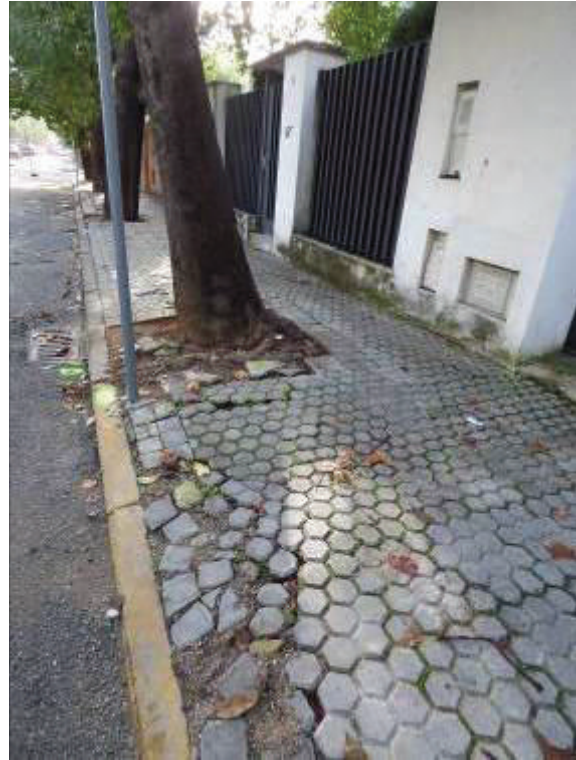
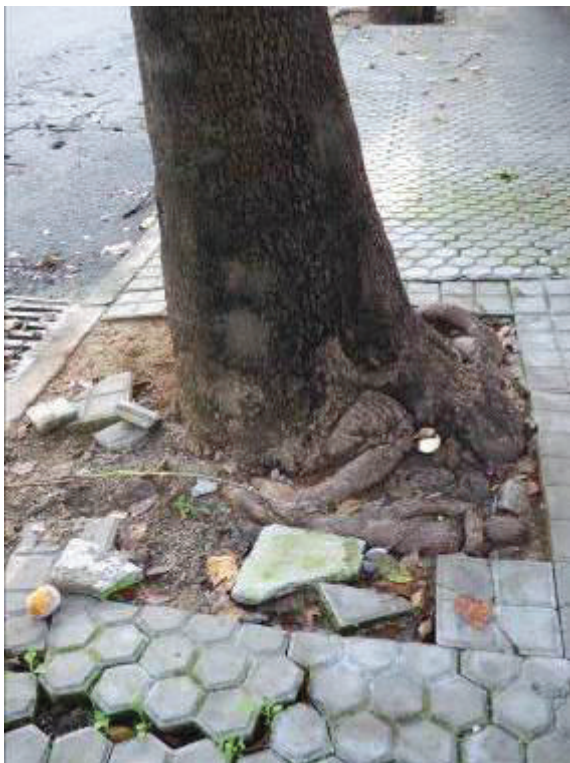
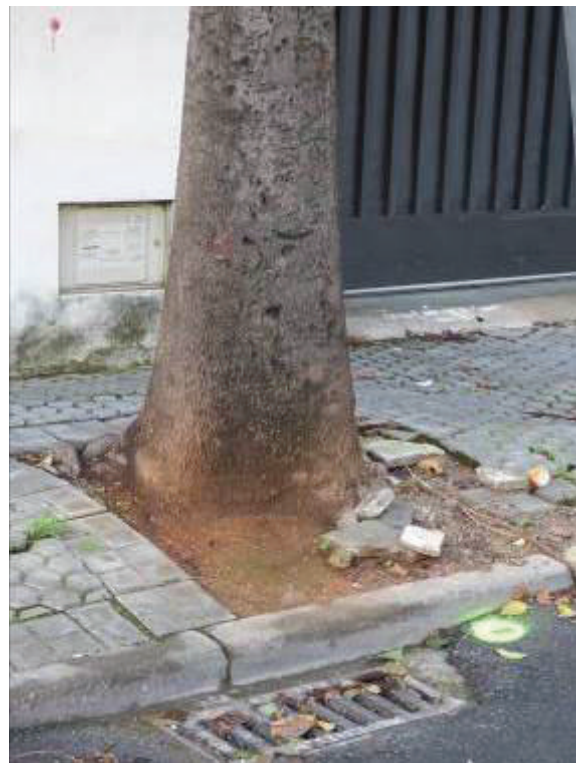
9. **FOTOGRAFÍAS:**

5. **LATITUD DE ACERADO:** Sobre acerado.
6. **LESIONES GRAVES:** Superficialidad radicular que ha provocado el abombamiento del pavimento, rotura de adoquinado y bordillo de acerado y alcorque, y levantamiento de los muros y patios de las viviendas particulares colindantes. Corte de raíces de hasta 10cm de diámetro para el enrasamiento del acerado y eliminación de interferencias en las viviendas. Tendencia de la especie al desarrollo de pudriciones radiculares y antecedentes de vuelco y fractura de raíces en otros ejemplares similares de la ciudad.

7. **ESTADO GENERAL:** Estructurado con vitalidad media.
8. **OBSERVACIONES:** Se prevé un aumento de las interferencias y agravamiento de los daños en infraestructuras debido al propio proceso de desarrollo del árbol. Situación análoga en los ejemplares coetáneos de la alineación. Se reconoce la incorrecta selección de especie (porte importante y amplio desarrollo radicular) dada la limitación del espacio de crecimiento por las características de la calle (acerado estrecho y edificaciones muy próximas). La inaplazable repavimentación del acerado provocará daños irreversibles en raíces de relevancia estructural.

Árbol maduro, estructurado, con vitalidad media. No se detectan defectos mecánicos destacables ni en copa ni en tronco. A nivel del suelo, fuerte levantamiento del pavimento circundante al alcorque y rotura de los muros limitrofes de las viviendas más próximas por acción radicular. Raíces superficiales de gran calibre muy vigorosas, en extensión hasta 2m de distancia del tronco.

Actualmente no se detectan riesgos estructurales relevantes, sin embargo la selección de la especie de la alineación viaria no ha sido adecuada a la ubicación. Se trata de un acerado estrecho (<2m de ancho), con viviendas muy próximas a los árboles (muros de patios privados <1m), y de una especie de rápido crecimiento, porte importante y tendencia al desarrollo de raíces superficiales agresivas. Se considera que el espacio óptimo de plantación entre este tipo de árbol y el obstáculo ha de ser de 3,5 a 4,5m, muy por encima del actual. Esta situación ha provocado la insistente queja de los vecinos ante los daños continuados en sus viviendas, y dado el grave deterioro del pavimento, se ha puesto de manifiesto la necesidad de reacondicionamiento del acerado para permitir el paso de los viandantes. El enrasado y arreglo del adoquinado de la acera hace inevitable el corte de raíces de importante calibre que provocará el declive y debilitamiento mecánico del anclaje radicular.
