Expediente 9/2018

AP-904-2018
CAF

FICHA DE APEO DE ARBOLADO VIARIO (904/18) PARTE 2ª

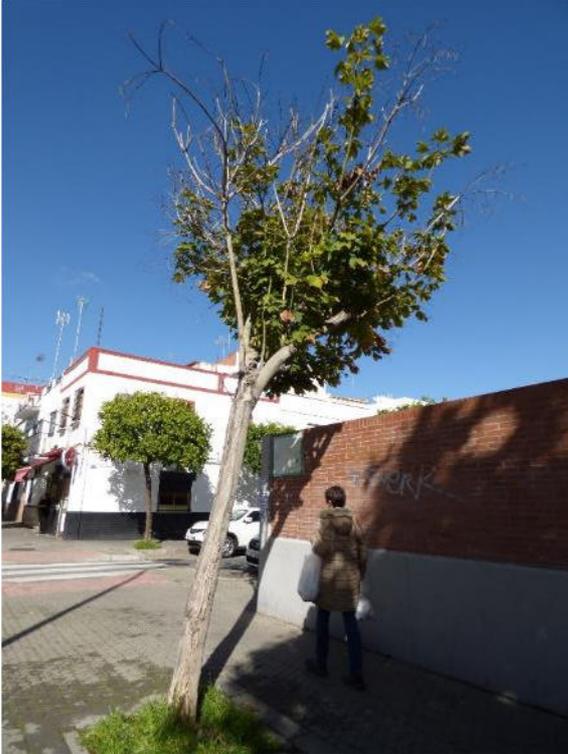
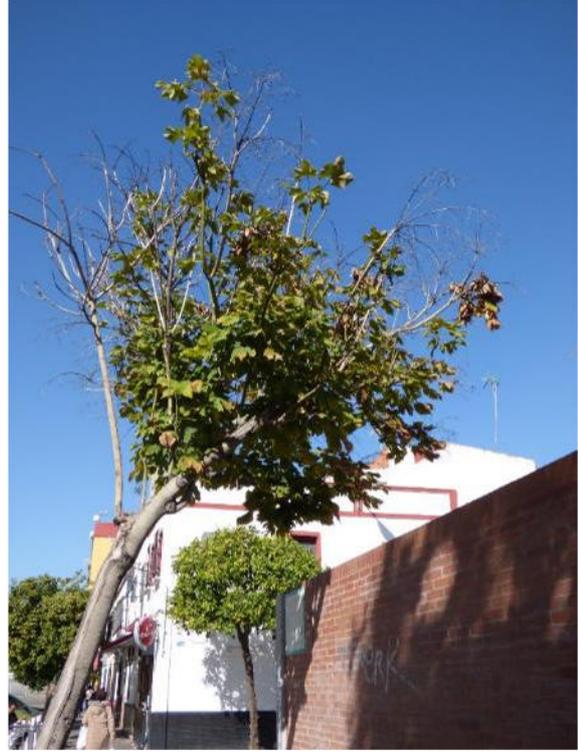
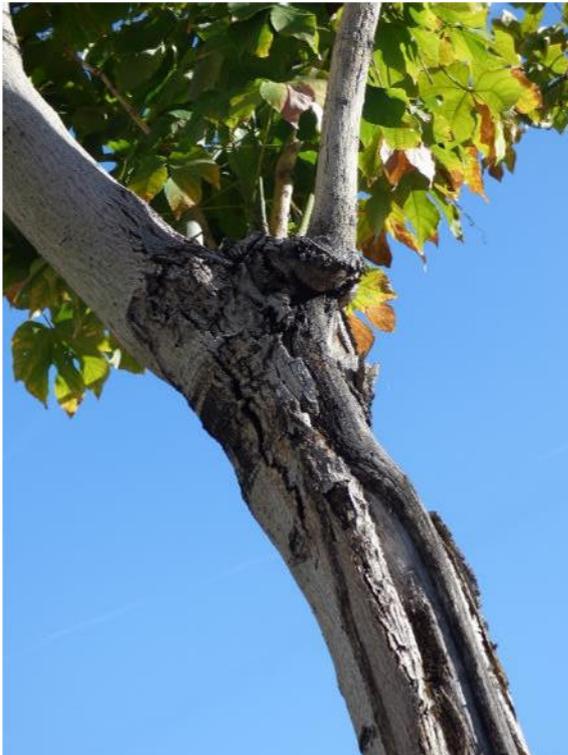
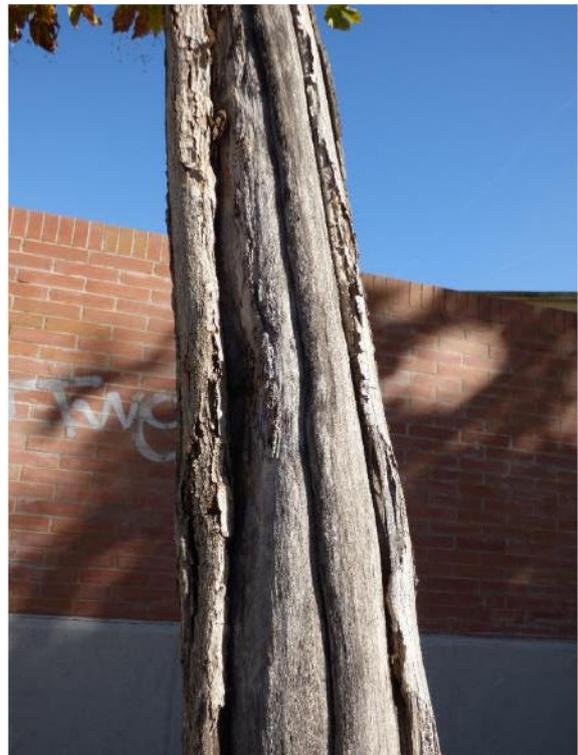
9. FOTOGRAFÍAS:

1. **FECHA:** 21/11/18
2. **SITUACIÓN:** Avenida Hytasa **DISTRITO:** Cerro Amate
3. **ESPECIE:** *Firmiana simplex* **Nº ID:** 816
4. **P.C. (cm):** 62 **ALTURA (m):** 6 **ALCORQUE (m):** Cuadrado individual
5. **LATITUD DE ACERADO:** Sobre acerado
6. **LESIONES GRAVES:** Inclinado 21º sobre acerado, con pudrición avanzada en la zona de tensión, en banda longitudinal que va desde la cruz principal hasta la base del tronco, con probable progresión radicular de la afección fúngica y consiguiente debilitamiento del anclaje.
7. **ESTADO GENERAL:** Desvitalizado, con síntomas de decaimiento en el dosel de copa y presencia de abundantes ramillas secas.
8. **OBSERVACIONES:** Proyección de vuelco o fractura en área de alto tránsito, junto paso de peatones.
