**Expediente 9/2018**

AP-902-2018  
CAF

## FICHA DE COMUNICADO APEO DE ARBOLADO EN ZONAS VERDES ( AP- 902 )

# Formulario de Evaluación Básica de Riesgo de Arbolado

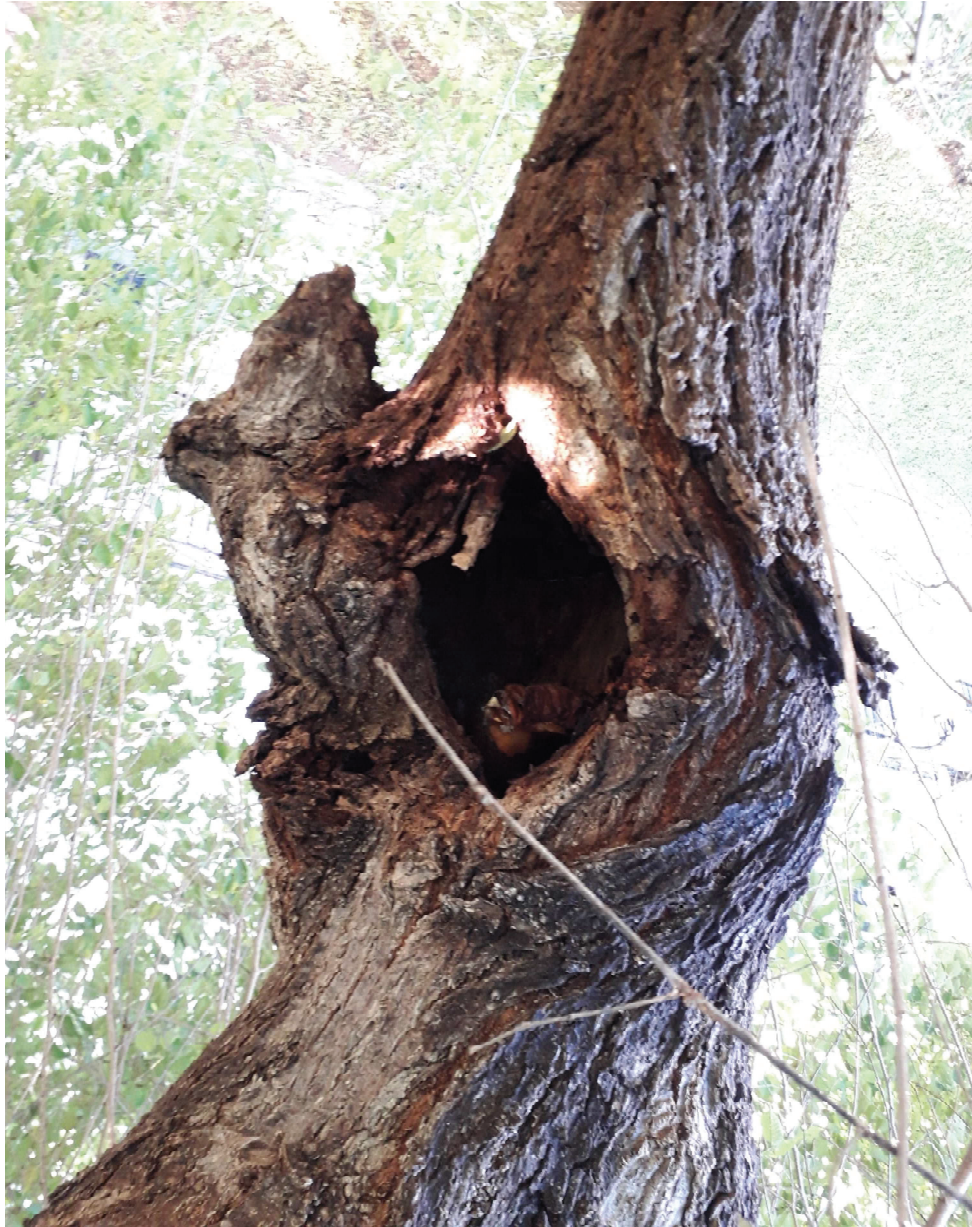
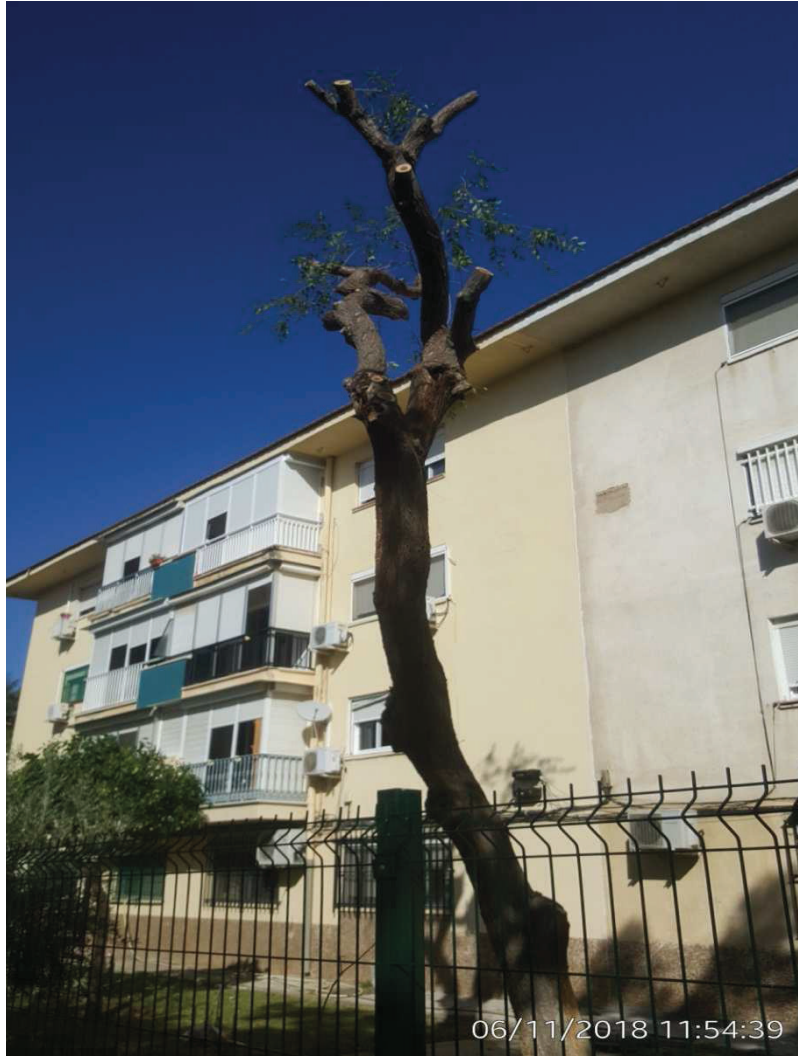
12. FOTOGRAFIAS:

1. **FECHA:** 7 Noviembre 2018
2. **SITUACIÓN:** Jardines Plaza de Las Monjas ID: 13.663
3. **DISTRITO:** Este
4. **ESPECIE:** Ulmus pumila
5. **4. P.C. (c.m):** 156
6. **ALTURA (m):** 14
7. **ALCORQUE (m):**
8. **LATITUD ACEREADO (m):**
9. **LESIONES GRAVES:**
  - .Tronco: Madera vista, en diferentes orientaciones y altura del tronco, pudriciones, huecos, etc.
10. **ESTADO GENERAL:** Riesgo de caída como consecuencia de estas lesiones anteriormente descritas.
11. **OBSERVACIONES:** Se ejecuta el apeo por su inminente caída sobre calle peatonal con alto transito de peatones hacia un colegio cercano.

Olmo pumila de unos 30 años de edad. Terciado con pudriciones activas en las heridas. Desvitalizado, con escasa brotación de emergencia. Otras heridas, exudaciones y brotaciones a lo largo del tronco. Historial de fallo por desgajes de ramas característico de esta especie. No se espera que recupere una copa fiable desde el punto de vista estructural, mas bien vaya empeorando con el paso del tiempo. La desvitalización producida por las heridas de poda, los sucesivos desgaje y los ataques de galeruca hacen mas que probable el agotamiento del árbol a corto plazo.

1. Apeo. 2. Eliminación de restos.
