AYUNTAMIENTO DE SEVILLA

Expediente: 239/2018

"ÚNICO.- Autorizar el apeo de un ejemplar de *Gleditsia triacanthos* con id nº 1698, situado en el Parque de María Luisa (AP-853-2018). **LESIONES GRAVES:** Cavidad en la mitad del eje principal con podredumbre avanzada, como consecuencia de un desgarró en eje codominante en la cruz principal **ESTADO GENERAL:** El estado fisiológico del árbol lo podríamos catalogar como medio, aunque su estructura sea débil y ante la presencia de vientos pudiera fracturar. **OBSERVACIONES:** Posibilidad alta de rotura y colapso total de la copa".

FICHA DE APEO DE ARBOLADO VIARIO (853-18) PARTE 2ª

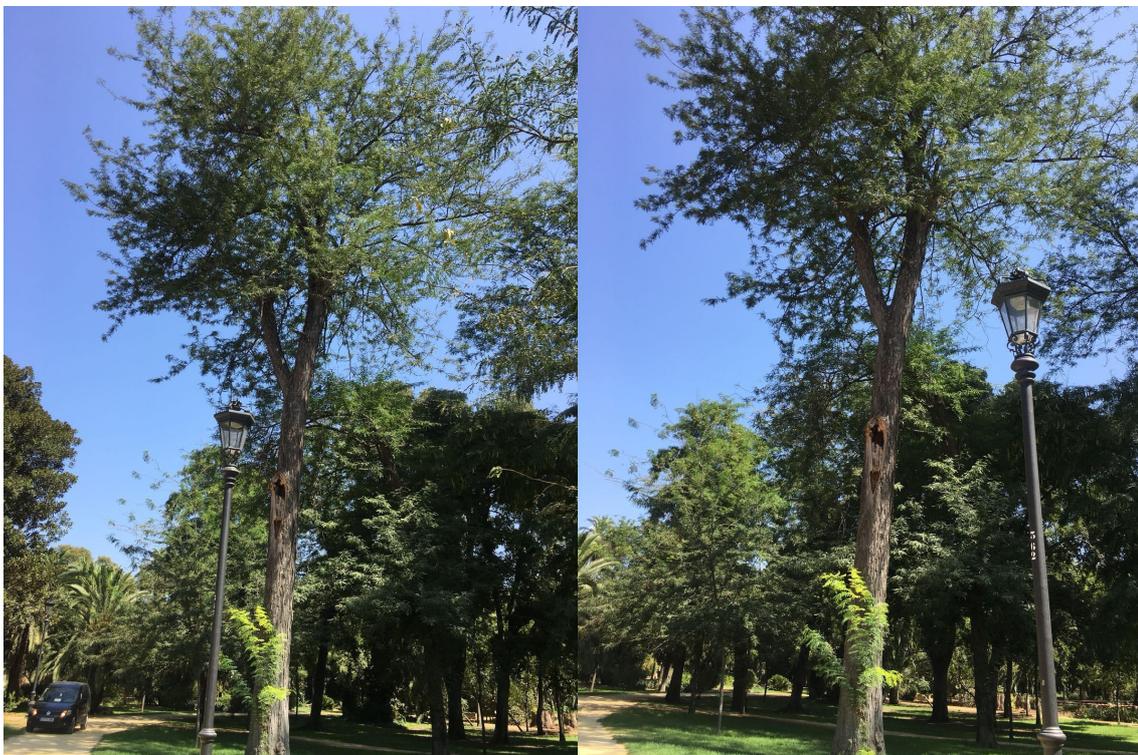
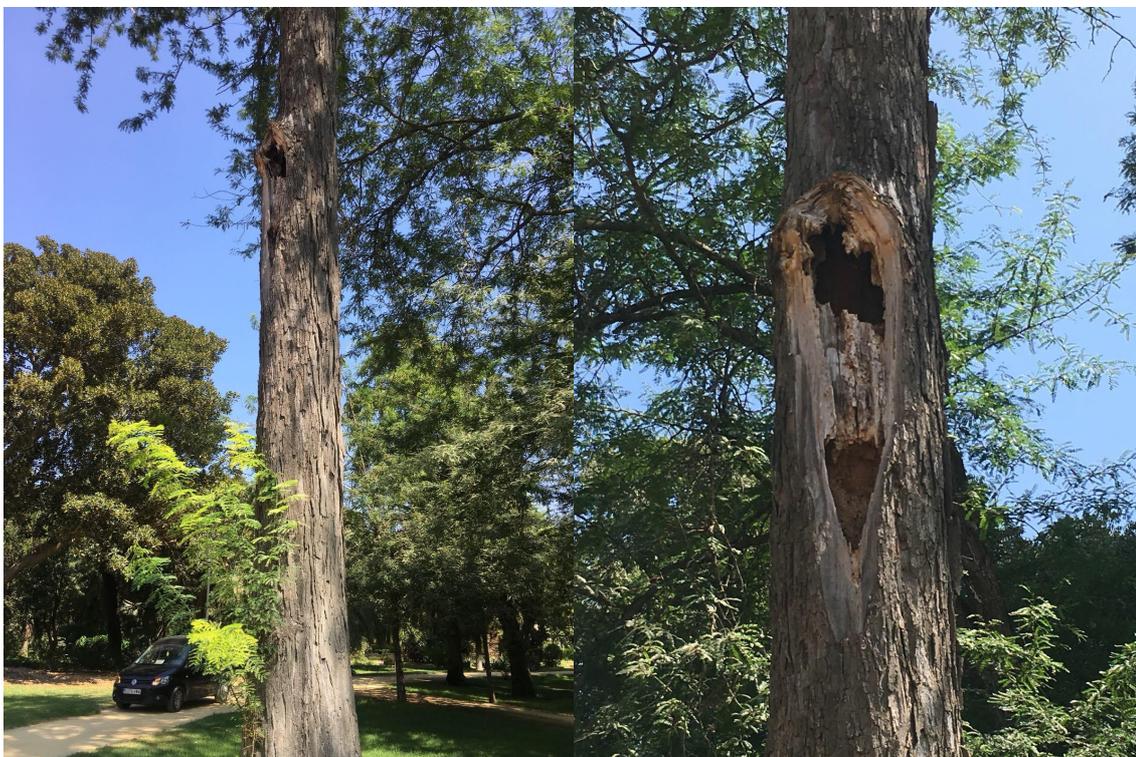
1. **FECHA:** 29-8-18
2. **SITUACIÓN:** **DISTRITO:** El Prado-Parque de María Luisa
3. **ESPECIE:** *Gleditsia triacanthos* **Nº ID:** 1698
4. **P.C. (c.m):** 328 **ALTURA (m):** 18 **ALCORQUE (m):** Parterre de tierra
5. **LATITUD DE ACERADO:**
6. **LESIONES GRAVES:** Cavidad en la mitad del eje principal con podredumbre avanzada, como consecuencia de un desgarro en eje codominante en la cruz principal
7. **ESTADO GENERAL:** El estado fisiológico del árbol lo podríamos catalogar como medio, aunque su estructura sea débil y ante la presencia de vientos pudiera fracturar.
8. **OBSERVACIONES:** Posibilidad alta de rotura y colapso total de la copa
9. **FOTOGRAFÍAS:**
