Expediente 9/2018

AP-860-2018
MSB

FICHA DE APEO DE ARBOLADO VIARIO (860-18) PARTE 2ª

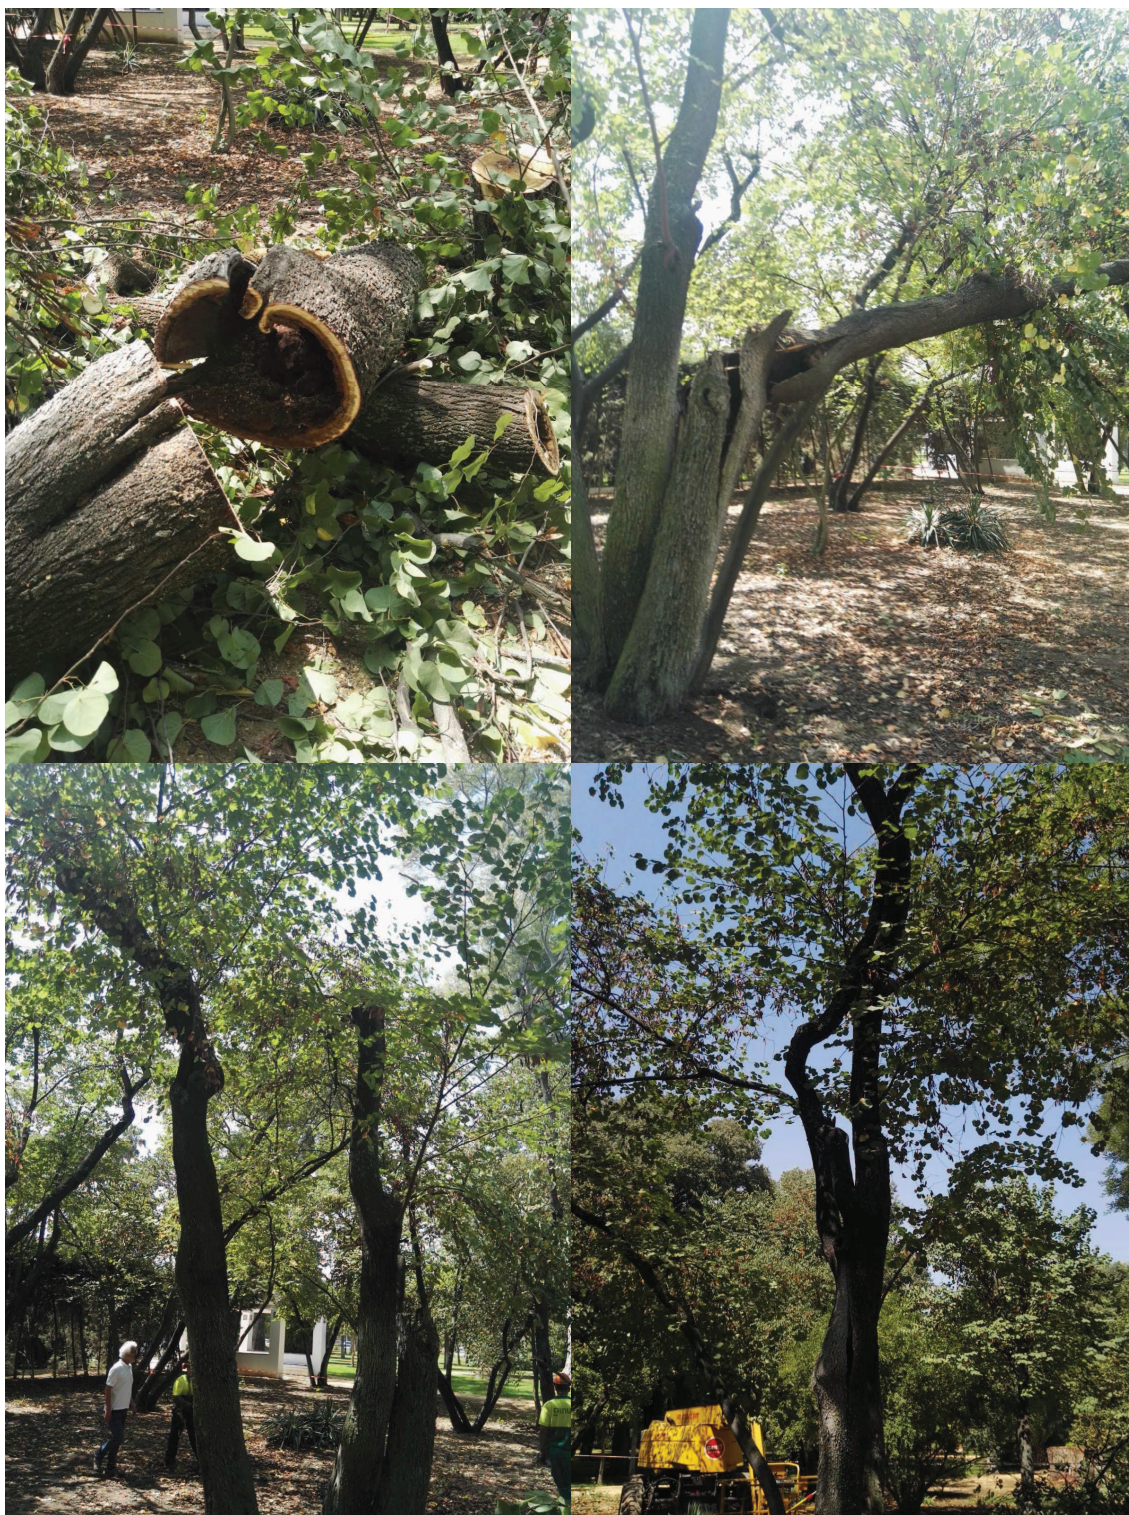
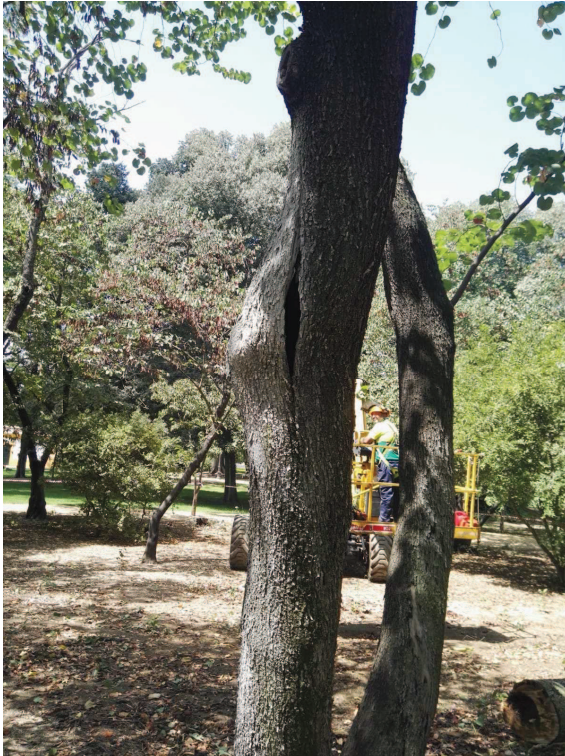
9. **FOTOGRAFÍAS:**

5. **LATITUD DE ACERADO:**
6. **LESIONES GRAVES:** Este individuo está compuesto por 3 pies, uno de los cuales se ha fracturado debido a una podredumbre del duramen, estando los otros dos pies bastante afectados al igual que éste.

7. **ESTADO GENERAL:** Aunque se aprecia copa viva de los dos pies que aún no han colapsado, le queda una pared residual bastante fina pudiendo romper en cualquier momento.

8. **OBSERVACIONES:** El árbol ha quedado en una situación muy crítica, ya que los dos pies restantes presentan podredumbre y pared residual muy fina. Por tanto es conveniente proceder al apeo inmediato del árbol dado su nula capacidad de recuperación y la alta probabilidad de colapso de los pies que quedan.
