**Expediente 9/2019**

AP-150-2019  
CAF

**COMUNICADO DE APEO DE ARBOLADO VIARIO (AP-150-19) PARTE 2ª**

# Formulario de Evaluación Básica de Riesgo de Arbolado

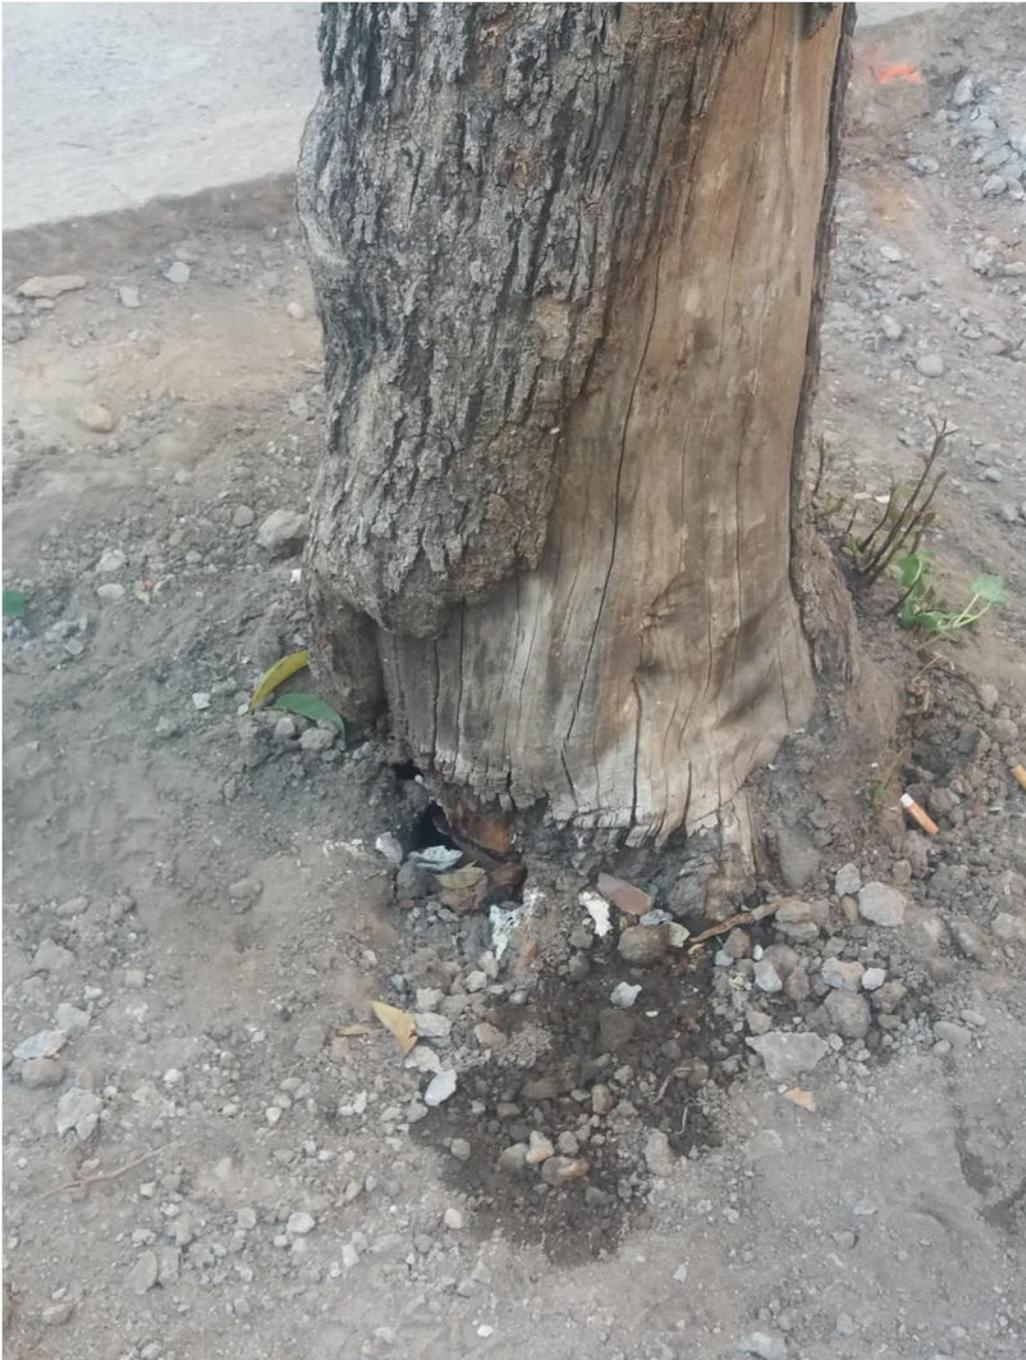
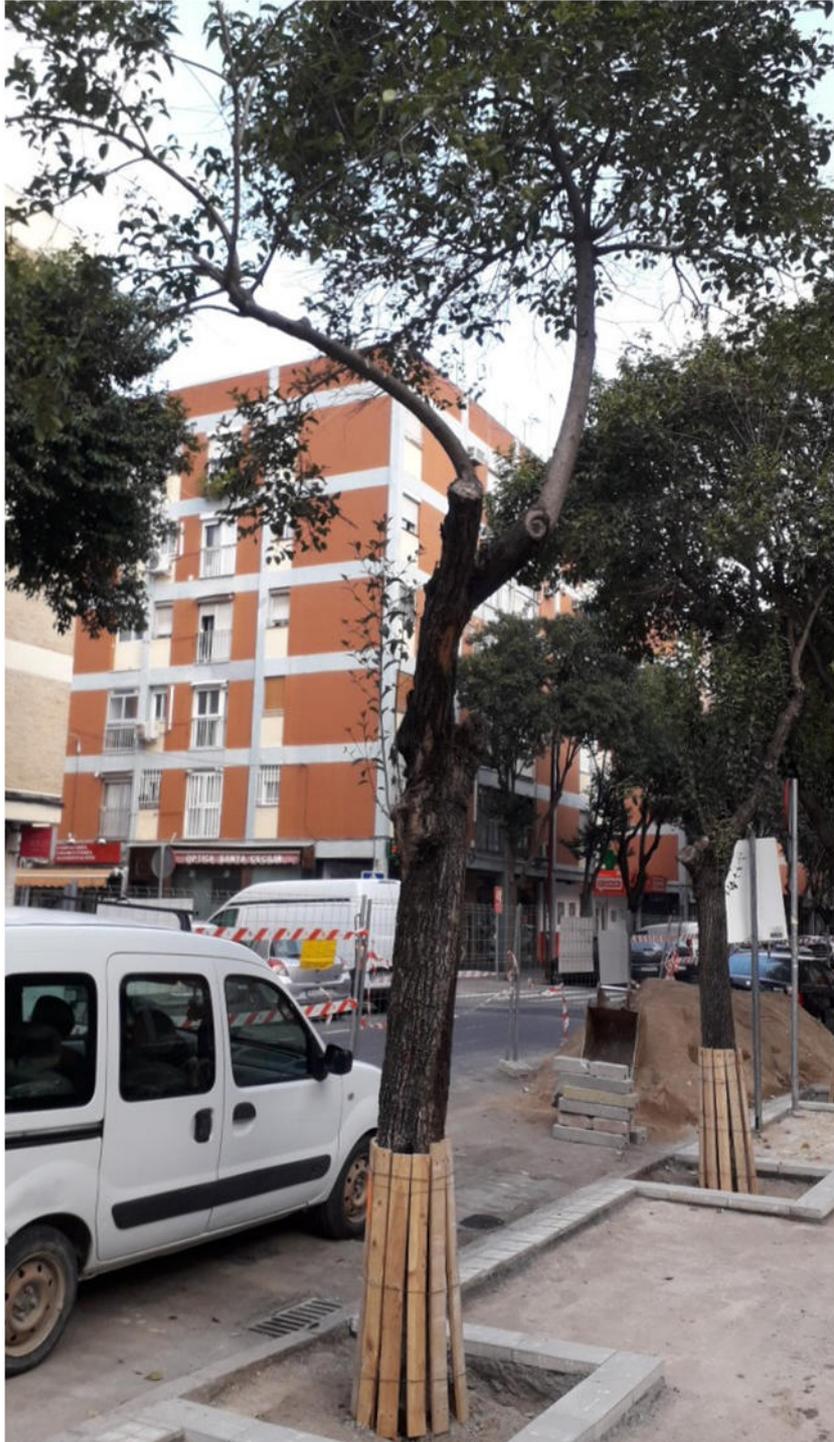
**12. FOTOGRAFÍAS:**

1. **FECHA:** 01 de abril de 2019
2. **SITUACIÓN:** Calle Santa Cecilia
3. **Distrito:** Triana
4. **ESPECIE:** *Ligustrum japonica*
5. **P.C. (c.m):** 90
6. **ALTURA (m):** 7,5
7. **ALCORQUE (m):** 1,2x1,2
8. **LATITUD DE ACERADO(m):** 4
9. **LESIONES GRAVES:**
  - Ejemplar con pudrición en la base y perdida de madera estructural que provoca la inestabilidad del ejemplar.
  - Copa descompensada por perdida de una rama primaria de la copa
10. **ESTADO GENERAL:**
  - El estado fisiológico del árbol es débil.
  - El árbol se ha vuelto altamente inestable que seguramente va a caer sobre los peatones y los vehículos de la vía.
11. **OBSERVACIONES:**
  - No existiendo otras medidas correctoras posibles se recomienda el apeo del mismo.

Copa desequilibrada  LCR 80 % (Porcentaje copa viva) Grietas  Daños por rayos   
 Ramas/ramillas muertas:  % sobre total Diámetro máximo  Codominancia  Corteza incluida   
 Ramas rotas/colgantes: Número  Diámetro máximo  Uniones débiles  Cavidades/nidos  Perímetro   
 Ramas sobre extendidas:  Fallos previos de ramas  Ramas similares presentes   
**Historial de Poda:** Corteza muerta/pérdida  Cáncer/agallas/nudos  Albura dañada/descompuesta   
 Limpieza  Aclareo  Refaldado  Cuerpos fructíferos  Duramen descompuesto   
 Reducción  Desmoche  Cola de León  Crecimiento de respuesta   
 Cortes a ras  Otros   
 Principal (es) preocupación (es): Caída de ramas primarias debido a desgaje y pudrición en la cruz.

Crecimiento de respuesta   
 Principal (es) preocupación (es): Desplome del ejemplar por pérdida de madera estructural

Propuestas y/o consejos SE APEA EL EJEMPLAR POR LA POSIBILIDAD DE CAIDA DE ESTE
