**Expediente: 204/2019**

AP-146-19  
CAF

**FICHA DE SOLICITUD APEO DE ARBOLADO ZONA VERDE (146-2019) 2ª PARTE**

# Formulario de Evaluación Básica de Riesgo de Arbolado

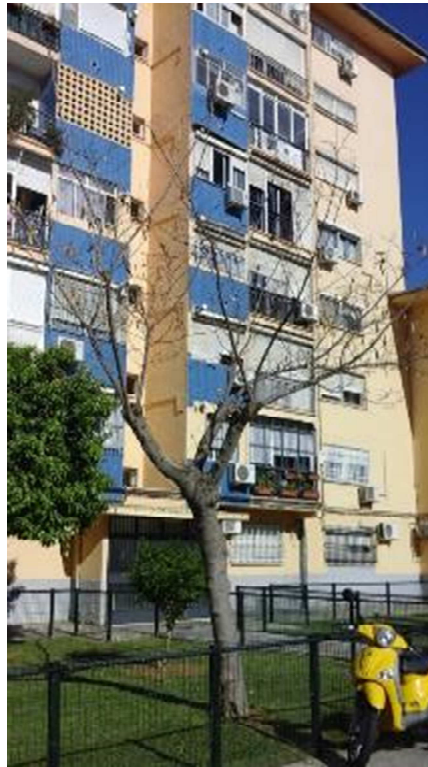
Vista general del árbol,  
desvitalización, terciado, ligera  
inclinación.

Se recomienda el apeo y retirada de restos.

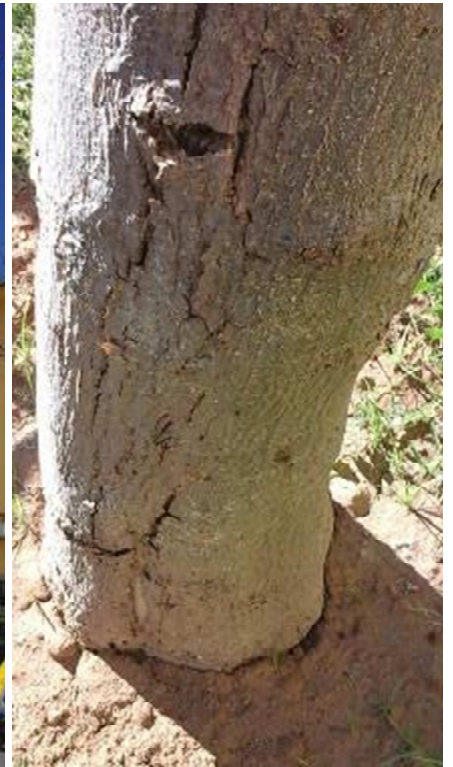
Tras la evaluación visual y determinación posterior del nivel de riesgo basada en las Fichas ISA, el posible fallo por rotura de tronco por encima suelo, se clasifica como de RIESGO ALTO para peatones en la actualidad.

Detalle cancro longitudinal que  
llega a la base del tronco.

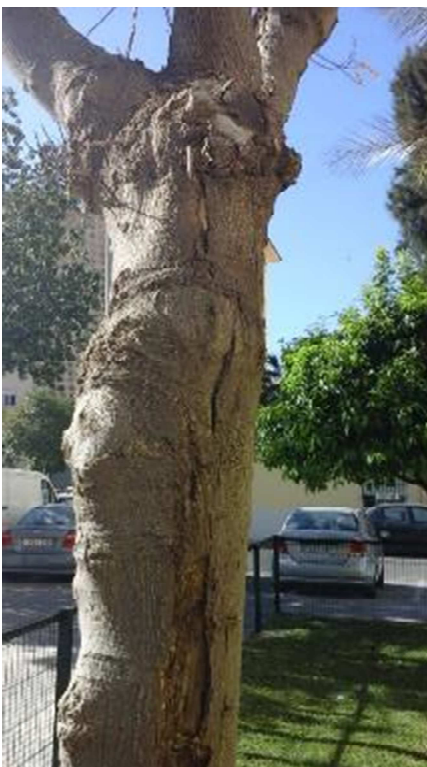
Detalle cancro longitudinal en el  
tronco iniciado seguramente por  
muerte cambial después de corte  
de rama primaria.

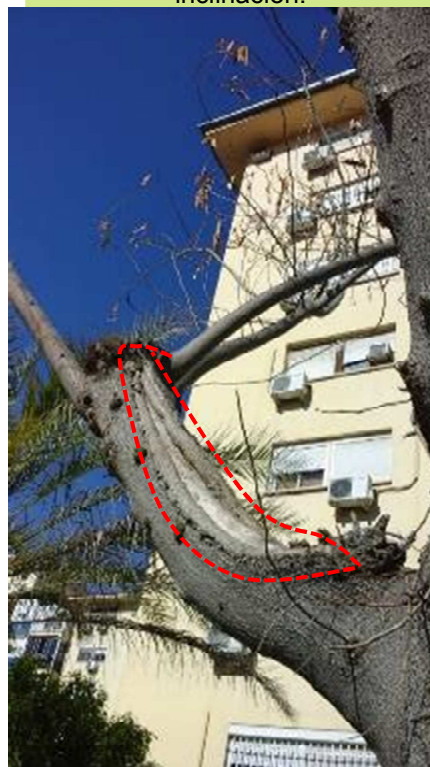
Detalle de heridas con madera vista producida en la cara superior de las  
ramas primarias al quedar expuestas al sol tras el terciado. Tocones y  
chupones sobre terciado no consolidado.
