Expediente: 187/2019

AP-59-19 a AP-60-19; AP-139-19
AP-60-19
CAF

FICHA DE SOLICITUD APEO DE ARBOLADO VIARIO (AP 60-2019) PARTE 2ª

3. ESPECIE: *Eucalyptus camaldulensis* ID 125.531

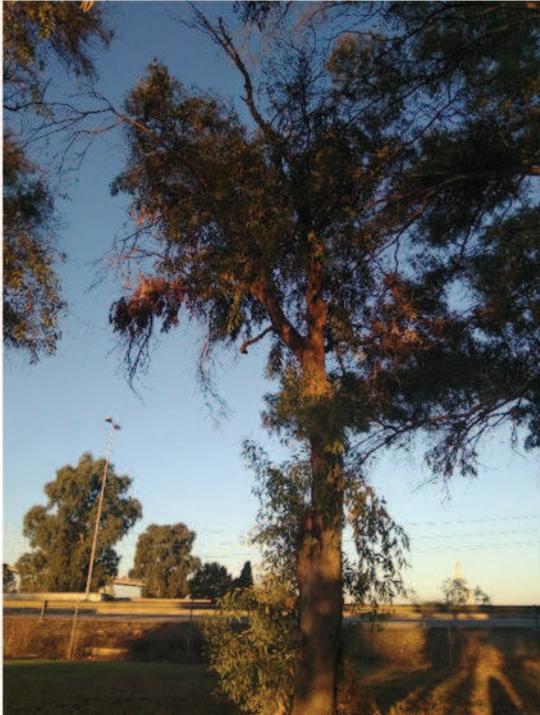
Octubre 2018

6. LESIONES GRAVES: A lo largo de unos 4 metros tiene chancro y copa con 80% de ramas secas.

8. OBSERVACIONES: La gran grieta vertical junto con la pudrición, se aconseja su apeo para evitar posibles roturas en este gran punto débil del árbol. Es un ejemplar con una copa debilitada.

En cuanto a la biomecánica, se encuentra con una regresión del árbol debido al chancro en el tronco. Se adjuntan fotografías correspondientes a los meses de octubre de 2018 y enero de 2019, donde se observa una regresión del árbol, aumentando el porcentaje de ramas secas, hasta casi la totalidad del ejemplar. En cuanto a los daños que puede ocasionar el mismo es el más importante de todos, puesto que se encuentra en una zona de diana alta en horas concretas del día, por estar en zona de césped junto a instituto, donde se producen concentraciones de jóvenes desde el mediodía hasta la tarde.
