**Expediente 9/2019**

AP-261-2019  
CAF

## COMUNICADO DE APEO DE ARBOLADO VIARIO (AP-261-19) PARTE 2ª

# FICHA DE INSPECCIÓN DE VALORACIÓN DE RIESGO DE ARBOLADO

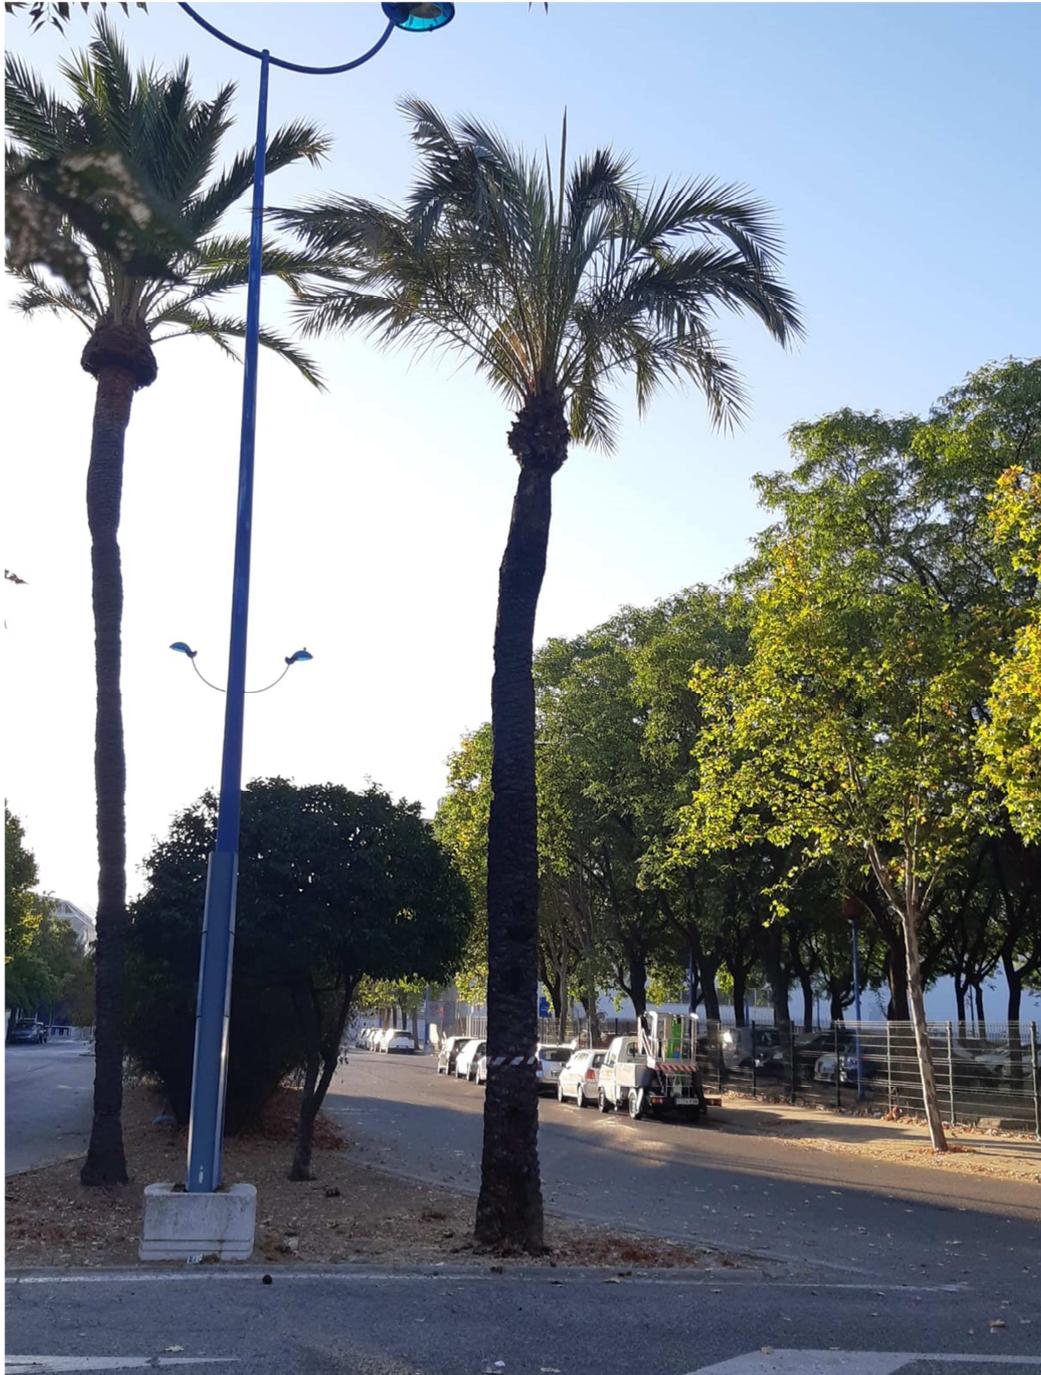
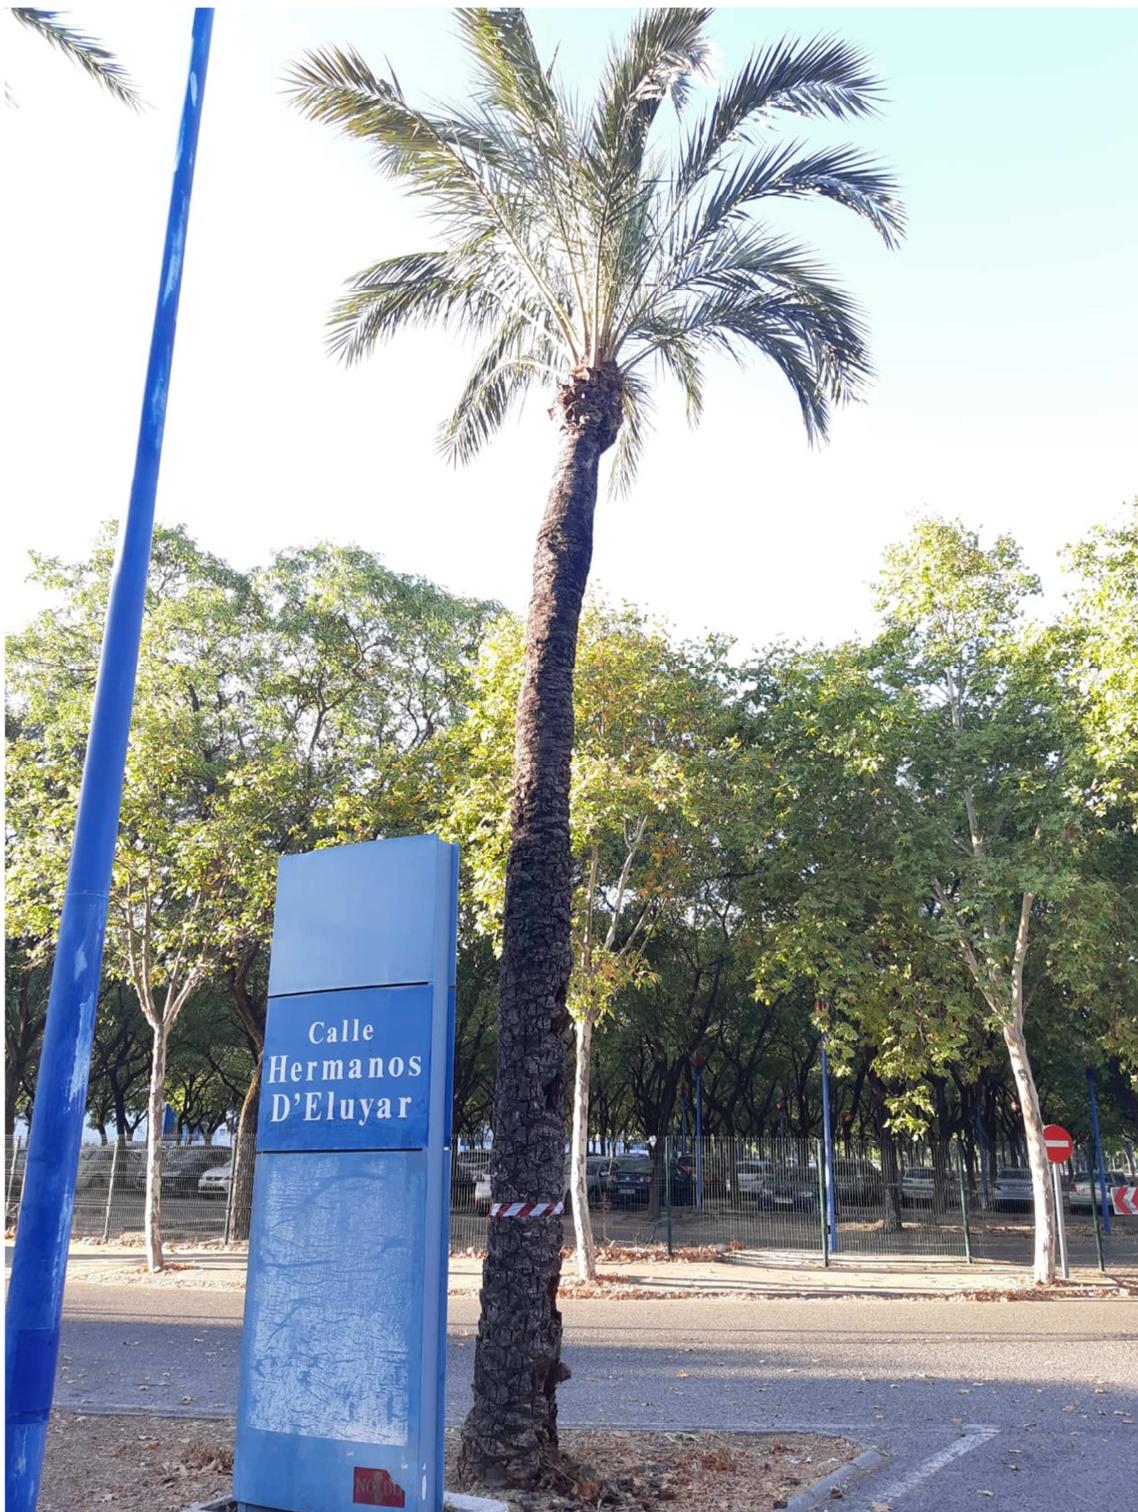
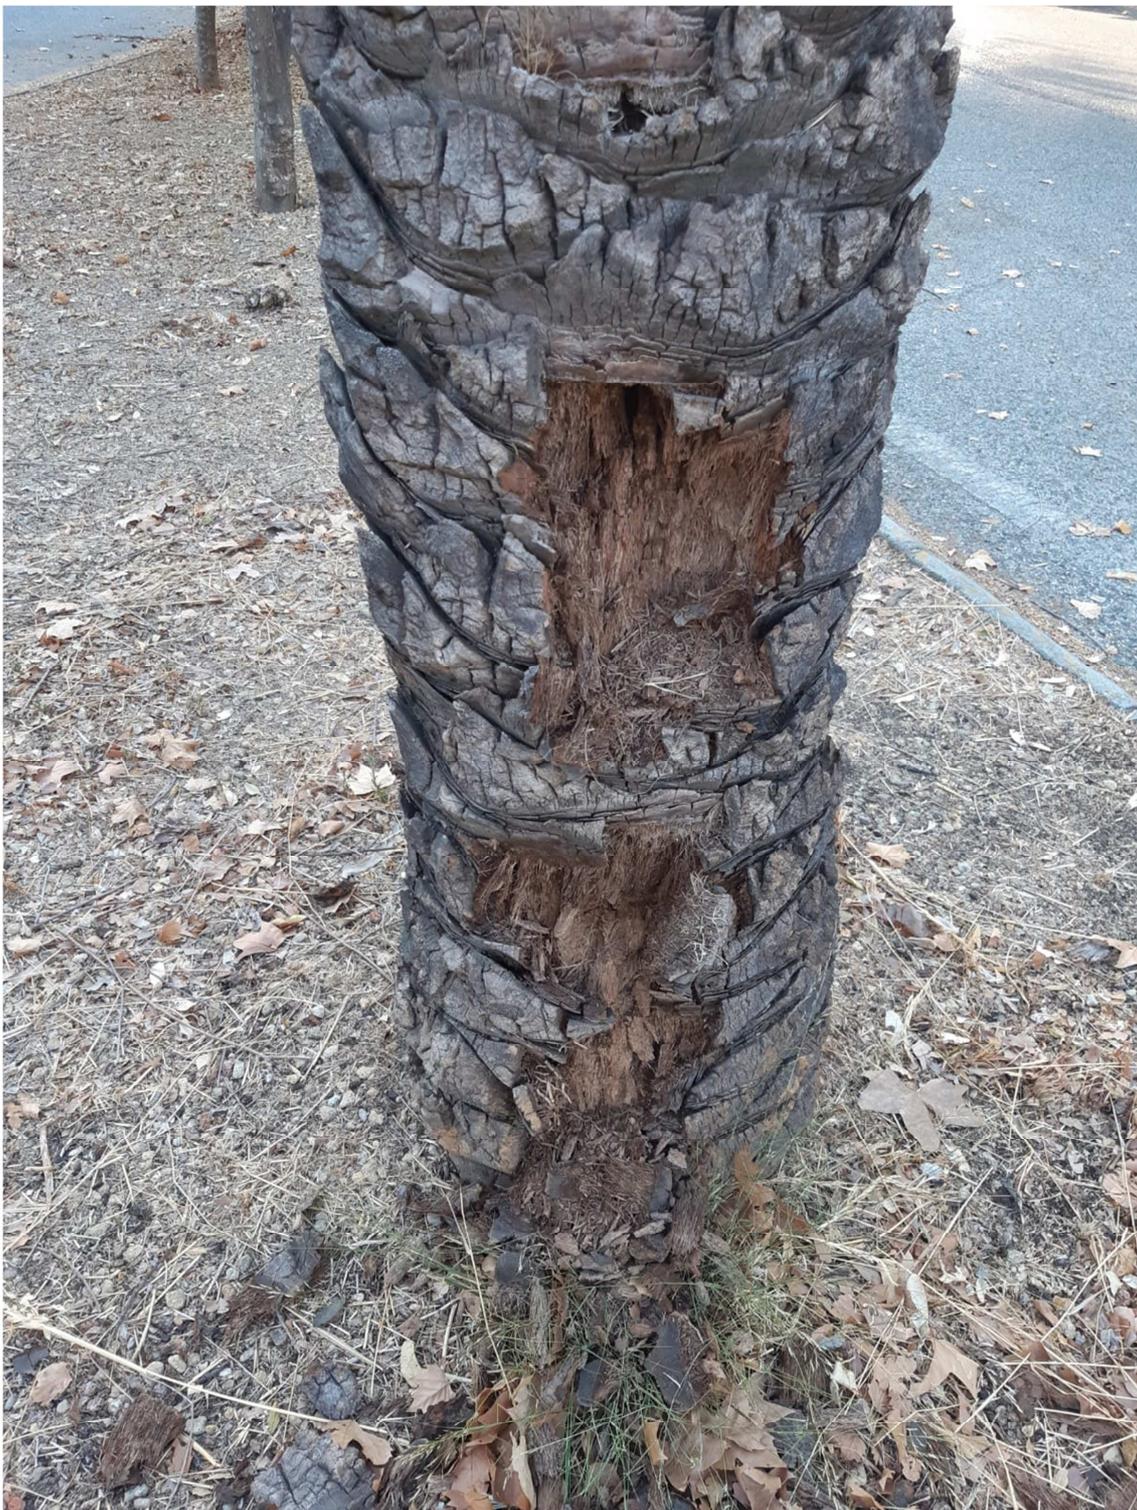
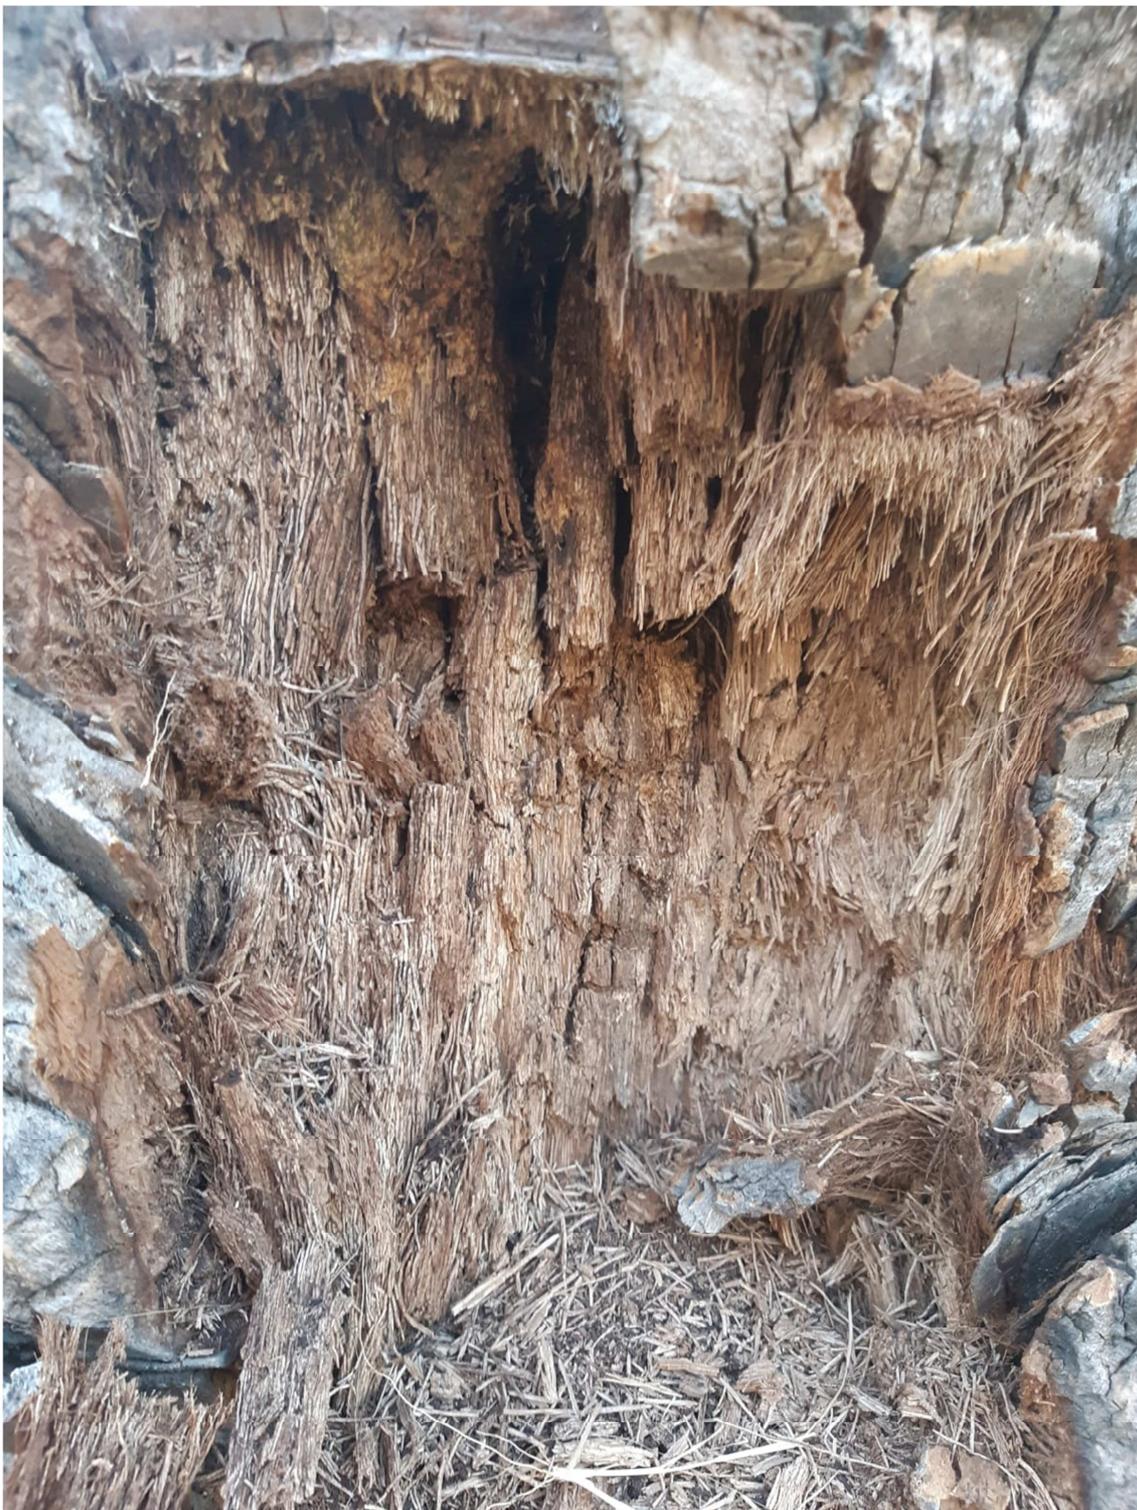
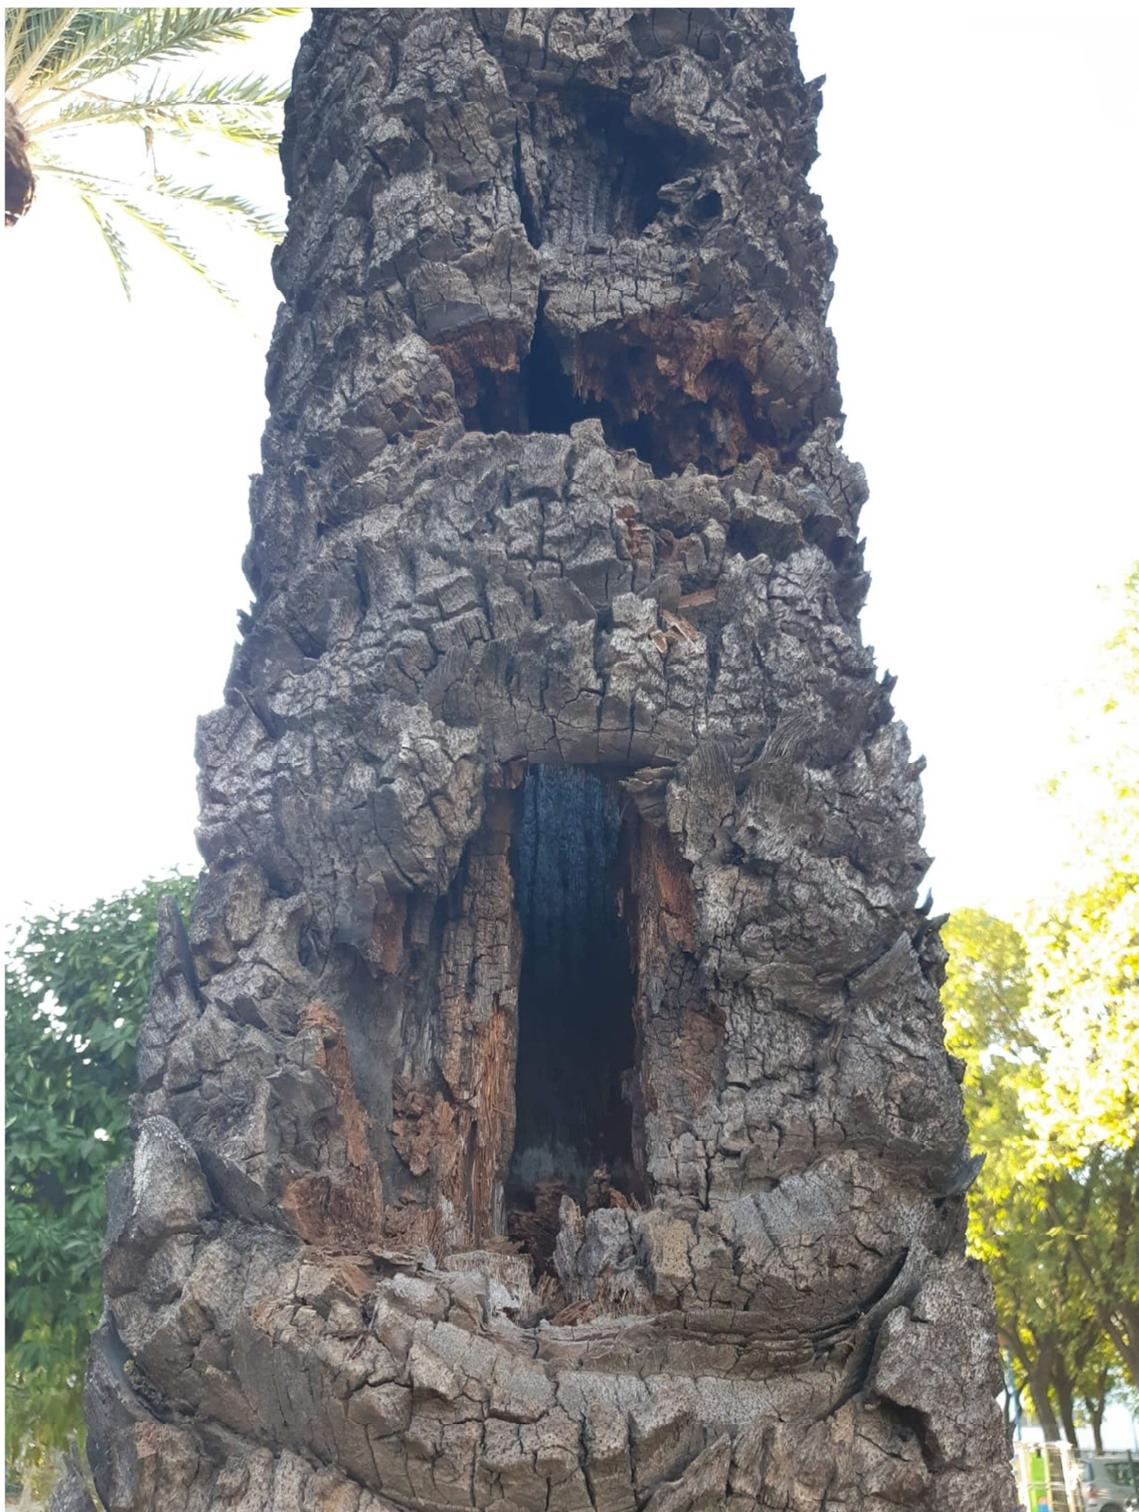
**12. FOTOGRAFÍAS:**

- Pérdida significativa de haces vasculares en la primera mitad del estipe.
- Tejido sin refuerzo natural; altamente degradado, llegando a desmenuzarse con la mano.
- Grietas en la zona basal.

- Regresión irreversible de la estructura del estipe, y por tanto de su capacidad mecánica.

Ejemplar al que se le detectan cavidades en la mitad inferior del estipe, con aperturas al exterior en su cara oeste. Los tejidos están intensamente degradados. No se intuye concentración de silice en la zona, como reacción para la consolidación del defecto, puesto que no se encuentra la dureza característica que aporta. De hecho el tejido se deshace con facilidad. Es probable que la pérdida de haces vasculares acelere una probable rotura de estipite.

- No existiendo medidas correctoras para permitir la pervivencia del ejemplar, y atendiendo a que el colapso del mismo es inminente, se realiza el apeo.

Se da aviso para su apeo inmediato.

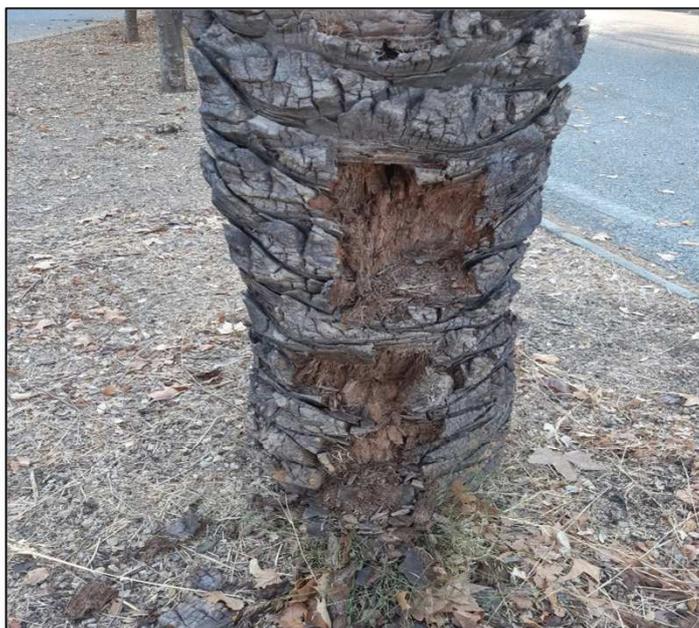
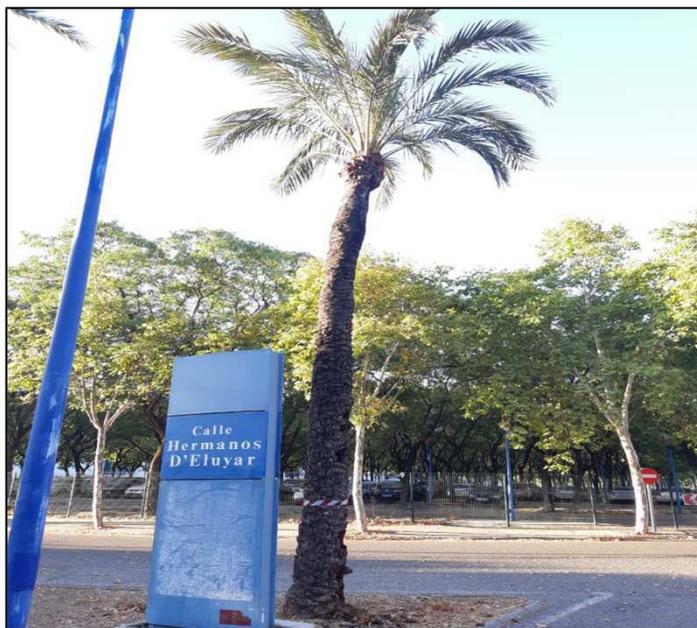
## IMÁGENES

TÉCNICO:	Celia Camargo	FECHA INSPECCIÓN:	23/08/2019
DEFECTO 1:	Cavidad y pudrición activa	DEFECTO 2:	Grietas
DIANA: 2	TIPO: Vehículos	TAMAÑO PARTE:	26 cm-45 cm Ø
DISTANCIA CAÍDA A DIANA:	8,00	PROBABILIDAD FALLO:	Inminente
PROBABILIDAD IMPACTO:	Media	CONSECUENCIAS DEL FALLO:	Graves
PROB. FALLO E IMPACTO:	Probable	NIVEL DE RIESGO:	<b>Elevado</b>

Ejemplar al que se le detectan cavidades en la mitad inferior del estipe, con aperturas al exterior en su cara oeste. Los tejidos están intensamente degradados. No se intuye concentración de sílice en la zona, como reacción para la consolidación del defecto, puesto que no se encuentra la dureza característica que aporta. De hecho el tejido se deshace con facilidad. Es probable que la pérdida de haces vasculares acelere una probable rotura de estipe.

ACTUACIÓN PROPUESTA 1:	Tala		
PRIORIDAD:	Urgente	NIVEL DE RIESGO RESIDUAL (1):	
ACTUACIÓN PROPUESTA 2:			
PRIORIDAD:		NIVEL DE RIESGO RESIDUAL (2):	
FRECUENCIA REVISIÓN:		FECHA PRÓXIMA REVISIÓN:	
PASA A F2:	No	E.V.A ALTURA:	No
REVISAR TRAS EMA:	No	INCIDENCIA:	No
		NIVEL DE RIESGO RESIDUAL:
