Expediente: 529/2019

AP-351-19 ALDV

"ÚNICO.- Autorizar el apeo de un ejemplar de Citrus aurantium con id nº 10, situado en la calle Puerta de la Barqueta, perteneciente al distrito Casco Antiguo. (AP-351-2019). LESIONES GRAVES: Chancro en tronco, recorriéndolo longitudinalmente y afectando a más del 40% de su perímetro. Pudrición avanzada en duramen expuesto. Grietas longitudinales y transversales asociadas a defecto estructural en tronco. Angulación asociada al defecto principal, con poca pared residual, que hace concluir que el fallo ya ha comenzado. Imprevisibilidad del momento de rotura total e imposibilidad de aplicar alternativas para mitigar el nivel de riesgo general. ESTADO GENERAL: El estado fisiológico, asociado al vigor, es normal. Hecho que aumenta la posibilidad de fallo, por la mínima capacidad de la estructura de sustentar una copa saludable. OBSERVACIONES: Debido a la incapacidad del ejemplar de consolidar defectos, y a presentar un nivel de riesgo asociado alto, se recomienda su apeo.".

SOLICITUD DE APEO DE ARBOLADO VIARIO (AP-351-19) PARTE 2ª

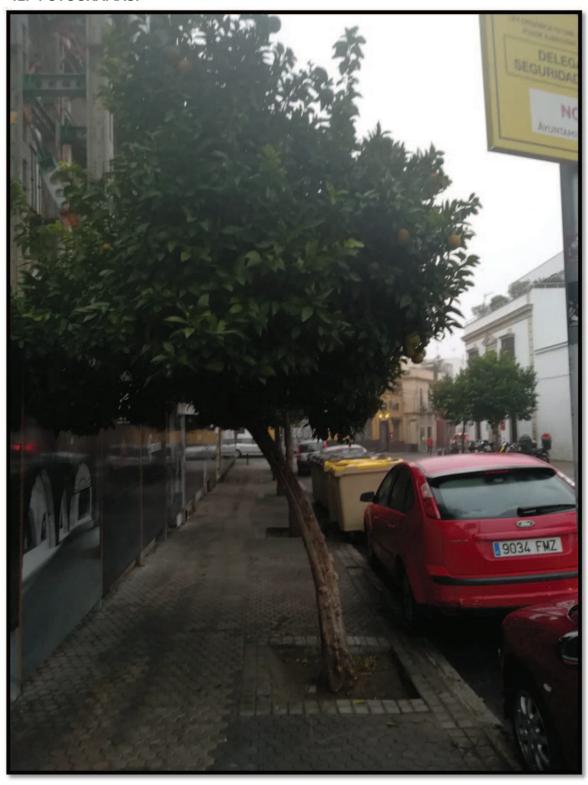
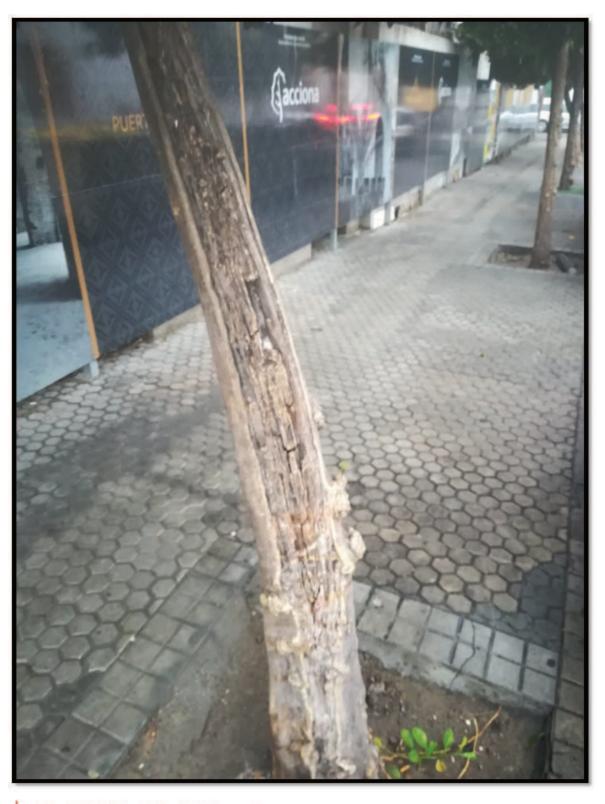
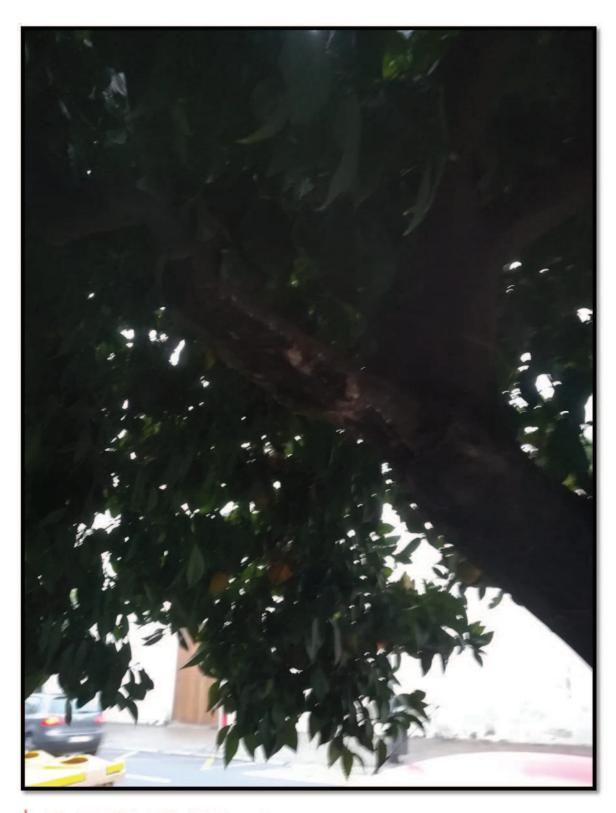
12. FOTOGRAFÍAS:

- Chancro en tronco, recorriéndolo longitudinalmente y afectando a más del 40% de su perímetro.
- Pudrición avanzada en duramen expuesto.
- Grietas longitudinales y transversales asociadas a defecto estructural en tronco.
- Angulación asociada al defecto principal, con poca pared residual, que hace concluir que el fallo ya ha comenzado.
- Imprevisibilidad del momento de rotura total e imposibilidad de aplicar alternativas para mitigar el nivel de riesgo general.

• El estado fisiológico, asociado al vigor, es normal. Hecho que aumenta la posibilidad de fallo, por la mínima capacidad de la estructura de sustentar una copa saludable.

Notas, explicaciones, descripciones: Ejemplar con chancro en tronco principal, ocupando toda la longitud de dicho eje, así como más del 40% de su perímetro. Presenta maderas vistas con pudrición blanda,

grietas verticales y horizontales. Muestra angulación del eje principal, donde presenta poca pared residual, por lo

que se deduce que el fallo ya ha cor	menzado. Debido a que el defecto que el fallo ya ha comenzado.	
Propuestas y/o consejos	Debido a que el defecto que presenta no admite medidas correctivas para mitigar su probabilidad de fallo,	Riesgo residual
se propone para tala.		Riesgo residual
		Riesgo residual
		Riesgo residual

Debido a la incapacidad del ejemplar de consolidar defectos, y a presentar un nivel de riesgo asociado alto, se recomienda su apeo.
