Expediente: 545/2019

AP-362-19
ALDV

SOLICITUD DE APEO DE ARBOLADO VIARIO (AP-362-19) PARTE 2ª

Formulario de Evaluación Básica de Riesgo de Arbolado

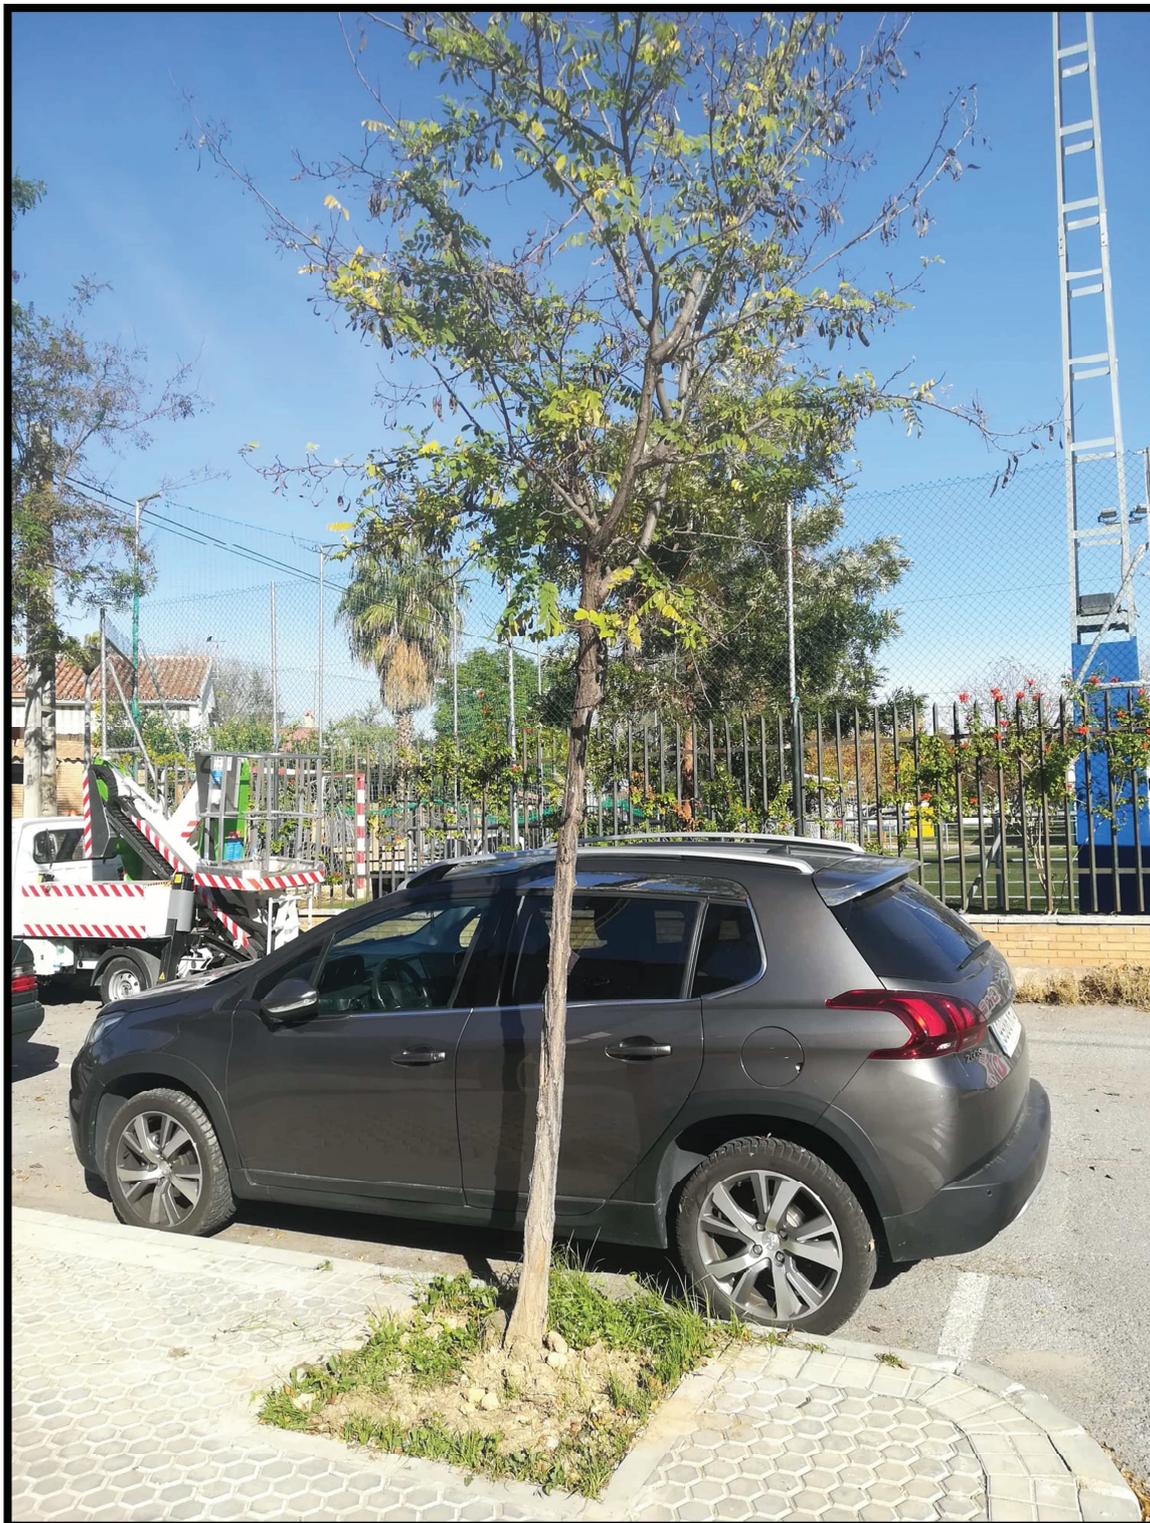
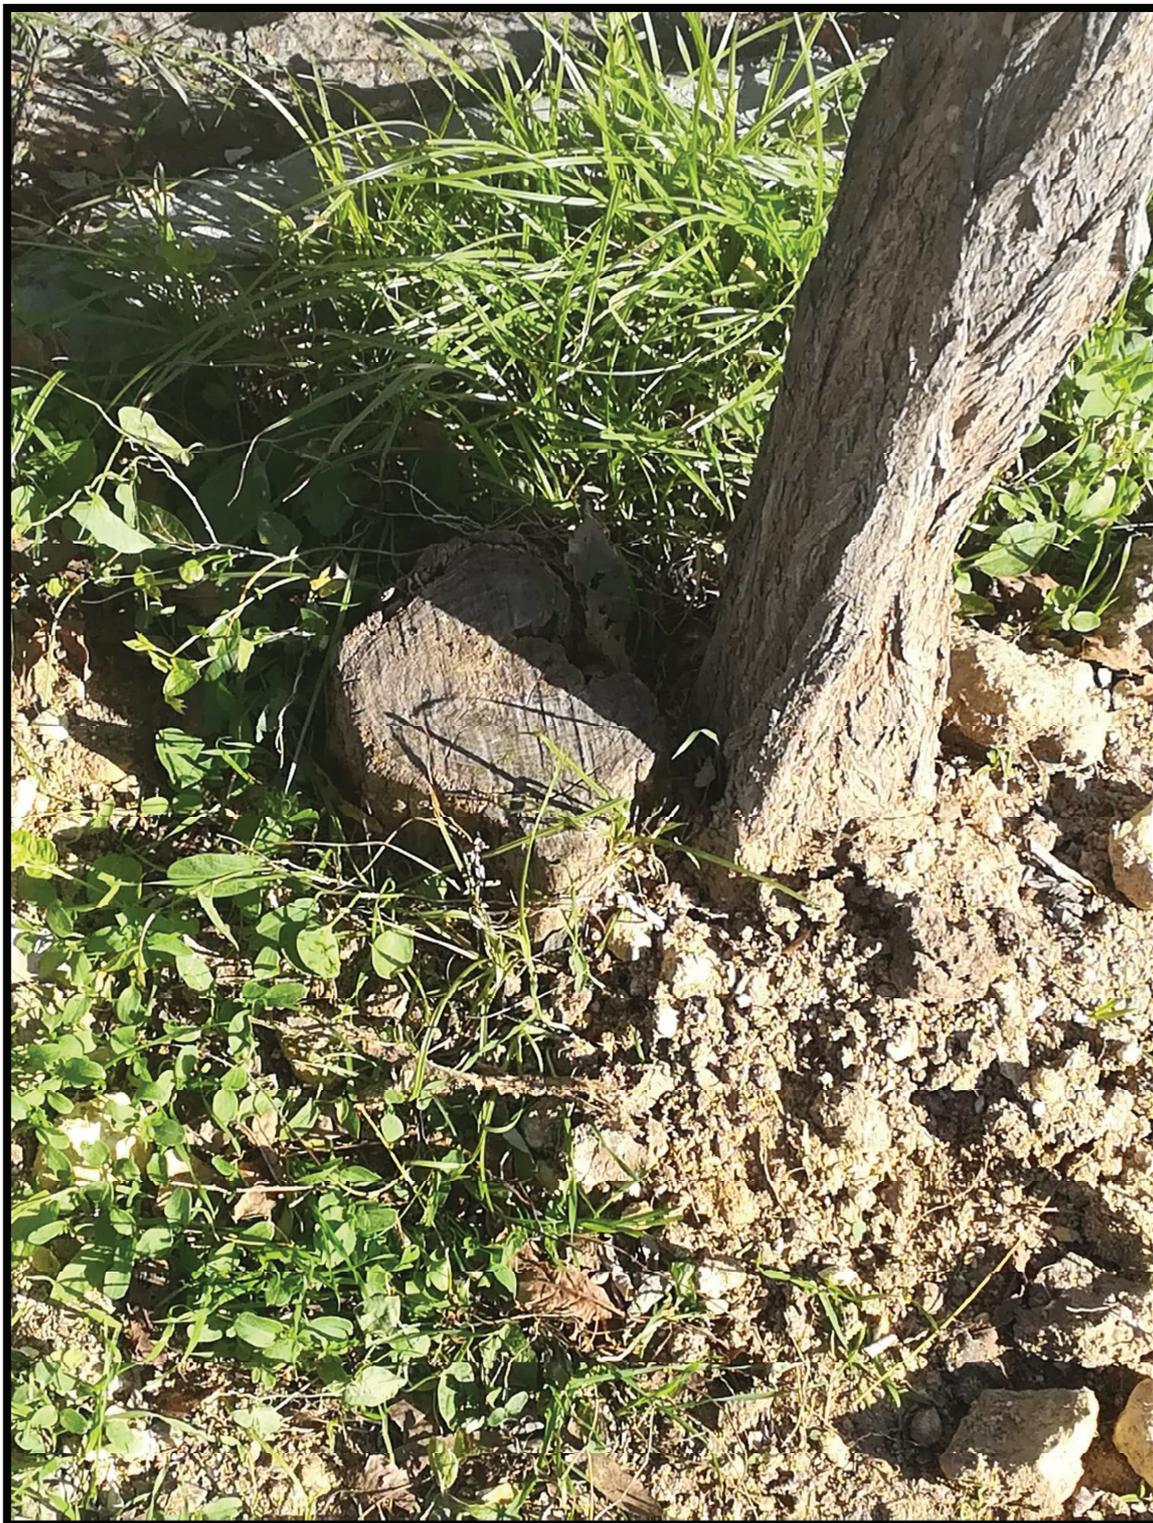
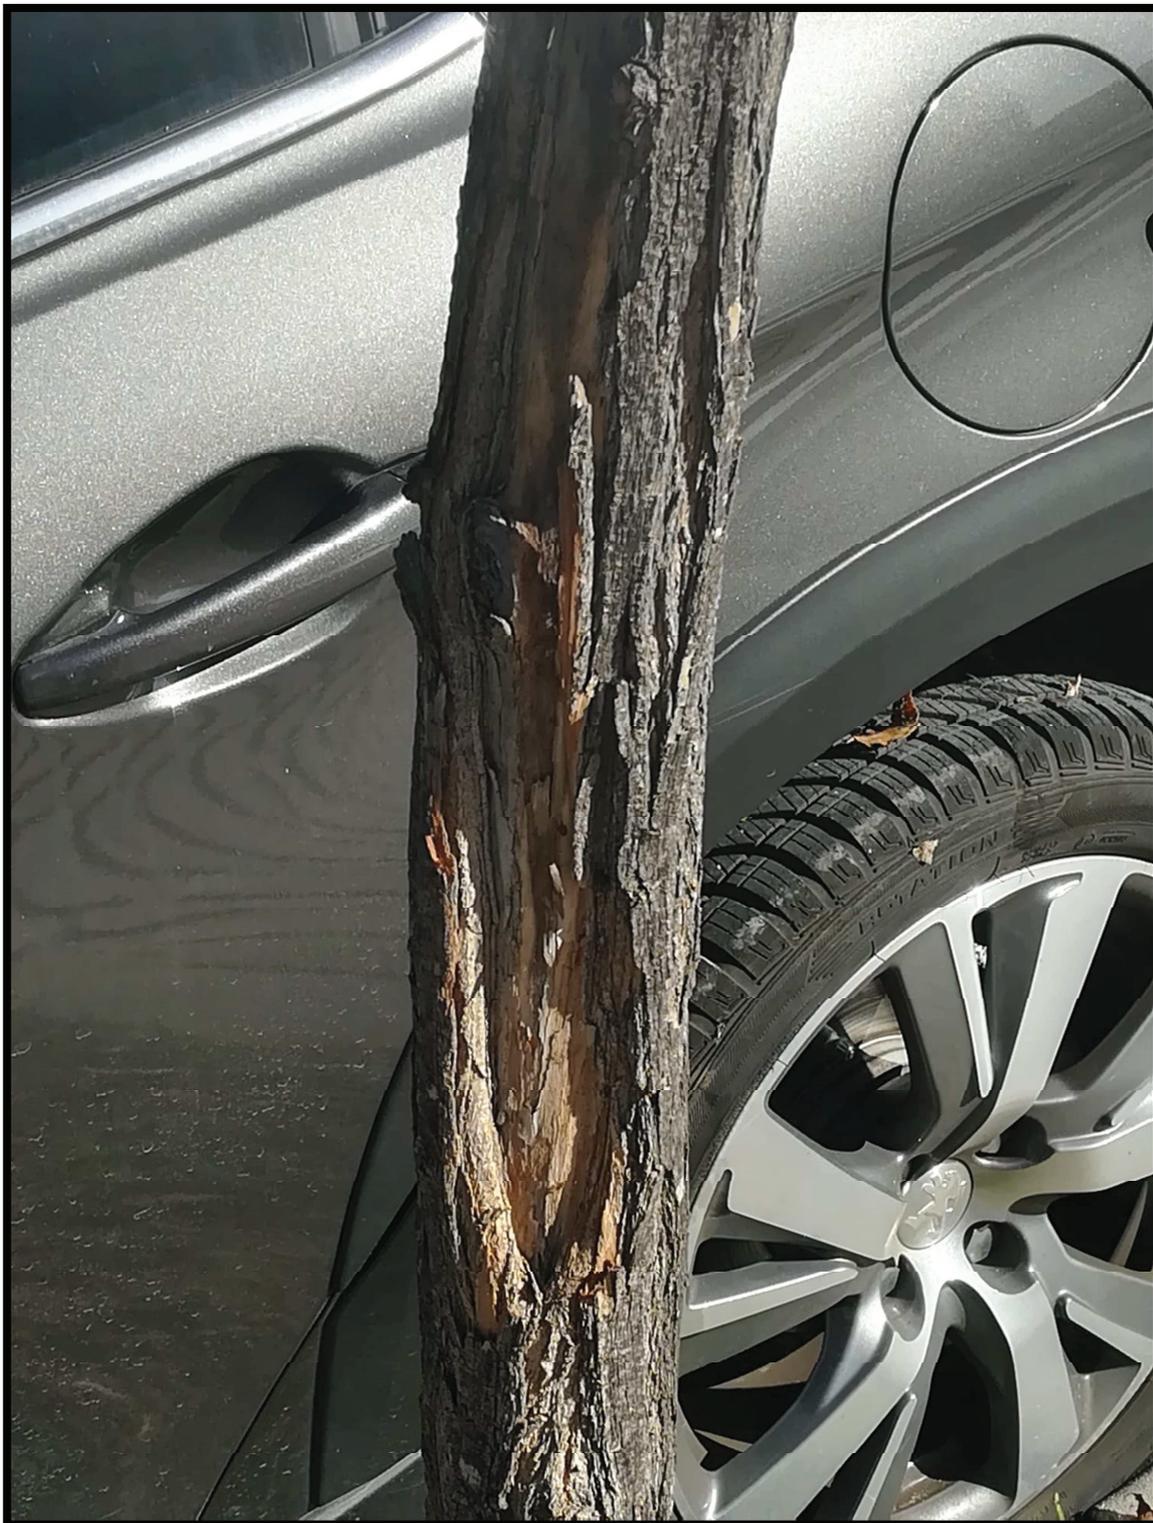
12. FOTOGRAFÍAS:

5. **P.C. (c.m):** 22
6. **ALTURA (m):** 4
7. **ALCORQUE (m):** 1 x 1
8. **LATITUD DE ACERADO(m):** -
9. **LESIONES GRAVES:**
 - Chancro en tronco (cara oeste), provocado probablemente por desgarró antiguo de eje.

- Degradación fúngica en duramen expuesto.
 - Degradación visible en cuello (inserción de suplente).
 - Anclaje del ejemplar, de origen epicórmico.
10. **ESTADO GENERAL:**

- El estado fisiológico, asociado al vigor, es normal. Hecho que aumenta la posibilidad de fallo, por la naturaleza del anclaje.
11. **OBSERVACIONES:**

- Se recomienda el apeo del ejemplar por su poca probabilidad de consolidar los fallos que presenta.
 - A pesar de los fallos, debido a las dimensiones contenidas del ejemplar, podría mantenerse algo más de tiempo, con el debido control. Sin embargo, ya que está prevista la renovación del arbolado de la calle próximamente, incluir la sustitución de éste ejemplar en ella. Por un ejemplar sin problemas de anclaje y mantenimiento, que el actual probablemente sí que vaya a generar.
