"ÚNICO.- Autorizar el apeo de un ejemplar de Olmo (*Ulmus pumila*) con id nº 127.022, situado en la Plaza de Manuel Garrido (AP-951-2018). **LESIONES GRAVES:** Importante herida y pudrición con cancro que se extiende desde una rama primaria hasta el tronco. **ESTADO GENERAL:** Desvitalizado por desmochado y ataques de galeruca. **OBSERVACIONES:** Olmo pumila de unos 30 años con un fuerte desmochado practicado hace varios años. Presenta una grave pudrición por herida de poda en rama primaria con cancro, cavidad y grieta longitudinal que se extiende a buena parte del tronco. Otras heridas en copa practicadas con el desmochado con evidentes síntomas de pudrición, madera vistas, canchros y tocones. Emisión de chupones tras desmochado no consolidado, inserciones superficiales y muy inestables. Poca vitalidad y prácticamente sin estructura de copa. Tras la evaluación visual y determinación posterior del nivel de riesgo basada en las Fichas ISA, el posible fallo por fallo en defecto estructural, se clasifica como de RIESGO ALTO para peatones en la actualidad. Se recomienda su apeo y retirada de restos".

FICHA DE SOLICITUD APEO DE ARBOLADO ZONA VERDE (951-2018) 2ª PARTE

2. SITUACIÓN: MAN

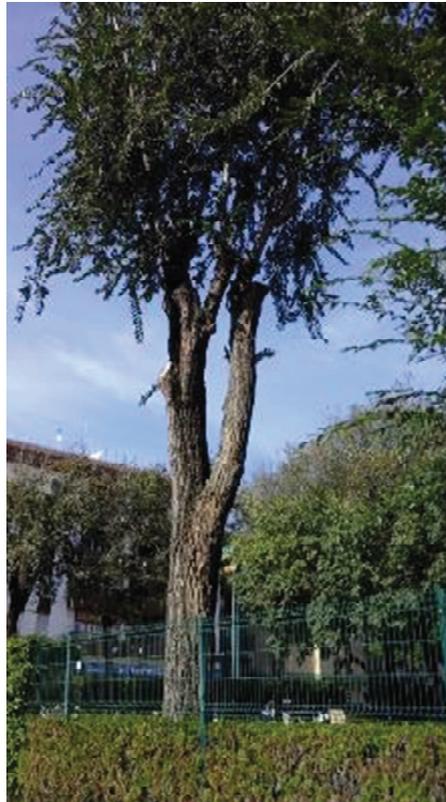
Localización: JARDINES PLAZA MANUEL GARRIDO

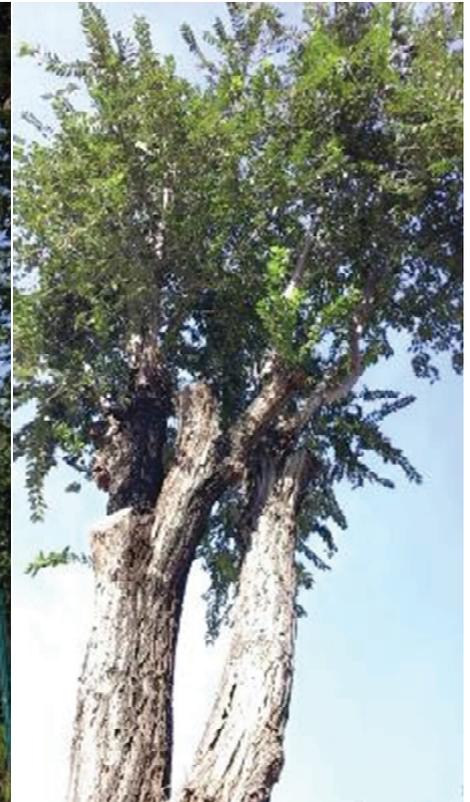
Vista general del árbol, desmochado

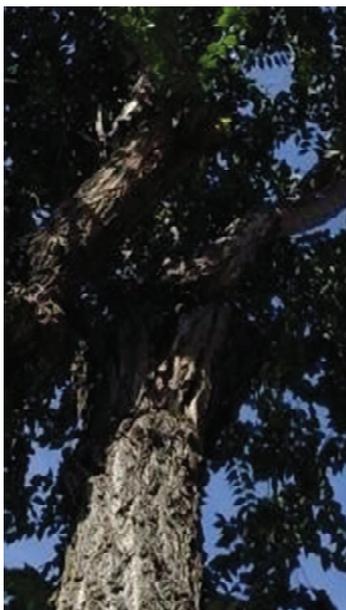
Detalle tocones y chupones sobre desmochado no consolidado. Pésima estructura de copa.

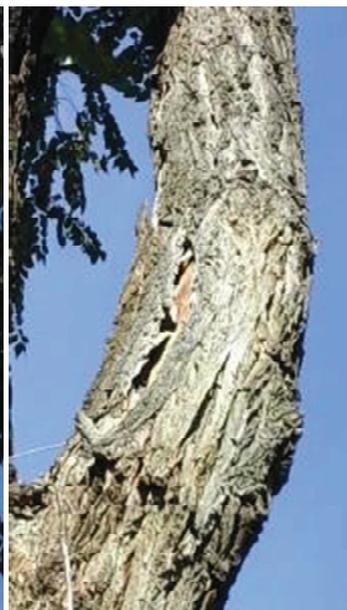
Olmo pumila de unos 30 años con un fuerte desmochado practicado hace varios años. Presenta una grave pudrición por herida de poda en rama primaria con cancro, cavidad y grieta longitudinal que se extiende a buena parte del tronco. Otras heridas en copa practicadas con el desmochado con evidentes síntomas de pudrición, madera vistas, cancos y tocones. Emisión de chupones tras desmochado no consolidado, inserciones superficiales y muy inestables. Poca vitalidad y prácticamente sin estructura de copa.

Tras la evaluación visual y determinación posterior del nivel de riesgo basada en las Fichas ISA, el posible fallo por fallo en defecto estructural, se clasifica como de RIESGO ALTO para peatones en la actualidad.

Detalle rama primaria. Podredumbre que se inicia en corte de poda y continua con desprendimiento de la corteza y madera vista por toda la rama hacia el tronco.

Se recomienda su apeo y retirada de restos.

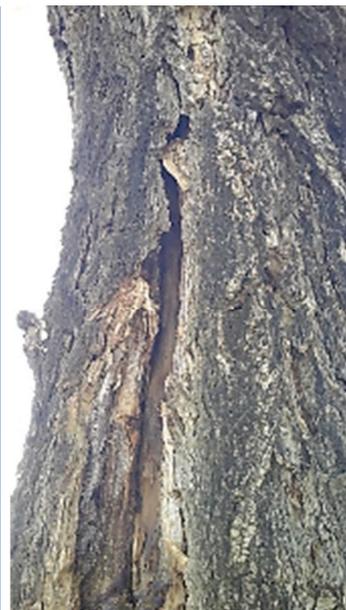
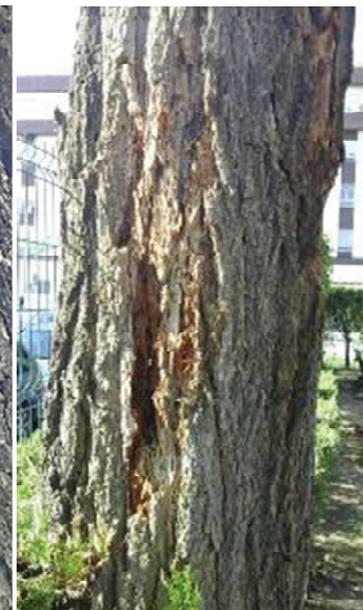
Detalle cancro, descortezamiento y aparición de grietas verticales en tronco por pudrición de rama primaria.
