AP-40-19
MSB

FICHA DE APEO DE ARBOLADO VIARIO (40/19) PARTE 2ª

1. **FECHA:** 16/01/19
2. **SITUACIÓN:** Plaza Los Duendes de Sevilla **DISTRITO:** Sur
3. **ESPECIE:** *Melia azedarach* **N ° ID:** 368
4. **P.C. (cm):** 217 **ALTURA (m):** 14 **ALCORQUE (m):** Cuadrado individual 1m²

ISA Formulario de Evaluación Básica de Riesgo de Arbolado

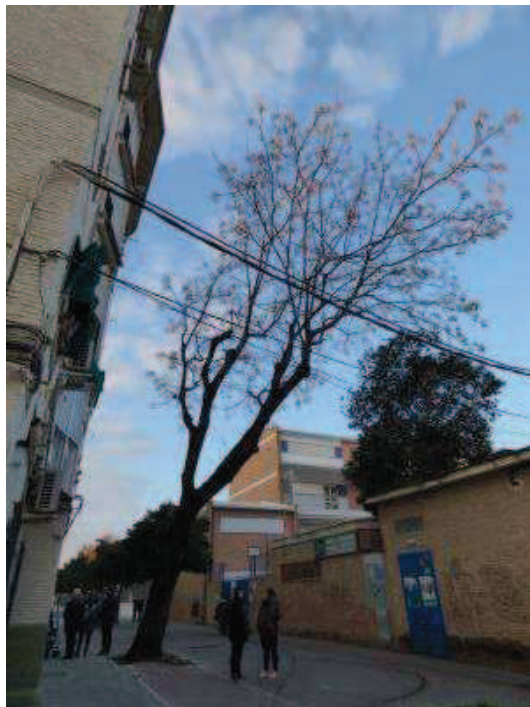
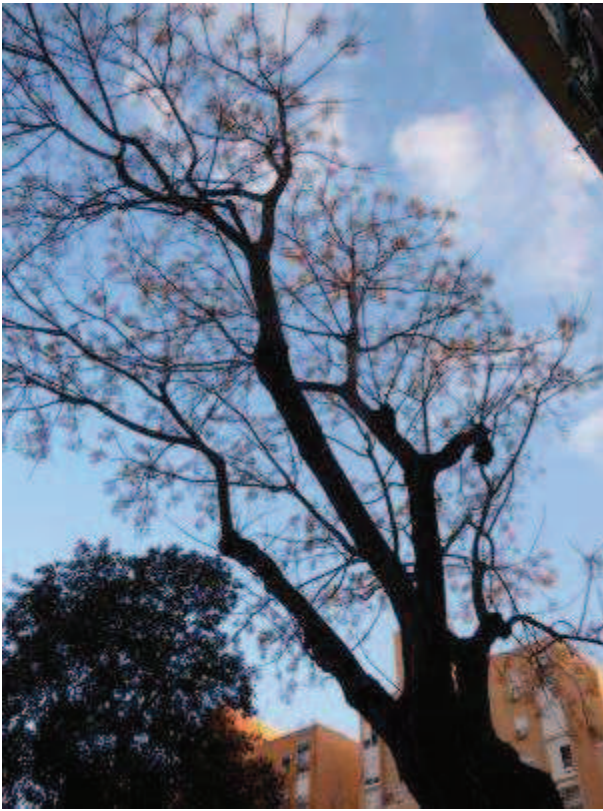
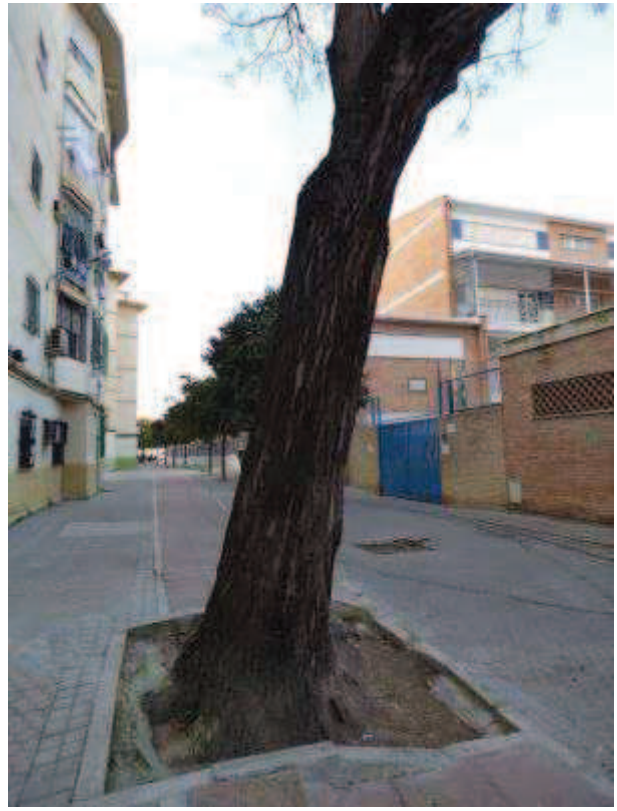
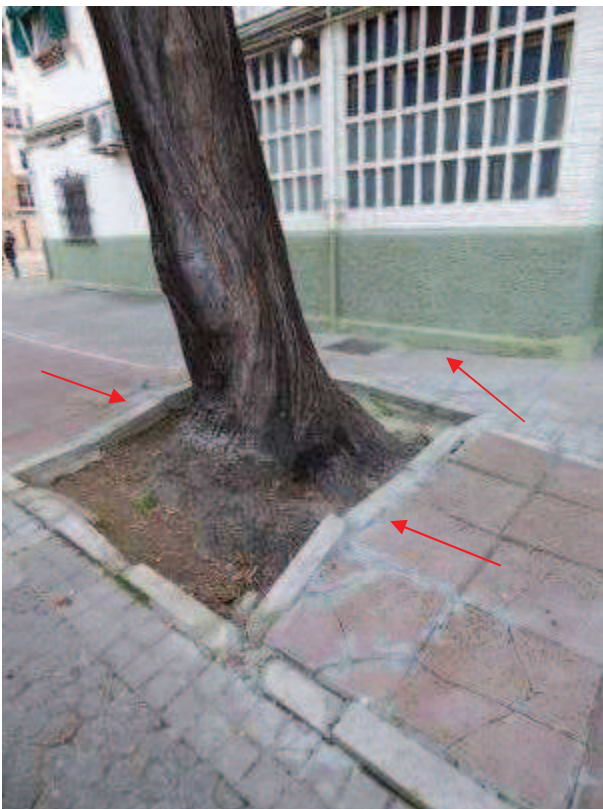
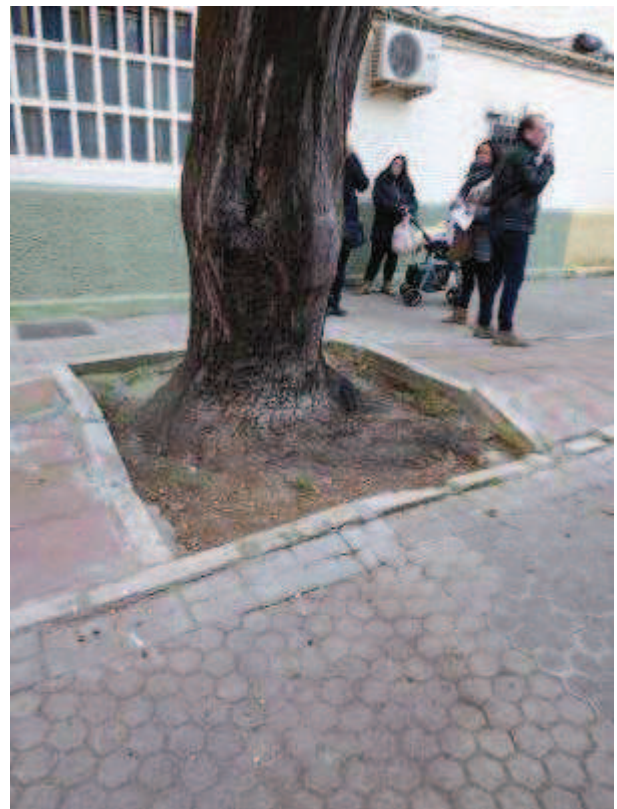
9. **FOTOGRAFÍAS:**

5. **LATITUD DE ACERADO:** Sobre acerado, junto a viviendas y entrada de colegio.
6. **LESIONES GRAVES:** Inclinación 15°NW. Importantes interferencias radiculares con el pavimento alrededor del alcorque (levantamiento y hundimiento significativo) que dificultan el paso de personas y la accesibilidad. Daños en la fachada e interior de viviendas colindantes, también por acción del crecimiento de raíces superficiales. Se observan otras lesiones de origen mecánico con madera expuesta, en tronco, y provocadas por las podas, en copa, sobre las ramas principales.

7. **ESTADO GENERAL:** Desestructurado por las podas de apantallamiento y refaldado destinadas a eliminar conflictos con el edificio y cableado circundante. Vitalidad media.

8. **OBSERVACIONES:** Zona transitada y estancial, con entrada a colegio. Ubicación inadecuada del árbol, puesto que tanto el espacio disponible sobre el suelo como el alcorque son insuficientes para el desarrollo natural de esta especie, de gran amplitud de copa y altura.

Árbol maduro, con vitalidad media. Presenta copa alterada por las podas de refaldado y apantallamiento, necesarias para reducir las interferencias con el edificio adyacente y zona de entrada al colegio, debido al limitado espacio de crecimiento en relación a la amplitud de copa de la especie. Tronco robusto, sin defectos mecánicos aparentes. Conicidad óptima en la base del tronco, con evidente engrosamiento y diferenciación del cuello radicular por la presencia de raíces superficiales de importante grosor, que se extienden hasta 2m del alcorque generando levantamiento y rotura del acerado y fachada colindantes.

El tránsito de peatones y el acceso al colegio se encuentran obstaculizados por los desperfectos del pavimento provocados por acción radicular. El crecimiento de las raíces superficiales también ha afectado a la fachada del edificio de viviendas colindantes. Aunque desde el Área de Parques y Jardines del Ayuntamiento durante años se ha promovido la conservación de este ejemplar, a pesar de las reiteradas quejas de los vecinos del inmueble por los daños registrados en sus viviendas, actualmente no es posible realizar la reparación del acerado sin efectuar cortes de raíces de relevancia estructural, de manera que la estabilidad del árbol quedaría severa e irremediablemente comprometida. Por lo tanto, se recomienda el apeo del ejemplar y la sustitución por una especie de menor porte, más adecuada al espacio disponible en la ubicación.
