**Expediente 9/2019**

AP-102-2019  
CAF

**FICHA DE APEO DE ARBOLADO VIARIO (102/19) PARTE 2ª**

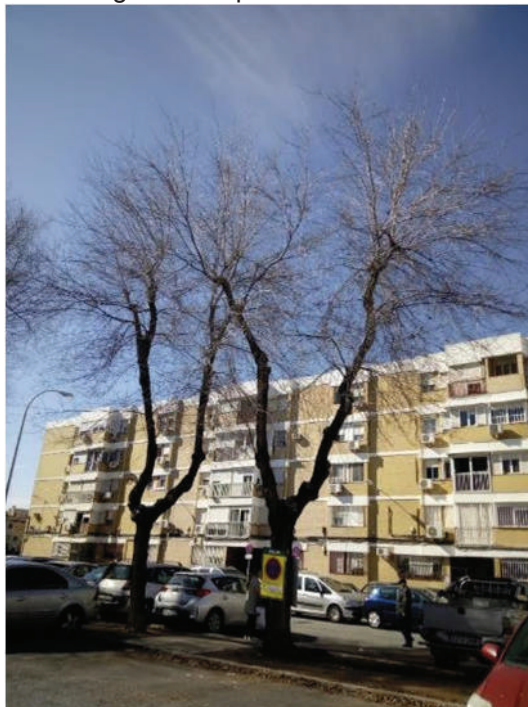
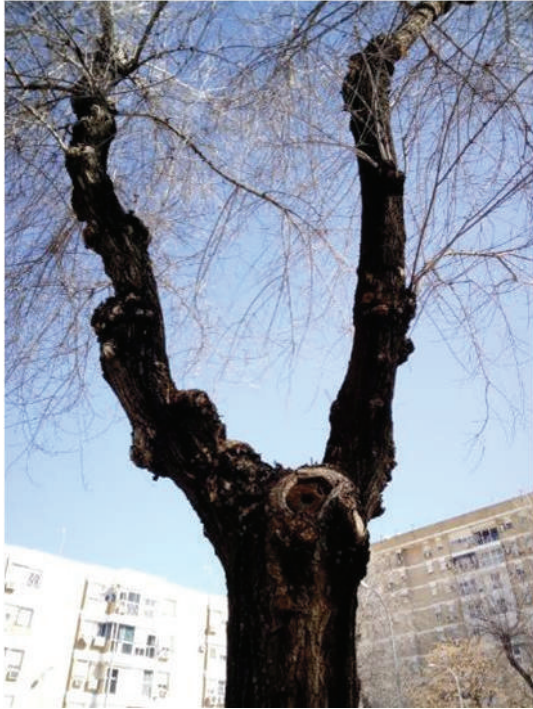
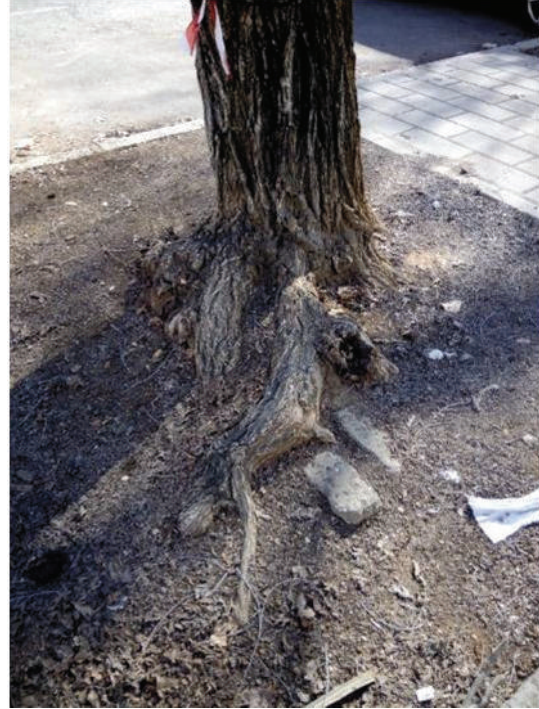
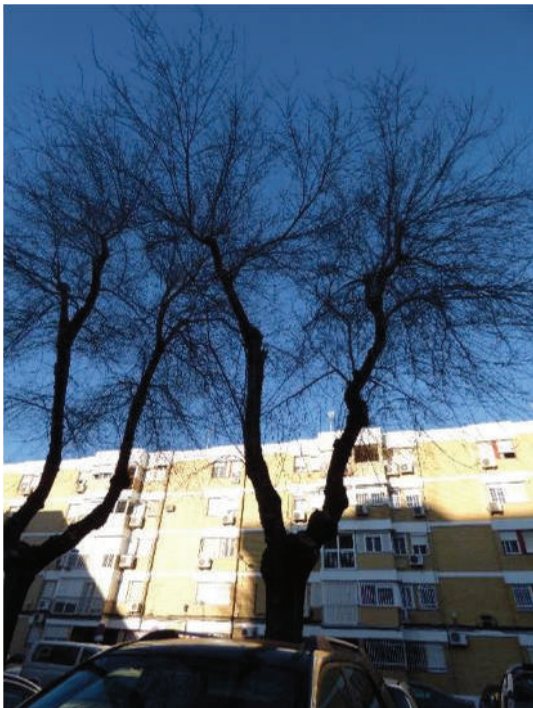
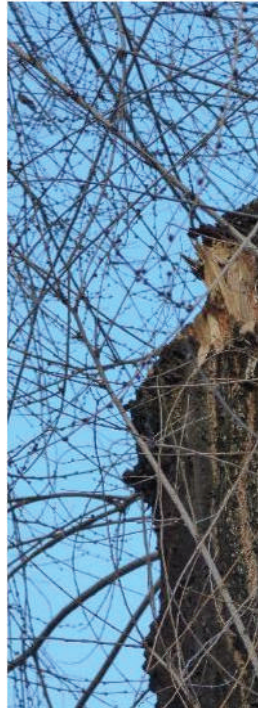
9. **FOTOGRAFÍAS:**

6. **LESIONES GRAVES:** Cavidades abiertas en ejes principales y cruz que revelan una madera interna muy deteriorada, con insuficiente pared residual para garantizar la estabilidad estructural. Extensión de la pudrición a través del fuste. Desarrollo radicular superficial con daños mecánicos por corte de raíces y estadios iniciales de afección fúngica.

7. **ESTADO GENERAL:** Desestructurado por el antiguo terciado de copa, con heridas de corte sin cicatrizar en los cimales y anclaje débil de suplentes de hasta 4cm de diámetro. Brotación relativamente escasa y poco vigorosa, síntoma de decaimiento fisiológico.

8. **OBSERVACIONES:** Alto riesgo de colapso estructural sobre vehículos y personas.
