**Expediente: 83/2019**

AP-127-19 a AP-128-19  
AP-127-19  
CAF

**SOLICITUD DE APEO DE ARBOLADO VIARIO (AP-127-19) PARTE 2ª**

# Formulario de Evaluación Básica de Riesgo de Arbolado

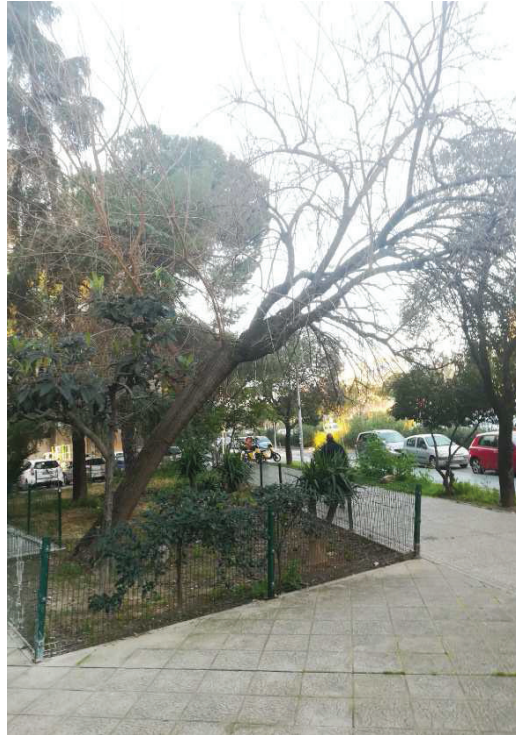
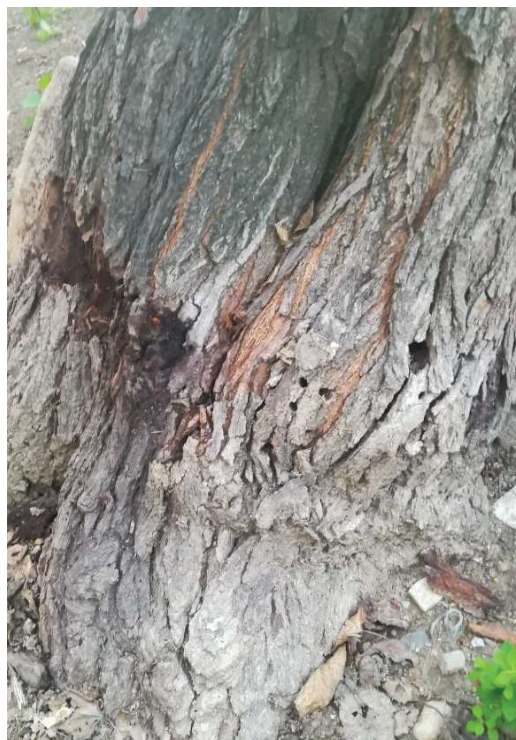
**12. FOTOGRAFÍAS:**

1. **FECHA:** 20 de febrero de 2019
2. **SITUACIÓN:** Avenida de Kansas City
3. **Distrito:** San Pablo-Santa Justa
4. **ESPECIE:** *Morus alba*
5. **P.C. (c.m):** 133
6. **ALTURA (m):** 9
7. **ALCORQUE (m):** -
8. **LATITUD DE ACERADO(m):** -
9. **LESIONES GRAVES:**
  - Inclinación general de aproximadamente 35° respecto a la vertical, sin corrección de la misma, visible en copa.
  - Orificios artificiales provocados intencionadamente, en zona de tracción en cuello.
  - Decrepitud generalizada.
10. **ESTADO GENERAL:**
  - El estado fisiológico, asociado al vigor, es mínimo. Ejemplar envejecido prematuramente, en lo referente a su fenología, hasta la decrepitud definitiva.
11. **OBSERVACIONES:**
  - No existiendo otras medidas correctoras de la inestabilidad del ejemplar, y atendiendo a su incapacidad de consolidación, se recomienda el apeo.

**Notas, explicaciones, descripciones:** Ejemplar con inclinación de 35° respecto a la vertical no corregida.  
 Orificios en cuello, en zona de tracción, probablemente ocasionados de manera artificial e intencionada. Se intuye además, vertido de sustancia no identificada, que acelere la muerte prematura del ejemplar. No se detecta generación de contrafuertes de tracción ni compresión a nivel radicular para consolidar la inclinación.

**Propuestas y/o consejos** Se propone el apeo del árbol, por su nulo aporte medioambiental y su inexistente capacidad de consolidar defectos.  
 Riesgo residual \_\_\_\_\_  
 Riesgo residual \_\_\_\_\_  
 Riesgo residual \_\_\_\_\_  
 Riesgo residual \_\_\_\_\_
