**Expediente: 79/2019**

AP-132-19  
CAF

**FICHA DE APEO DE ARBOLADO VIARIO (132/19) PARTE 2ª**

# ISA Formulario de Evaluación Básica de Riesgo de Arbolado

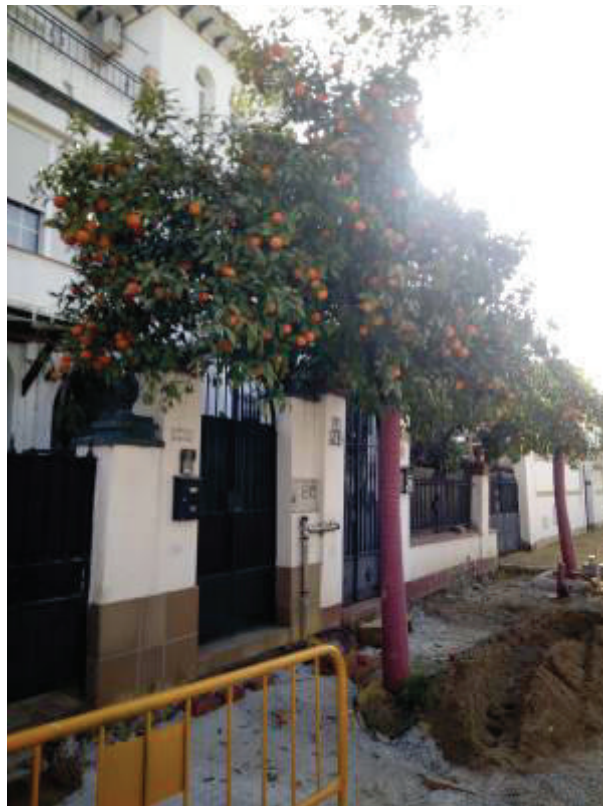
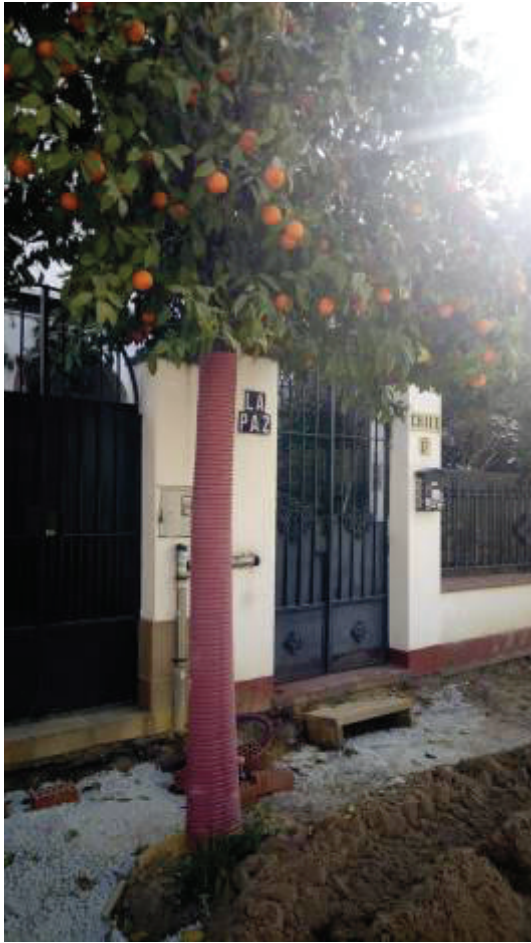
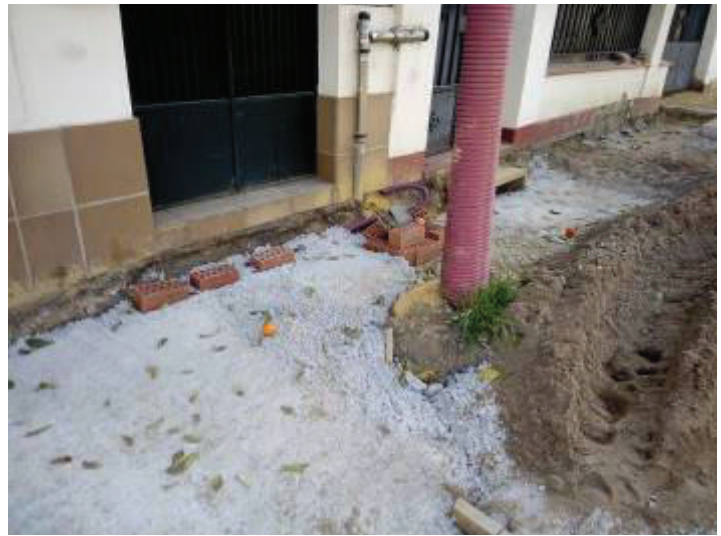
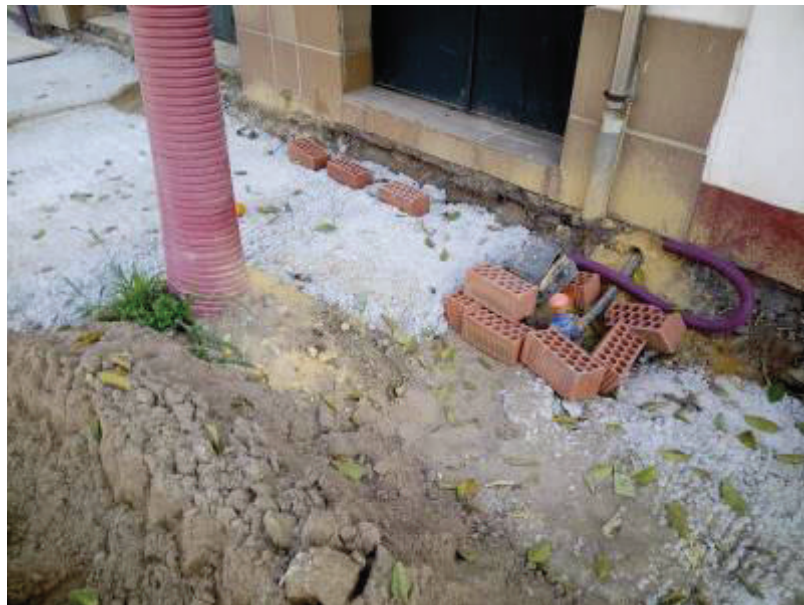
1. **FECHA:** 22/02/19
2. **SITUACIÓN:** Calle Chile **DISTRITO:** Palmera-Bellavista
3. **ESPECIE:** *Citrus aurantium* **N ° ID:** 1496
4. **P.C. (cm):** 45 **ALTURA (m):** 6 **ALCORQUE (m):** Cuadrado individual 1m<sup>2</sup>
5. **LATITUD DE ACERADO:** Sobre acerado.
6. **LESIONES GRAVES:** Cortes radiculares de relevancia estructural que debilitan irreversiblemente el anclaje del árbol.
7. **ESTADO GENERAL:** Estructurado y vitalidad media. Interferencias en copa con muro y patio de la vivienda colindante.
8. **OBSERVACIONES:** Bajo esta posición arbolada se ubican canalizaciones subterráneas de servicios urbanos. Las operaciones de mantenimiento periódico requerido o de reposición de tramos de estos sistemas o conducciones provocará lesiones inevitables en el sistema radicular.
9. **FOTOGRAFÍAS:**

**"ÚNICO.-** Autorizar el apeo de un ejemplar de Naranja (*Citrus aurantium*) con id nº 1.496, situado en la Calle Chile (AP-132-2019). **LESIONES GRAVES:** Cortes radiculares de relevancia estructural que debilitan irreversiblemente el anclaje del árbol. **ESTADO GENERAL:** Estructurado y vitalidad media. Interferencias en copa con muro y patio de la vivienda colindante. **OBSERVACIONES:** Bajo esta posición arbolada se ubican canalizaciones subterráneas de servicios urbanos. Las operaciones de mantenimiento periódico requerido o de reposición de tramos de estos sistemas o conducciones provocará lesiones inevitables en el sistema radicular".
