Expediente: 381/2019

AP-212-19
CAF

FICHA DE SOLICITUD APEO DE ARBOLADO ZONA VERDE (212-2019) 2ª PARTE

Formulario de Evaluación Básica de Riesgo de Arbolado

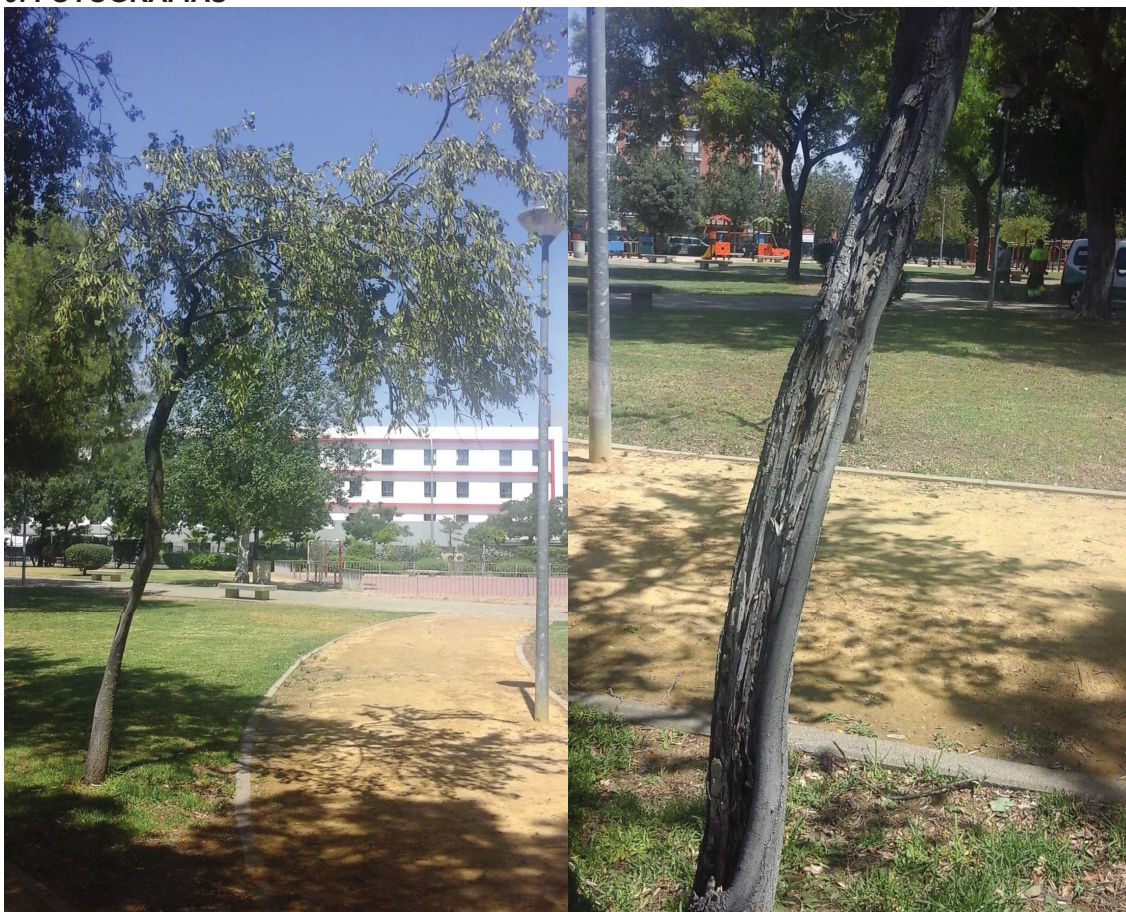
9. FOTOGRAFÍAS

6. LESIONES GRAVES: Pudrición en duramen. Inclinación 20°. Descortezamientos en ramas primarias. Presenta síntomas de desvitalización. Mal desarrollo de madera de reacción.

7. ESTADO GENERAL: Riesgo de rotura de tronco.

Una vez contrastado lo obtenido en el análisis visual y en el análisis fitosanitario, se incluye este árbol en una de las categorías de la "Clasificación del riesgo" conocida FRC (Failure Risk Classification) en el que el árbol que estamos analizando se encontraría en la Categoría D (Árboles con defectos estructurales y/o morfológicos graves o muy graves. Supone un riesgo estático bastante elevado).

"ÚNICO.- Autorizar el apeo de un ejemplar de *Cercis siliquastrum* con id nº 15.989, situado en el Parque Emilio Lemos (AP-212-2019). **LESIONES GRAVES:** Pudrición en duramen. Inclinación 20°. Descortezamientos en ramas primarias. Presenta síntomas de desvitalización. Mal desarrollo de madera de reacción. **ESTADO GENERAL:** Riesgo de rotura de tronco. **OBSERVACIONES:** Es un ejemplar de *Cercis siliquastrum* situado en el Parque Emilio Lemos, al que se le ha efectuado una valoración visual, una evaluación fitopatológica, y finalmente una valoración de riesgo global considerando el conjunto de parámetros evaluados. La valoración visual consta de la identificación y caracterización dendrométrica de este pie, y de un examen de peligros potenciales, que incluye la valoración de los defectos estructurales del árbol, y del entorno inmediato y los puntos objetivo que podrían verse dañados si se produjeran caídas. La evaluación fitosanitaria ha consistido en una valoración de la cavidad que se extiende a, prácticamente, toda la longitud del tronco. Tiene síntomas de pudrición activa que está afectando también a la madera de reacción. El árbol presenta inclinación hacia uno de los caminos que recorre el parque, encontrándose la cavidad en la zona de tensión. Se observan descortezamientos en cruz y ramas principales, algunas de estas secas y las demás devitalizadas. A esto hay que sumarle el histórico de fallos de la especie, lo que hace inviable cualquier otro tipo de medida que no sea su eliminación. Una vez contrastado lo obtenido en el análisis visual y en el análisis fitosanitario, se incluye este árbol en una de las categorías de la "Clasificación del riesgo" conocida FRC (Failure Risk Classification) en el que el árbol que estamos analizando se encontraría en la Categoría D (Árboles con defectos estructurales y/o morfológicos graves o muy graves. Supone un riesgo estático bastante elevado)".

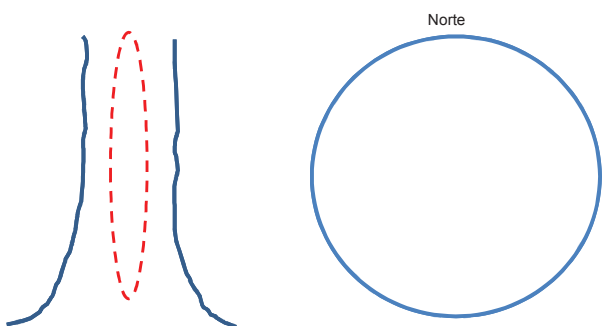
Número de problema	Parte del árbol	Consideraciones de preocupación	Tamaño de la parte	Distancia de caída a diana (m)	Número de Diana	Protección de diana	Probabilidad													Categorización del riesgo (Matriz 2)					
							Fallo				Impacto				Fallo e Impacto (Matriz 1)						Consecuencias				
							Improbable	Posible	Probable	Inminente	Muy bajo	Bajo	Medio	Alto	Improbable	Algo probable	Probable	Muy Probable	Insignificante		Menor	Significante	Severo		
1	Tronco	Madera vista y duramen descompuesto. Elevada inclinación.		1	2	NO			X					X				X						ALTO	
2																									
3																									
4

Notas, explicaciones, descripciones: SE TRATA DE UN EJEMPLAR DE CERCIS QUE PRESENTA CAVIDAD CON PUDRICIÓN ACTIVA EN EL TRONCO E INCLINACIÓN ACUSADA. EXISTE PROBABILIDAD DE ROTURA DE TRONCO SOBRE UN CAMINO SITUADO EN EL INTERIOR DE UN PARQUE, CON ALTO TRANSITO DE PEATONES.

Propuestas y/o consejos APEO POR PELIGRO DE ROTURA Y POR CRITERIOS DE GESTIÓN YA QUE NO PRESENTA VIABILIDAD A MEDIO PLAZO
