Expediente 9/2019

AP-138-2019
CAF

FICHA DE APEO DE ARBOLADO VIARIO (138/19) PARTE 2ª

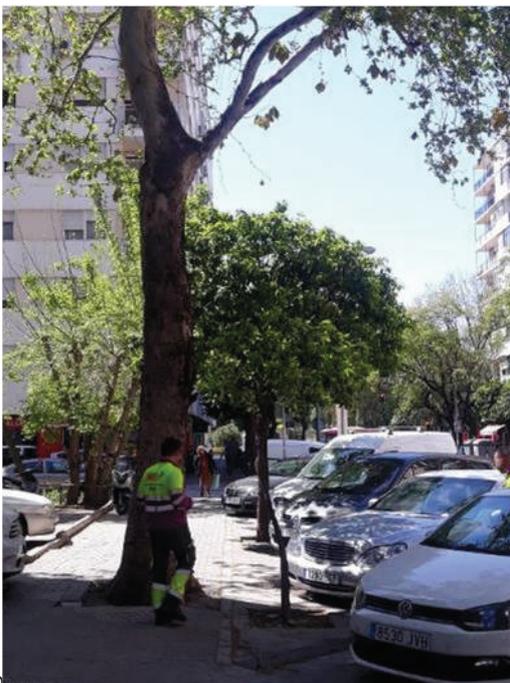
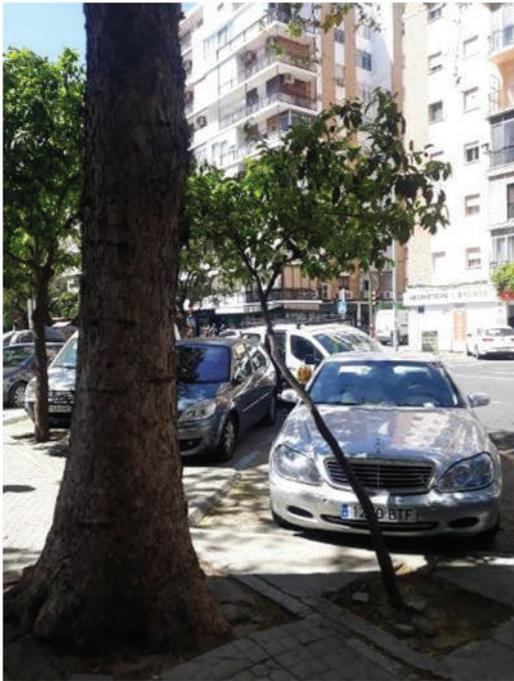
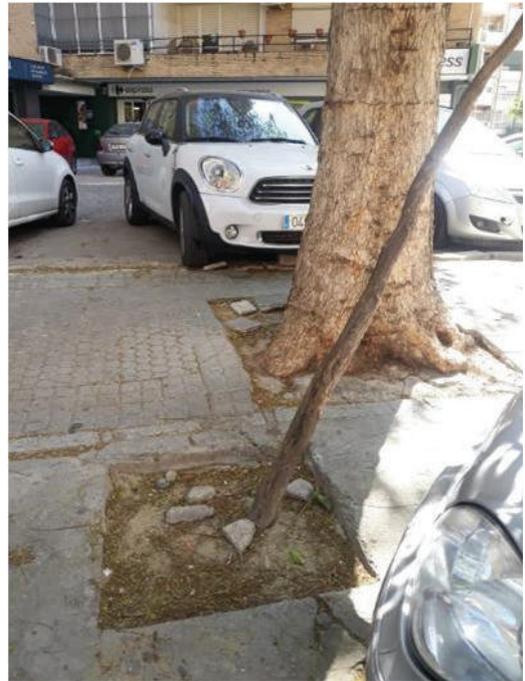
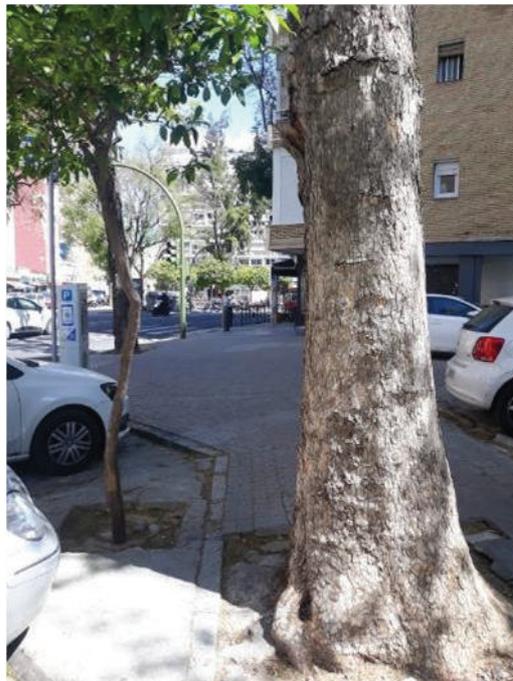
1. **FECHA:** 25/03/19
2. **SITUACIÓN:** Calle Virgen de Luján **DISTRITO:** Los Remedios
3. **ESPECIE:** *Citrus aurantium* **Nº ID:** 18
4. **P.C. (cm):** 21 **ALTURA (m):** 2,5 **ALCORQUE (m):** Cuadrado individual
5. **LATITUD DE ACERADO:** En zona de aparcamiento.
6. **LESIONES GRAVES:** Inclinado 25°NW. Presenta una franja necrótica a lo largo del fuste en la zona de tensión de la inclinación, con pudrición incipiente de la madera expuesta y probable extensión de la afección a nivel radicular, fragilizando el anclaje.
7. **ESTADO GENERAL:** Desestructurado y desvitalizado, con escaso engrosamiento del tronco y mínima amplitud de copa.
8. **OBSERVACIONES:** Interferencias con el paso de personas y estacionamiento de vehículos por la excesiva inclinación. Dada la ubicación y el estado biomecánico, se trata de un ejemplar inviable.
9. **FOTOGRAFÍAS:**
