**Expediente 9/2019**

AP-281-2019  
CAF

## COMUNICADO DE APEO DE ARBOLADO VIARIO (AP-281-19) PARTE 2ª

# Formulario de Evaluación Básica de Riesgo de Arbolado

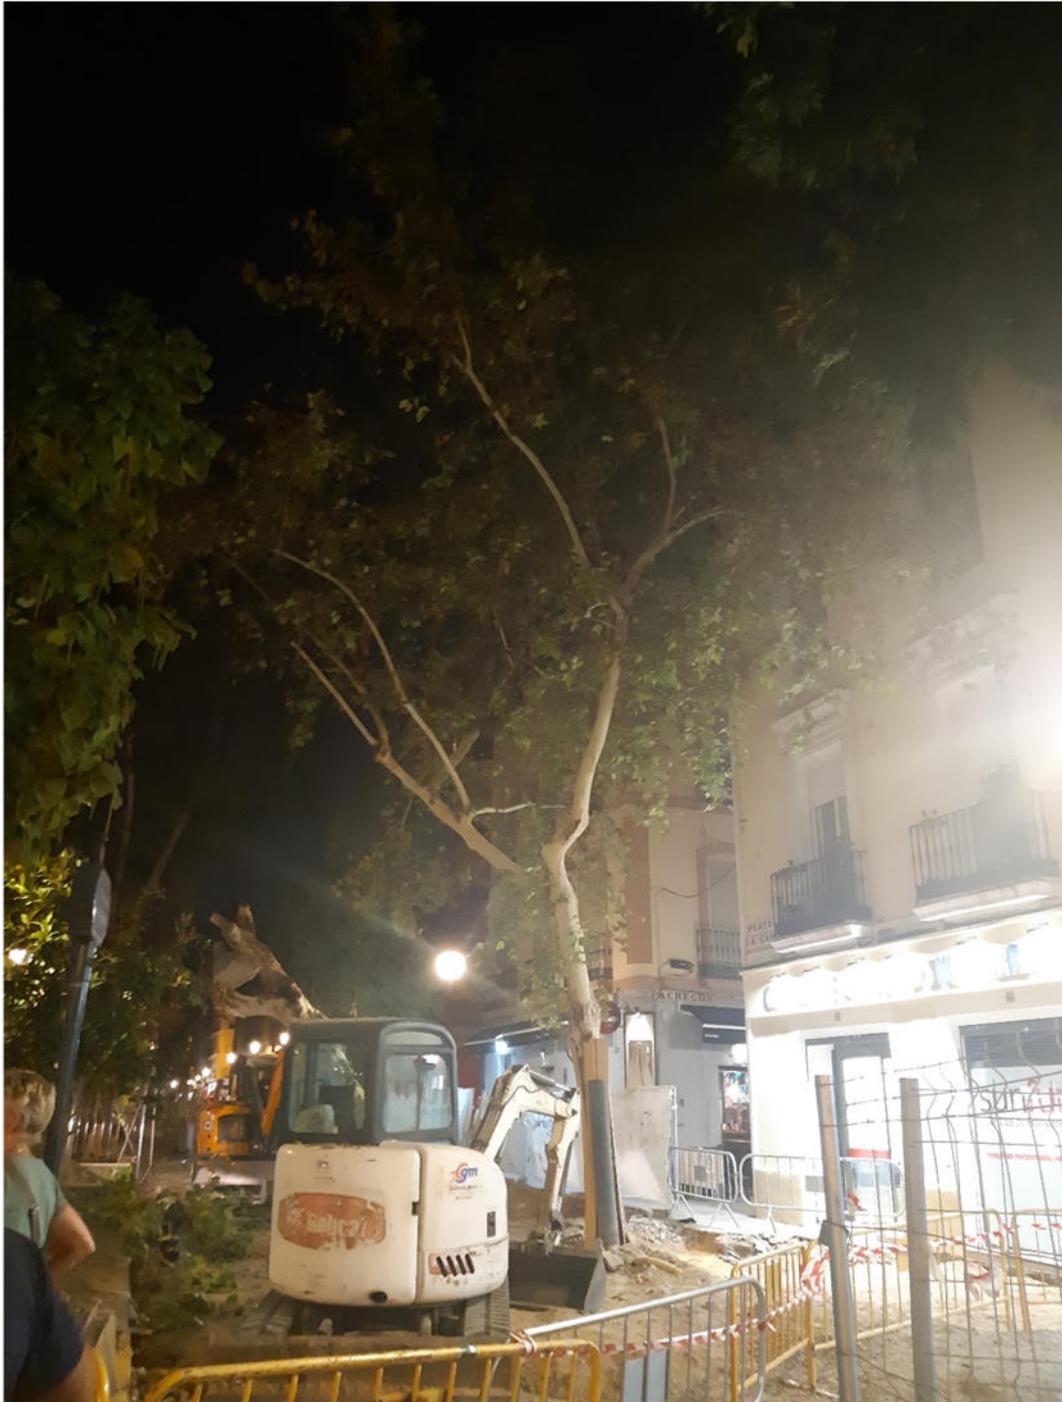
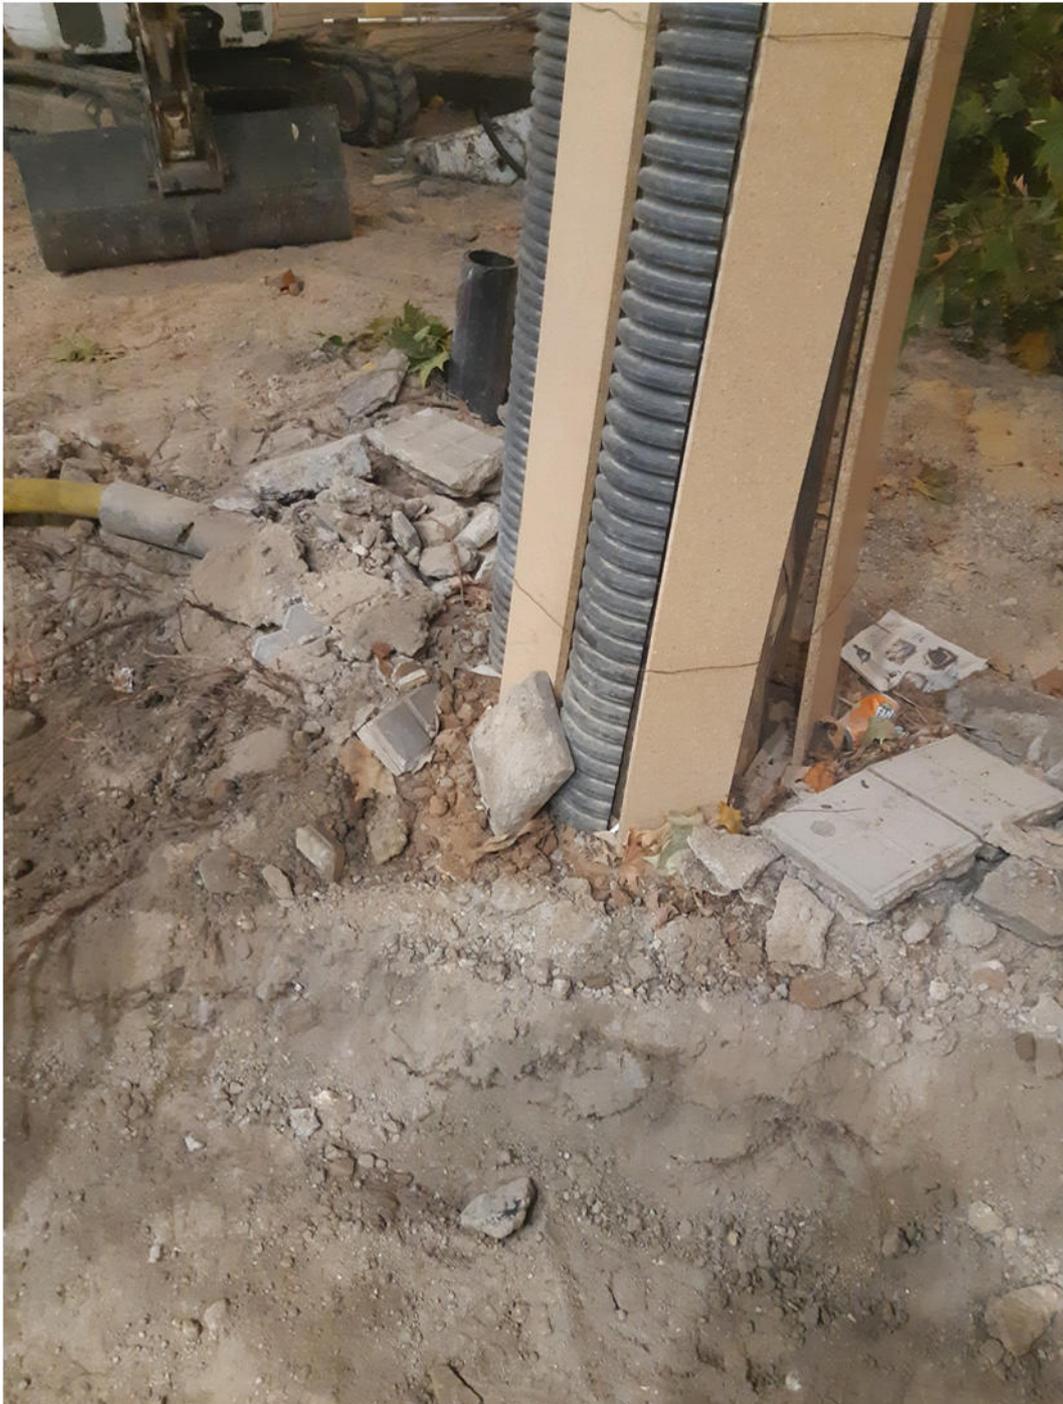
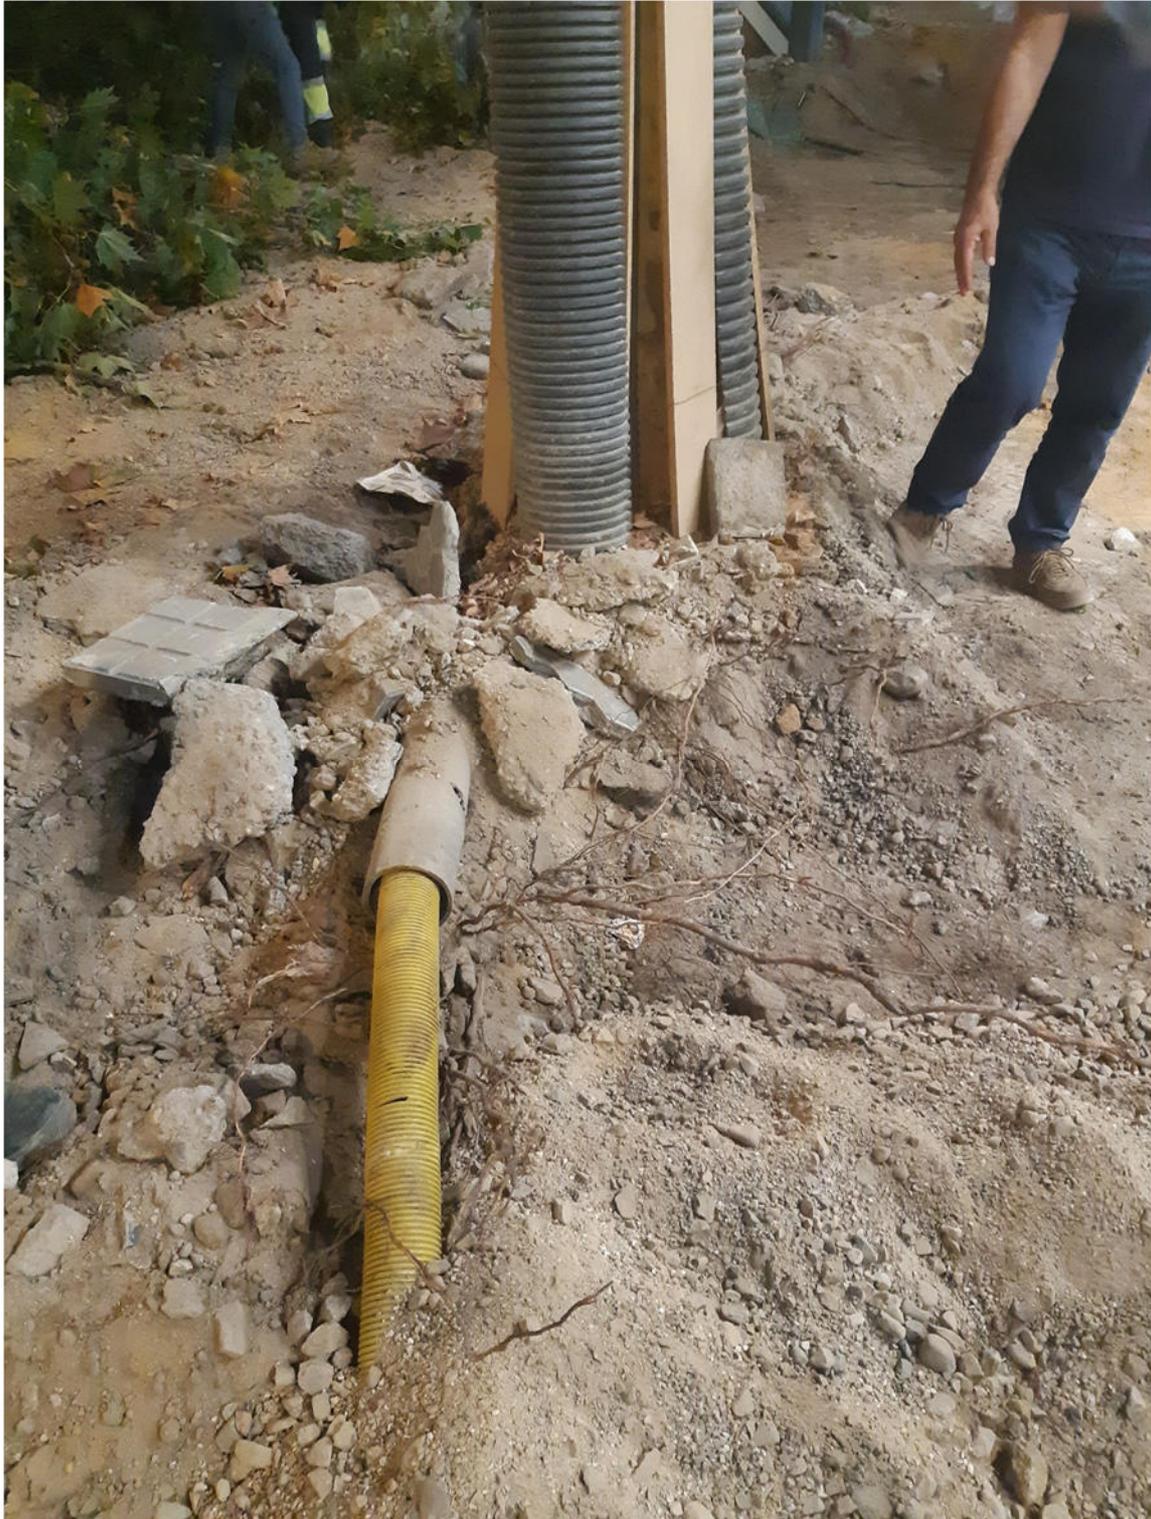
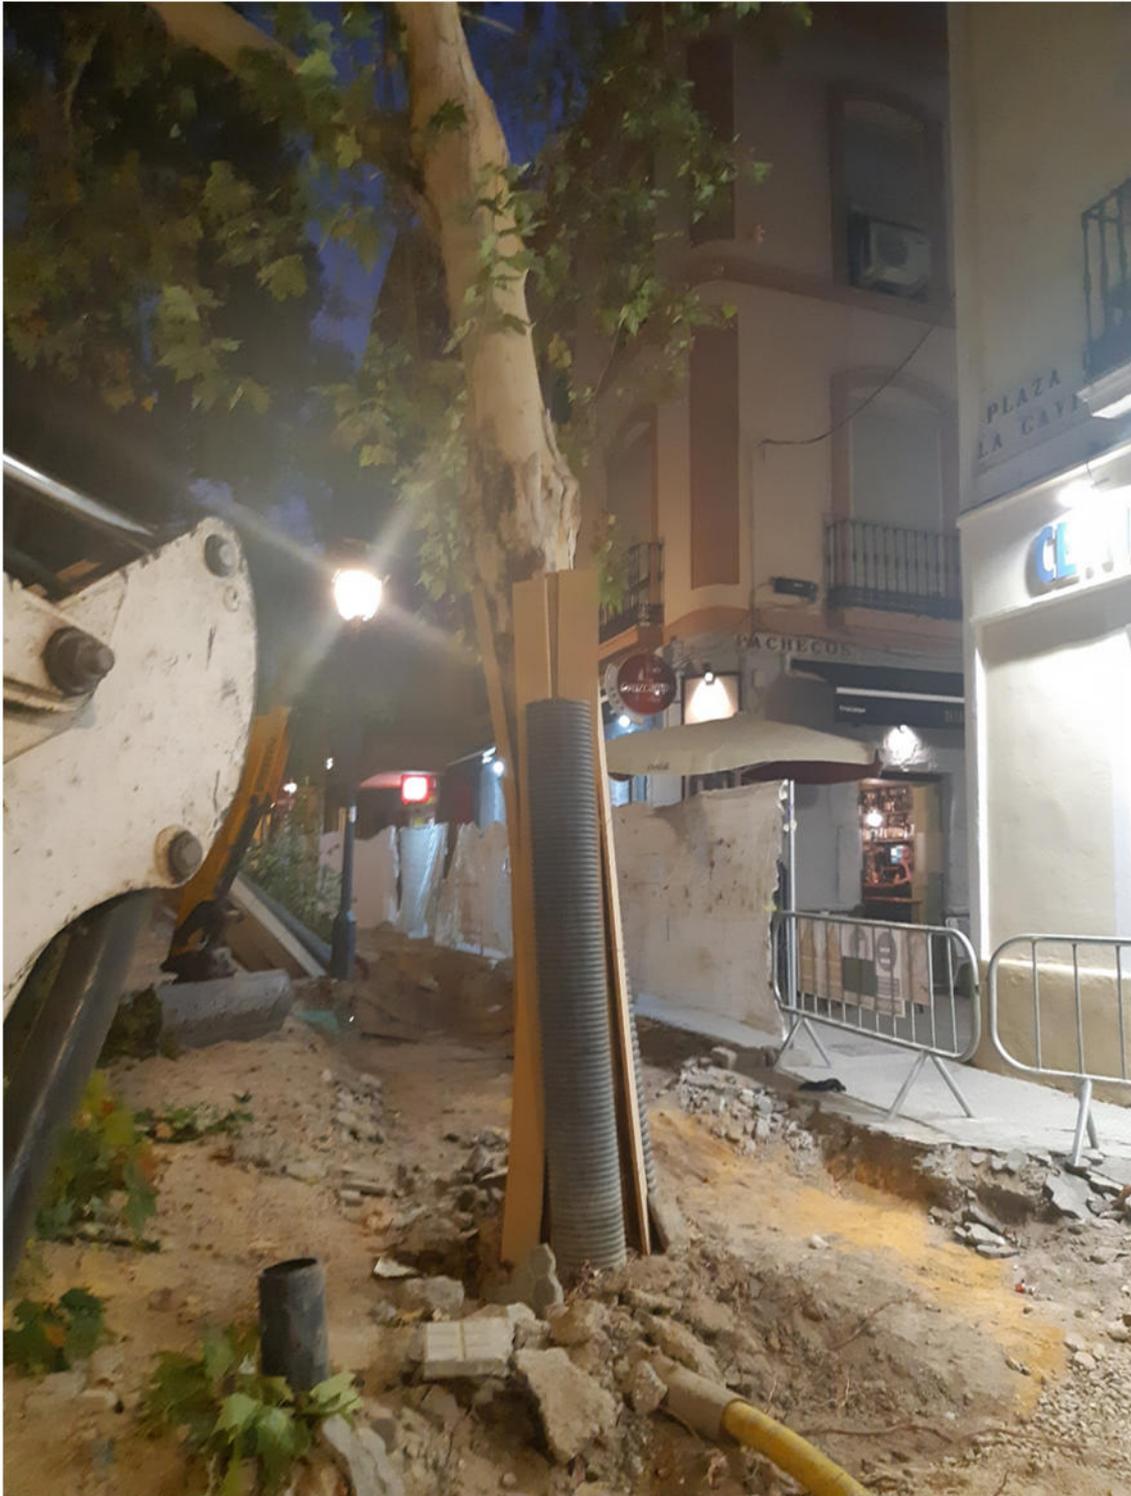
**12. FOTOGRAFÍAS:**

- Daños significativos en plato radicular por obras por todo su perímetro.
- Previsible pérdida de raíces anterior en el tiempo. Canalizaciones antiguas en fuerte interferencia con el cepellón.
- Pérdida prácticamente total de anclaje al terreno.
- Parte aérea con dimensiones significativas, que genera una vela excesiva respecto a la pérdida de sistema radicular. Vuelco muy probable con condiciones meteorológicas adversas.

- Buena vigorosidad en general. Hecho que aumento el riesgo de vuelco, habiendo perdido tanta capacidad de anclaje.

**Notas, explicaciones, descripciones:** Ejemplar con daños en plato radicular por la acción de máquinas con pala excavadora o similar. Se observa que todo el perímetro de la plataforma radicular ha sido intensamente dañado, produciendo una pérdida de anclaje casi total con el suelo. Se detectan conducciones antiguas en interferencia con el propio cepellón. Por lo que cabría pensar que las raíces ya fueron dañadas anteriormente en el tiempo, especialmente por su lado oeste.

- No existiendo medidas correctoras para permitir la pervivencia del ejemplar, y atendiendo a que el colapso del mismo es inminente, se realiza el apeo.

**Propuestas y/o consejos** Se procede a su apeo inmediato, por la ausencia de alternativas para mitigar su elevado nivel de riesgo asociado.
