**Expediente: 476/2019**

AP-265-19

## SOLICITUD DE APEO DE ARBOLADO VIARIO (AP-265-19) PARTE 2ª

# Formulario de Evaluación Básica de Riesgo de Arbolado

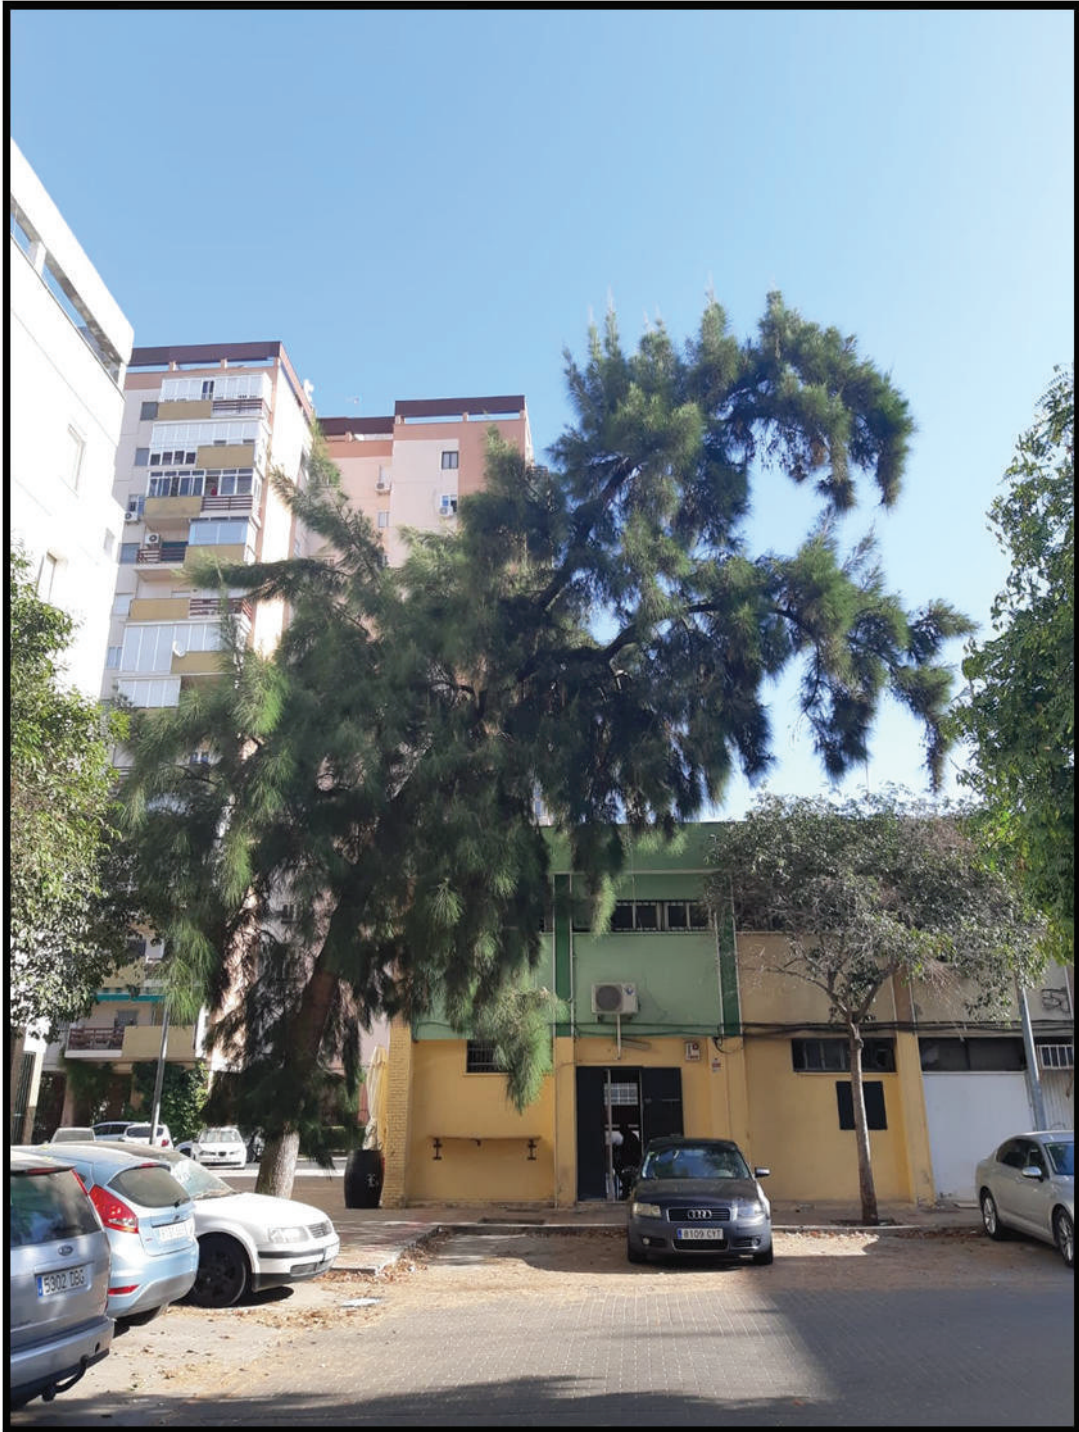
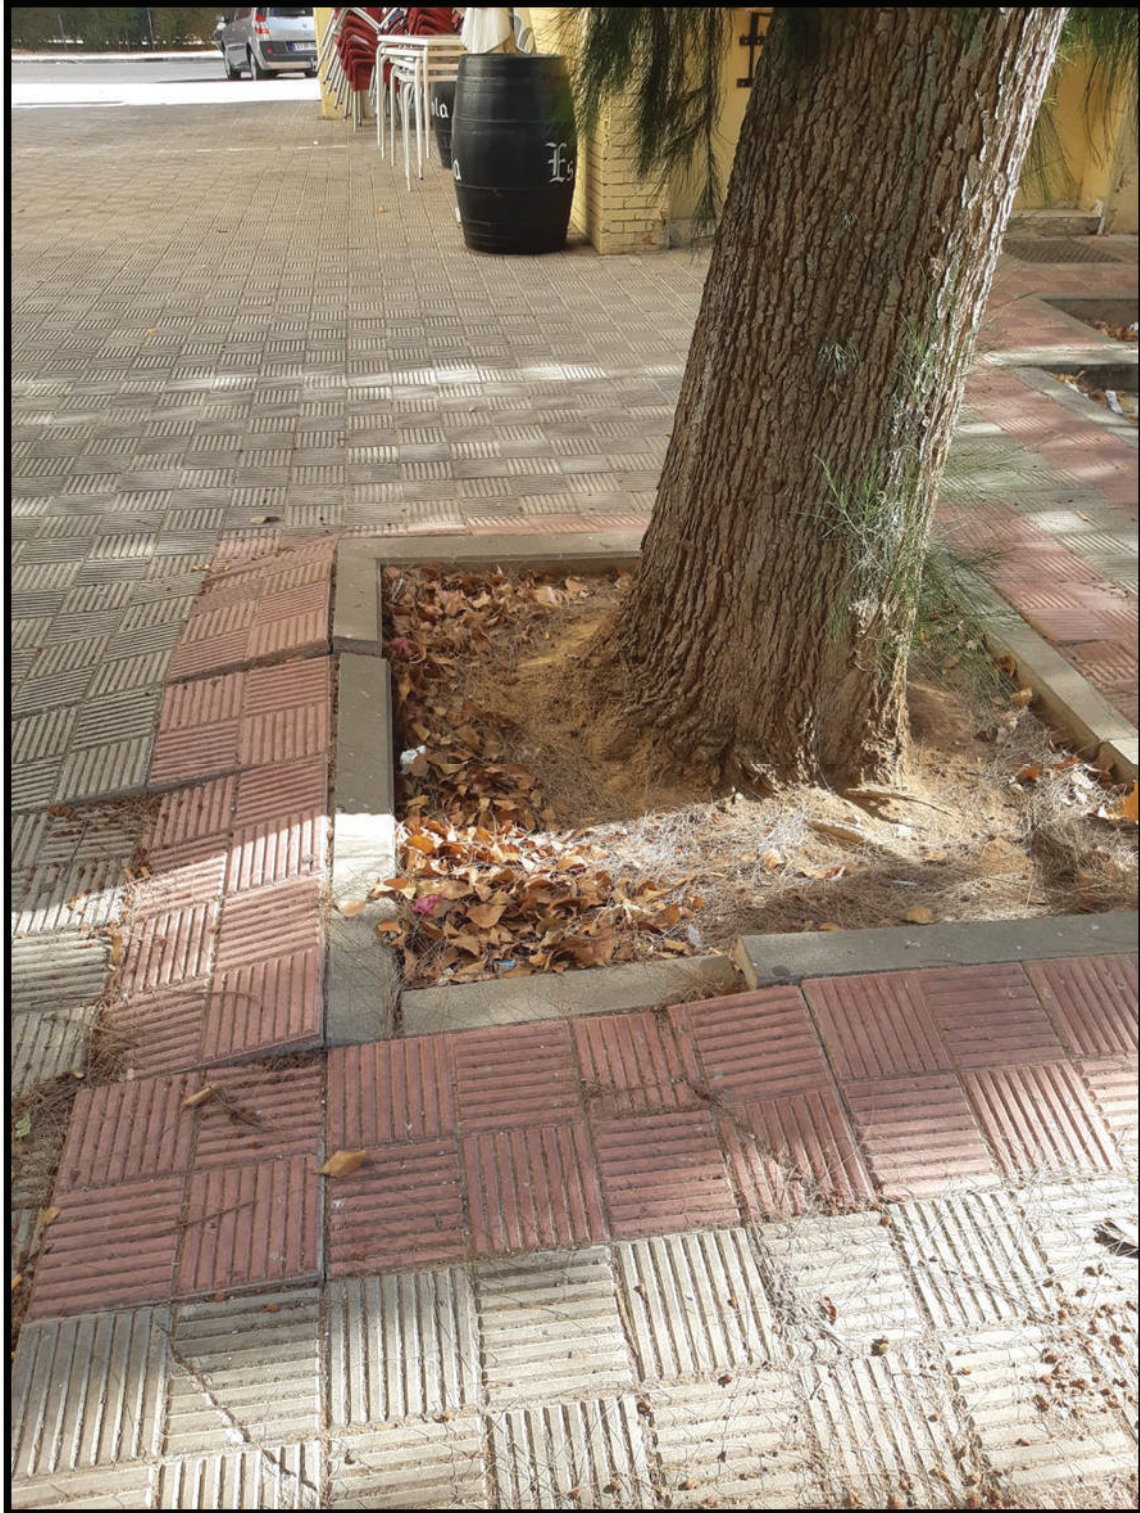
**12. FOTOGRAFÍAS:**

5. **P.C. (c.m):** 117
6. **ALTURA (m):** 13
7. **ALCORQUE (m):** 1 x 1
8. **LATITUD DE ACERADO(m):** -
9. **LESIONES GRAVES:**
  - Inclinación de 33º respecto a la vertical, sin previsible capacidad de rectificación en altura.

- Levantamiento significativo de la plataforma radicular.
  - Estructura del tronco a la que se le prevé una pérdida importante de su capacidad mecánica.

10. **ESTADO GENERAL:**
  - El estado fisiológico, asociado al vigor, es normal. Hecho que aumenta la posibilidad de fallo, al tratarse de una estructura que continuará perdiendo capacidad de soporte conforme avance la afección fúngica según pase el tiempo.

**Notas, explicaciones, descripciones:** Ejemplar cuya estructura se ha ido inclinando has los 33º respecto a la vertical, con proyección hacia el SE. La reducción de copa que sería necesaria para evitar un posible vuelco o rotura a nivel de cuello o tronco, desestructuraría la copa del ejemplar. No se conseguiría mantener un árbol con un aporte medioambiental significativo. Se detecta en suelo levantamiento de la plataforma radicular reciente.

11. **OBSERVACIONES:**
  - Debido a la incapacidad del ejemplar de consolidar defectos, y a presentar un nivel de riesgo asociado alto, se recomienda su apeo.

**Propuestas y/o consejos** Se recomienda su apeo por presentar riesgo elevado asociado al defecto que se estudia, además de la inexistencia de alter-nativas para la mitigación efectiva del mismo.
