Expediente: 483/2019

AP-275-19
ALDV

FICHA DE SOLICITUD APEO DE ARBOLADO ZONA VERDE (275-2019) 2ª PARTE

Distrito: Este-Alcosa-Torreblanca **ID:** BPOXXXXX

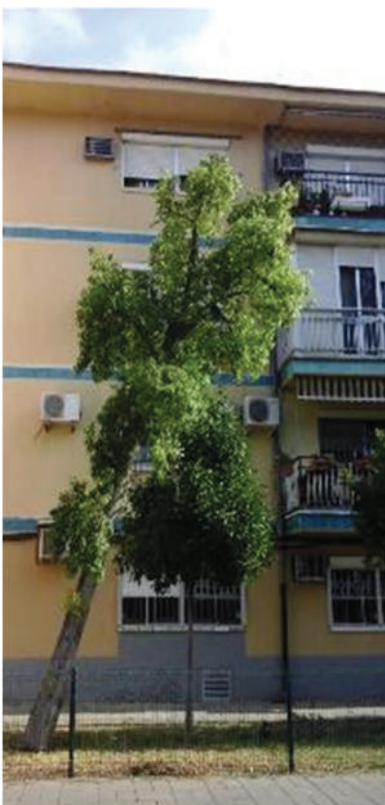
Árbol muy inclinado -30º-, en parterre con riego por aspersión, poco vigoroso. Terciado recientemente, copa formada por numerosas brotaciones débiles, protegida de los vientos del norte por edificio. Tronco con sección elíptica, sin crecimiento en la zona de tensión y compresión y sin embargo con grietas por crecimiento cortical a ambos lados. Zona a tensión de la plataforma radicular levantada, agrietada, ahuecada y separada del tronco, evidencias de principio de volcado desconociéndose la/s causa/s. Sin síntomas aparentes de pudrición de cuello.

Tras la evaluación visual y determinación posterior del nivel de riesgo basada en las Fichas ISA, el posible fallo por volcado/rotura radicular, se clasifica en la actualidad como de RIESGO ALTO para peatones.

Vista general del árbol, acusada inclinación.

Se recomienda apeo y retirada de restos.

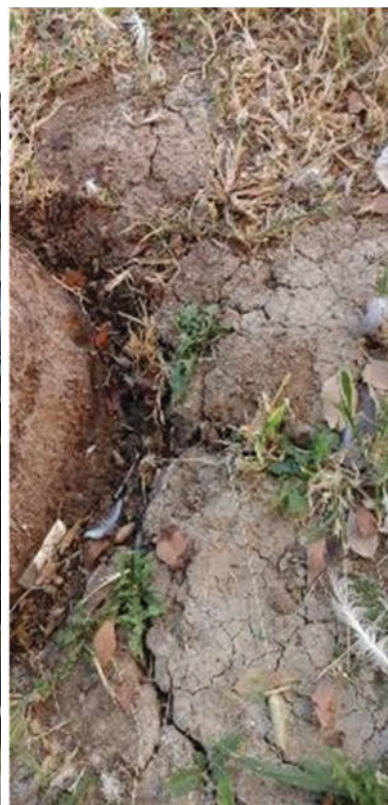
Zona de tensión de la plataforma radicular levantada, agrietada, ahuecada y separada del tronco.

Detalle levantamiento plataforma radicular.

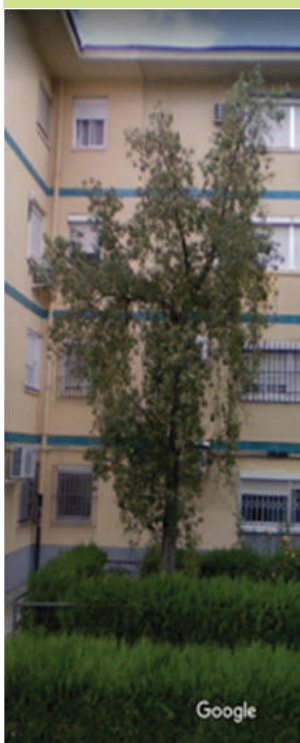
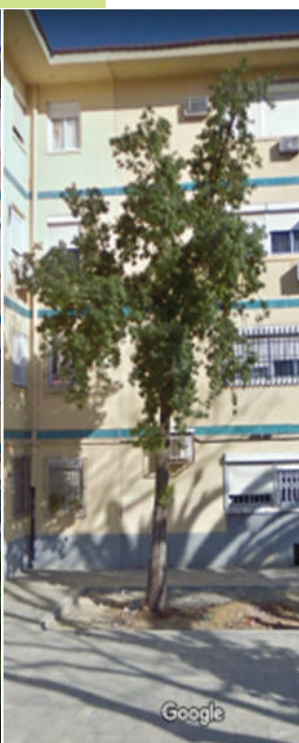
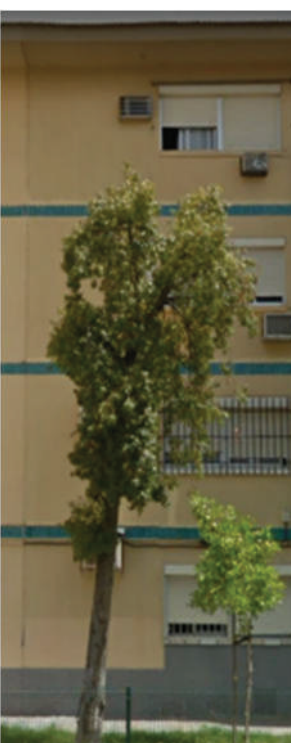
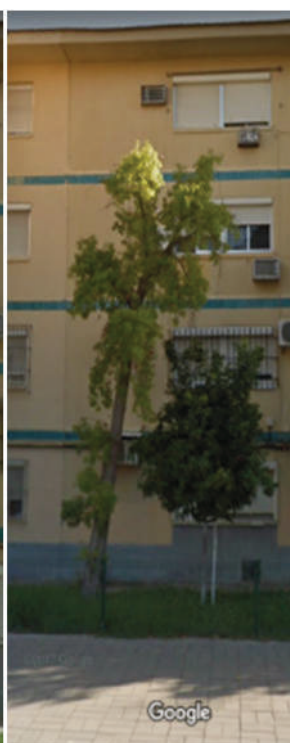
Evolución inclinación del tronco (Imágenes Google Maps): 1. Mayo 2008. 2. Diciembre 2009, tras obras de acondicionamiento entorno. 3. Mayo 2012, tras terciado, leve inclinación. 4. Agosto 2016, aumento del grado de inclinación.
