Expediente 1/2020

AP-96-2020

COMUNICADO DE APEO DE ARBOLADO VIARIO (AP-96-20) PARTE 2ª

1. **FECHA:** 15 de abril de 2020
2. **SITUACIÓN:** Calle José Galán Merino.
3. **Distrito:** Norte.
4. **ESPECIE:** *Morus nigra*.
5. **P.C. (c.m):** 267
6. **ALTURA (m):** 10

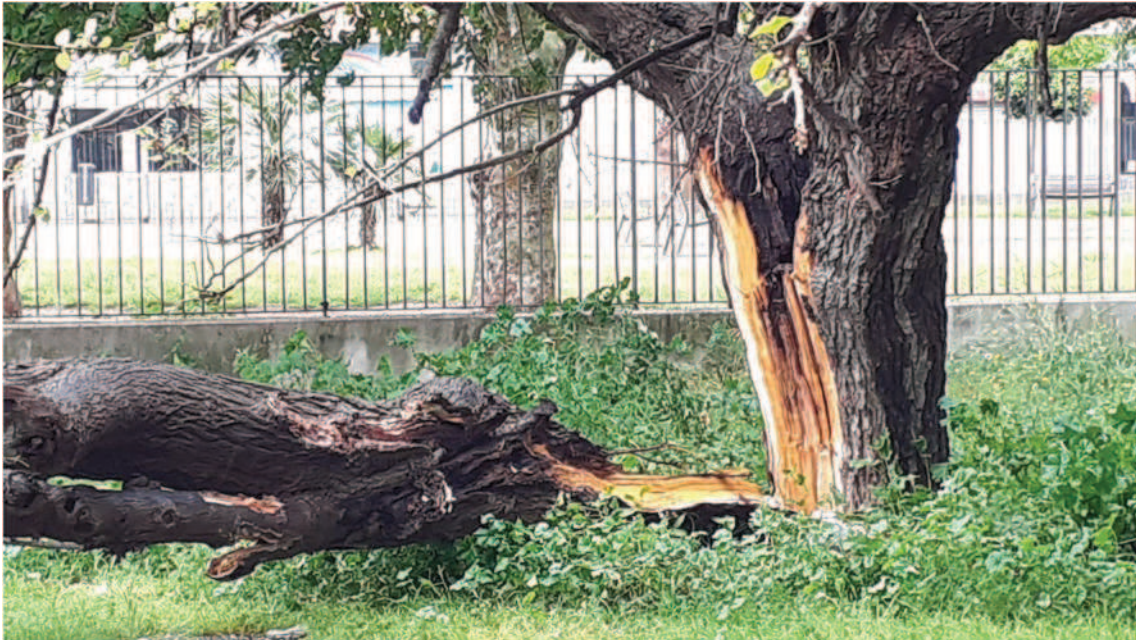
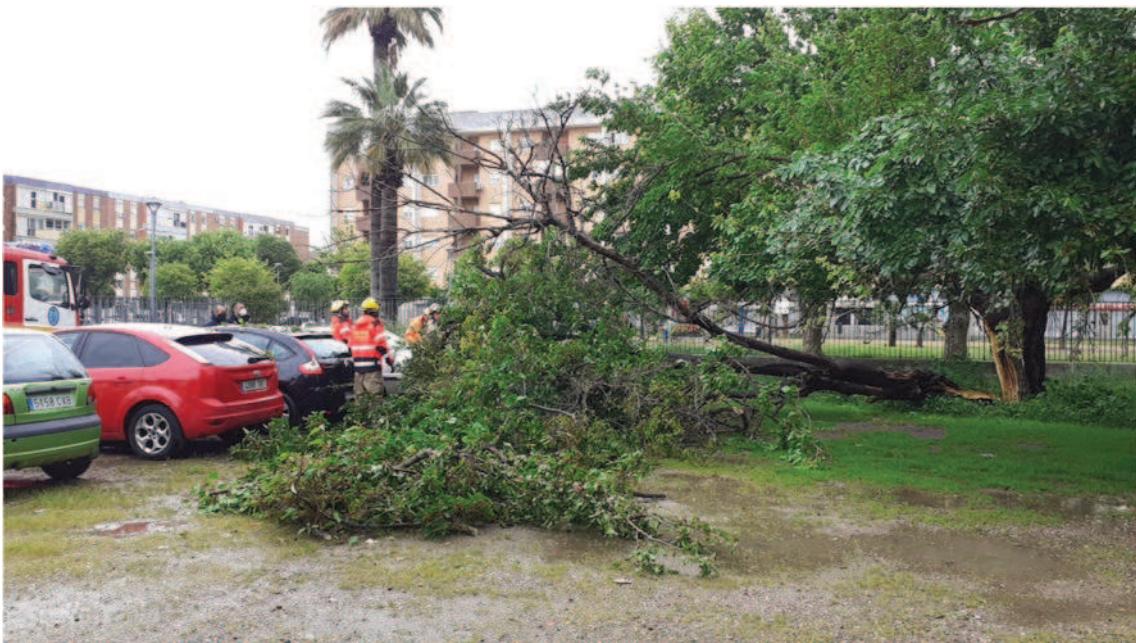
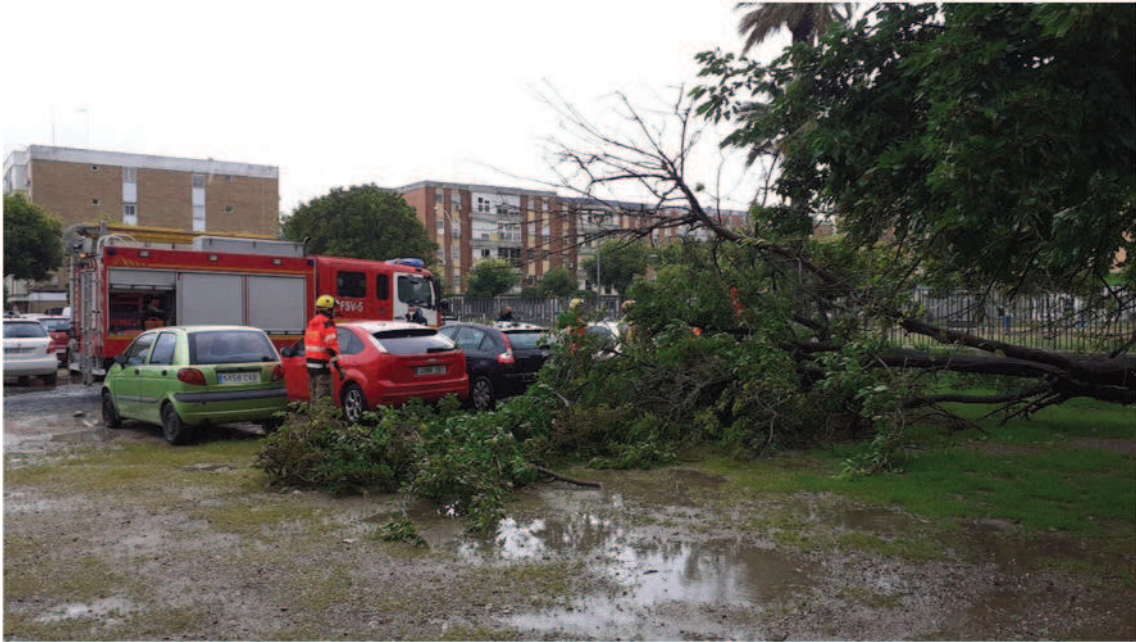
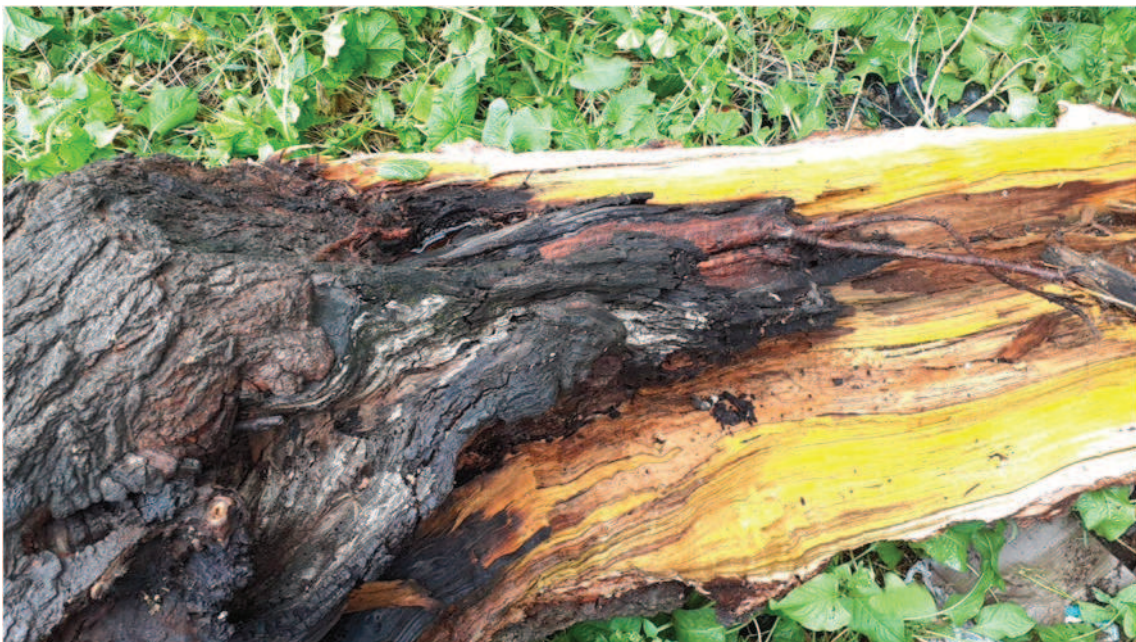
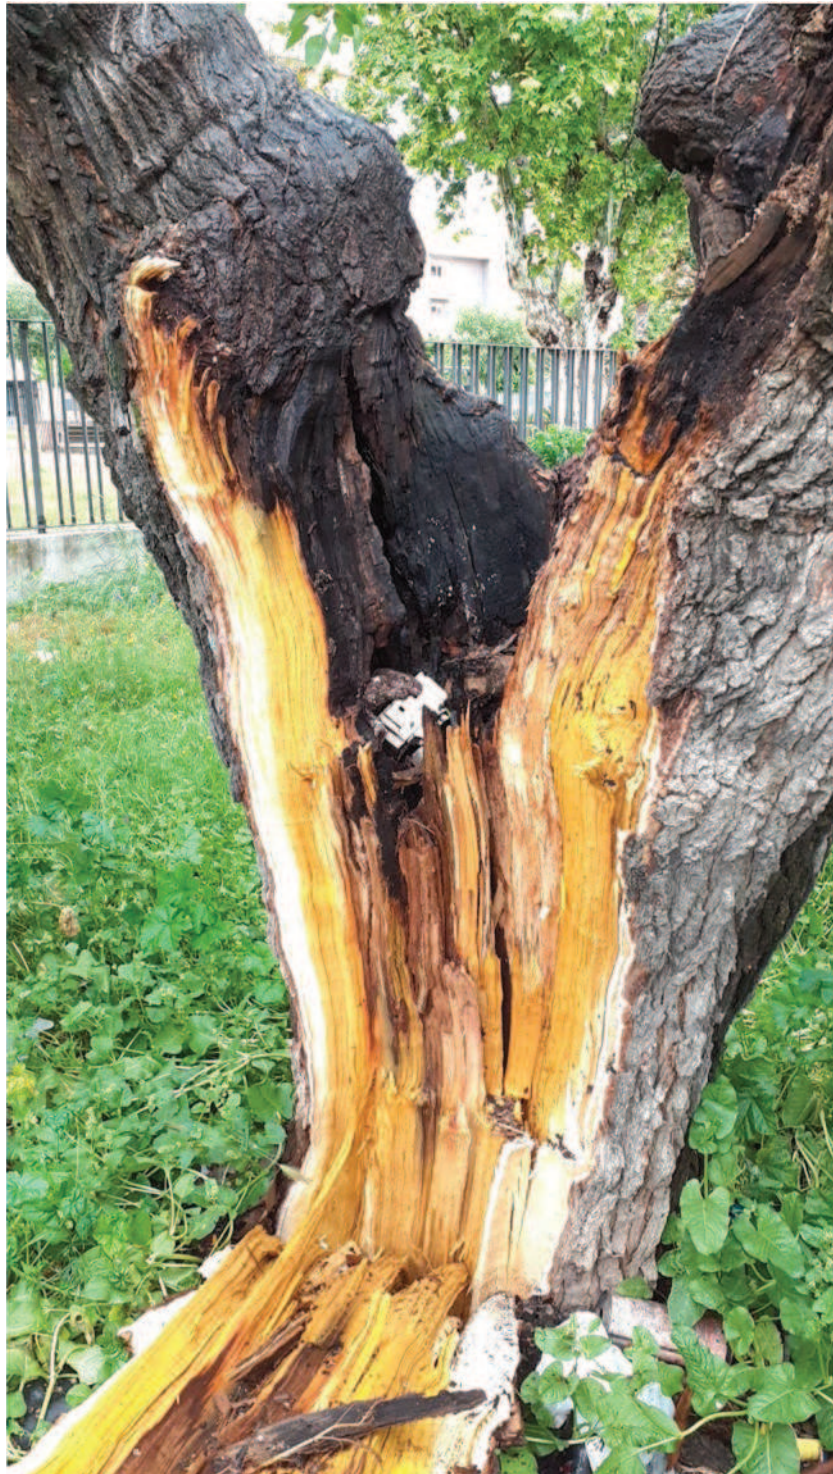
12. FOTOGRAFÍAS:

7. **ALCORQUE (m):** Explanada de tierra y grava.
8. **LATITUD DE ACERADO(m):** -
9. **LESIONES GRAVES:**
 - Afección preexistente de origen probablemente fúngico a nivel de cruz.

- Desvitalización de uno de los ejes contenidos en el brazo que ha colapsado.
 - Estructura en cruz carbonizada por efecto de vandalismo:
 - Restos de hoguera encima de la propia cruz, afectando gravemente a la estabilidad mecánica de las fibras de la madera.

- Pérdida total y repentina de la turgencia celular, con la pérdida de flexibilidad y elasticidad que conlleva en las paredes celulares.
10. **ESTADO GENERAL:**

Ejemplar con daños irreparables a nivel de cruz por el colapso de uno de sus ejes principales. El factor detonante del fallo ha podido ser un acto de vandalismo (hoguera sobre la propia cruz del árbol), unido a rachas de viento y lluvias moderadas posteriores. La cruz ha quedado biomecánicamente inestable, sin posibilidades de consolidación, en un periodo de tiempo compatible con el habitual uso público de la zona dentro de unos rangos de seguridad razonablemente aceptables.

- No existiendo medidas correctoras para permitir la pervivencia del ejemplar, y atendiendo a que el colapso del mismo es inminente, se realiza el apeo.

Se procede a su apeo inmediato, por la ausencia de alternativas para mitigar su elevado nivel de riesgo asociado.
