Expediente 1/2020

AP-275-2020
CAF

FICHA DE APEO DE ARBOLADO VIARIO (275/20) PARTE 2ª

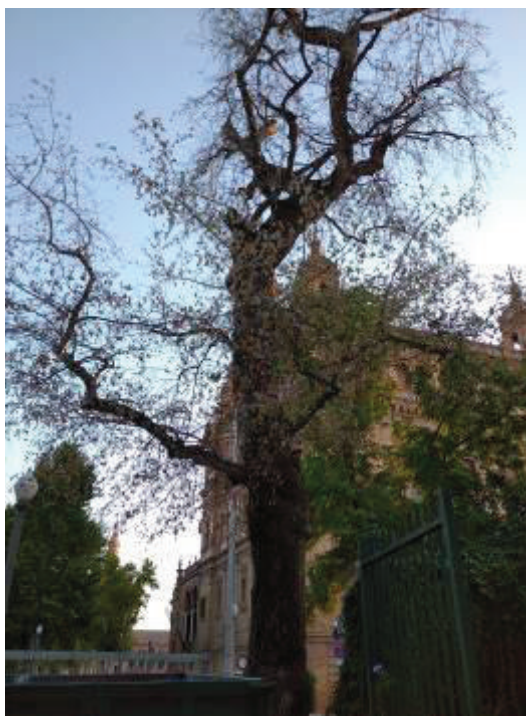
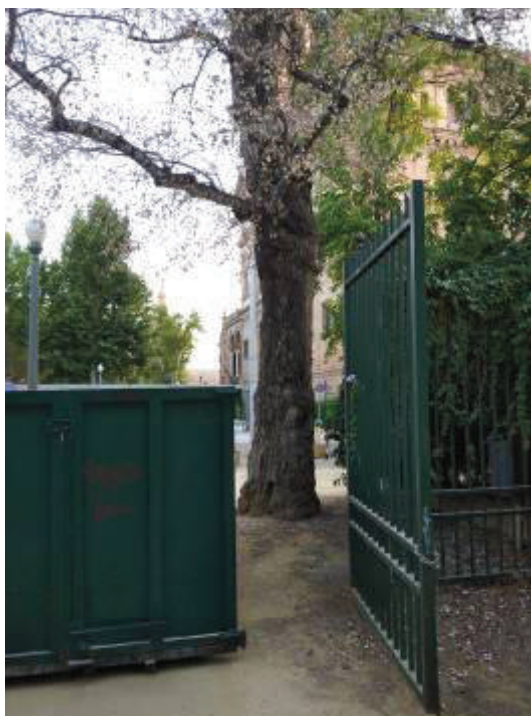
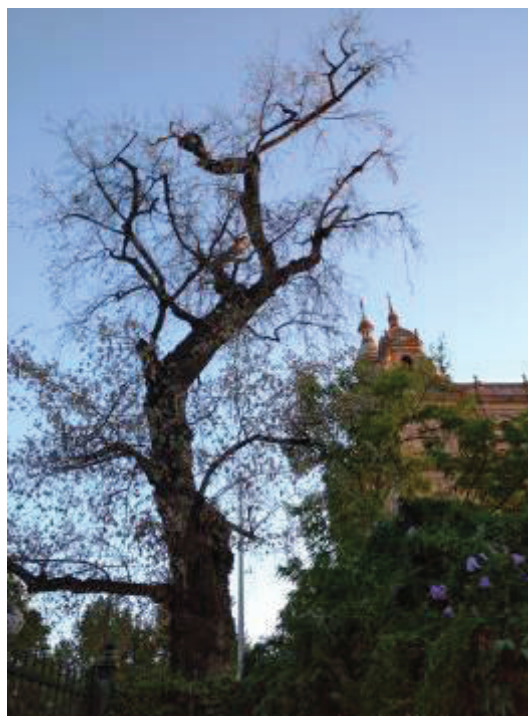
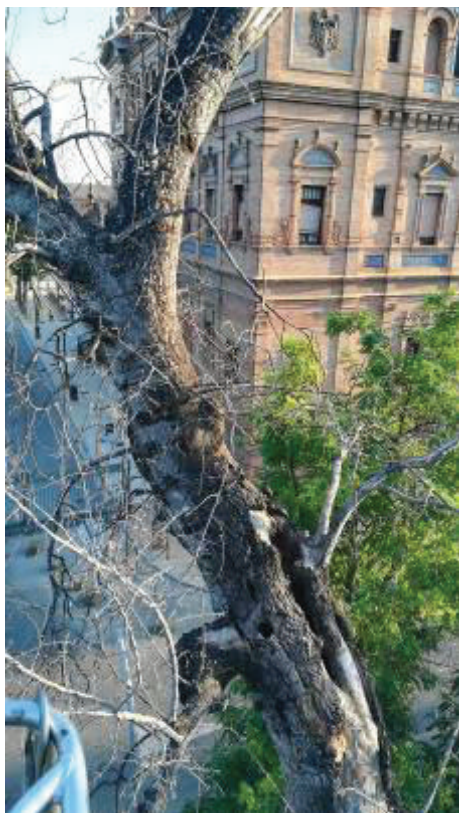
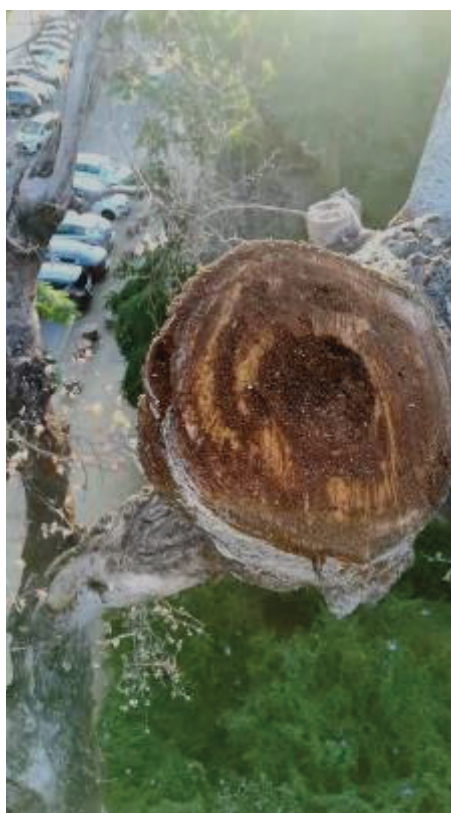
9. **FOTOGRAFÍAS:**

MOTIVO DEL APEO: Árbol muerto

5. **LATITUD DE ACERADO:** Acceso a Parque de María Luisa, zona estancial y de gran afluencia turística
6. **LESIONES GRAVES:** Disfuncionalidad irreversible en copa, tronco y raíces, tras un proceso de decaimiento progresivo asociado a la propia fase de desarrollo del árbol, próxima a la senescencia, y a factores ambientales como la compactación del suelo y la plantación sobre albero. Madera mecánicamente muy deteriorada por la pudrición activa de hongos xilófagos que ha generado oquedades internas, como en la base del tronco, y cavidades abiertas en todos los ejes primarios. Previsible afección fúngica también a nivel radicular.

7. **ESTADO GENERAL:** Avanzada edad fenológica, y pérdida paulatina y permanente de vitalidad. Actualmente 100% de ramas secas y hojas necróticas.
8. **OBSERVACIONES:** Diana de alta peligrosidad debido a la alta densidad de tránsito peatonal.
