AP-265-2020
CAF

SOLICITUD DE APEO DE ARBOLADO VIARIO (AP-265-20) PARTE 2ª

MOTIVO DEL APEO: RENOVACIÓN DEL ARBOLADO

1. **FECHA:** 14 de julio de 2020
2. **SITUACIÓN:** Avenida de la Soleá.
3. **Distrito:** San Pablo – Santa Justa.
4. **ESPECIE:** *Ligustrum lucidum*..
5. **P.C. (c.m):** 92

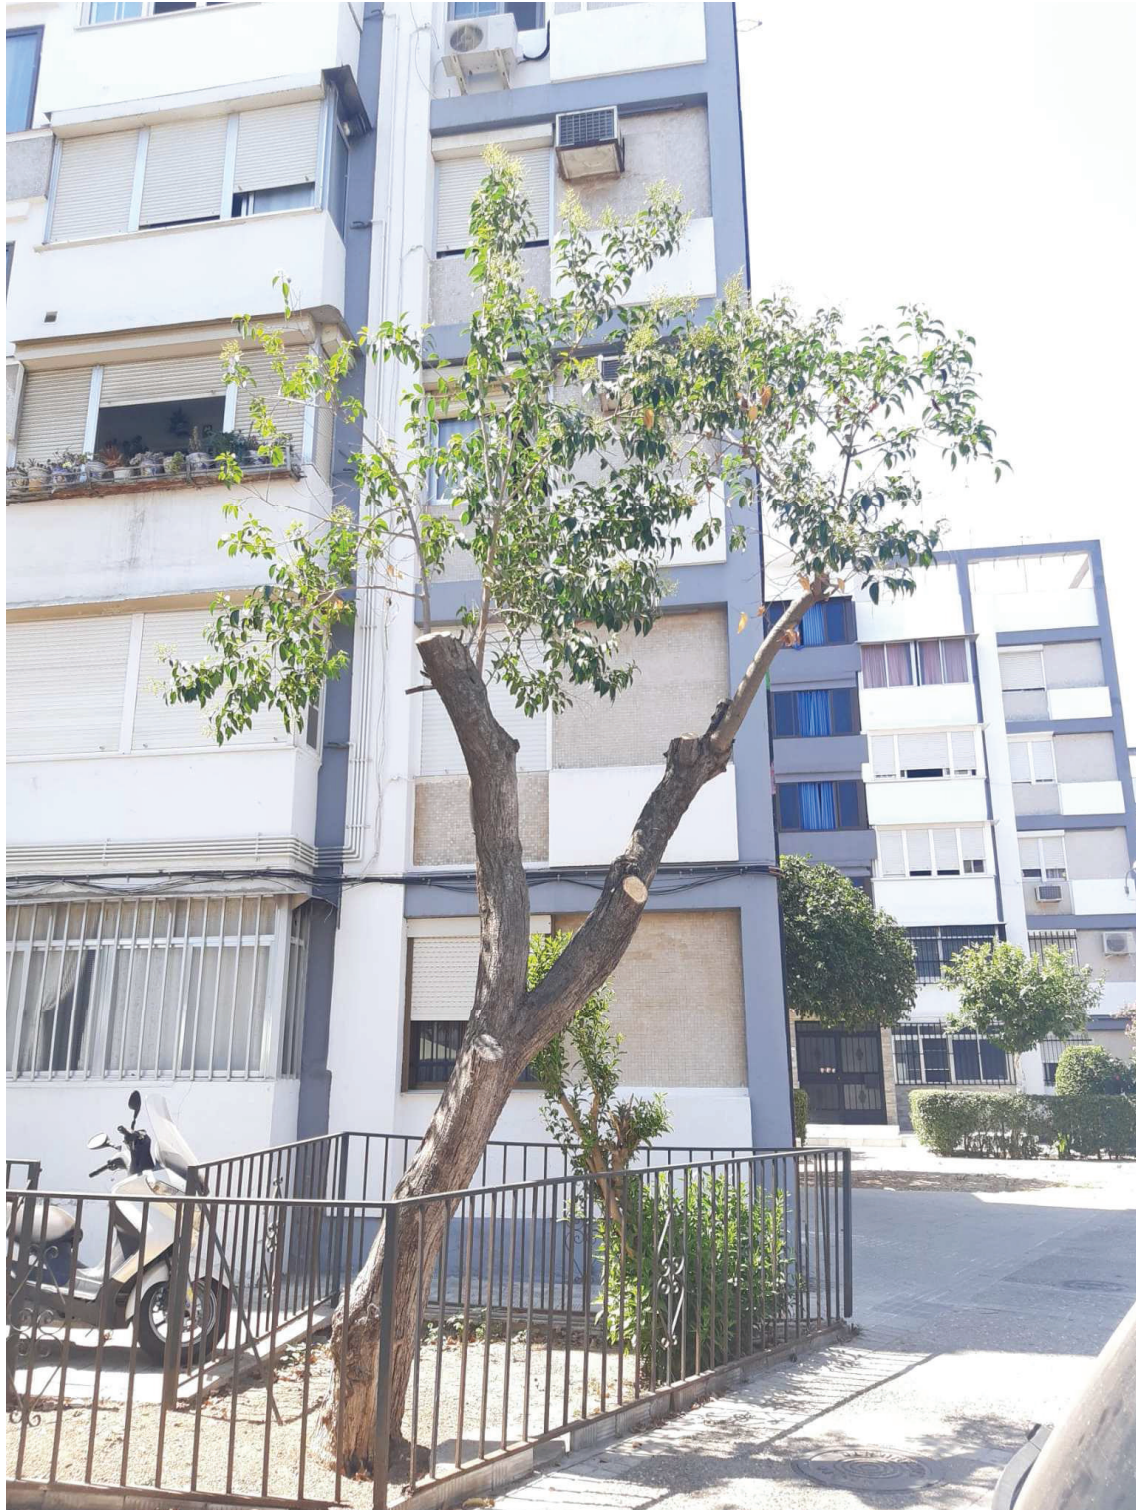
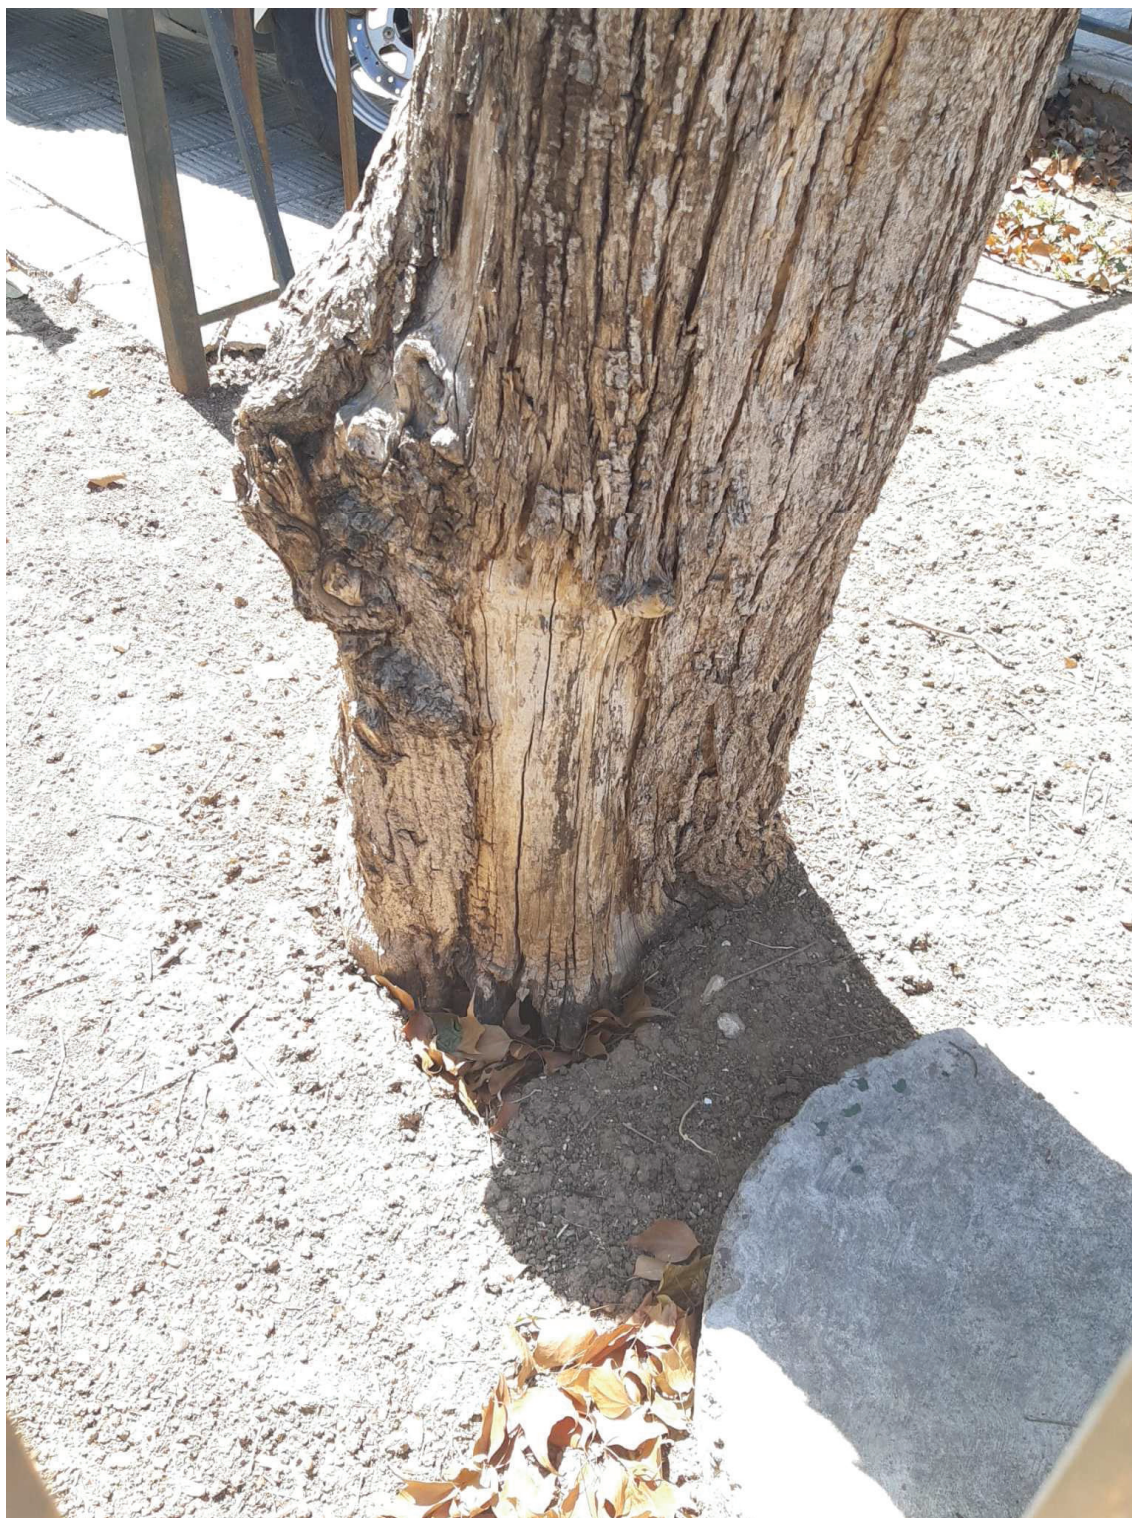
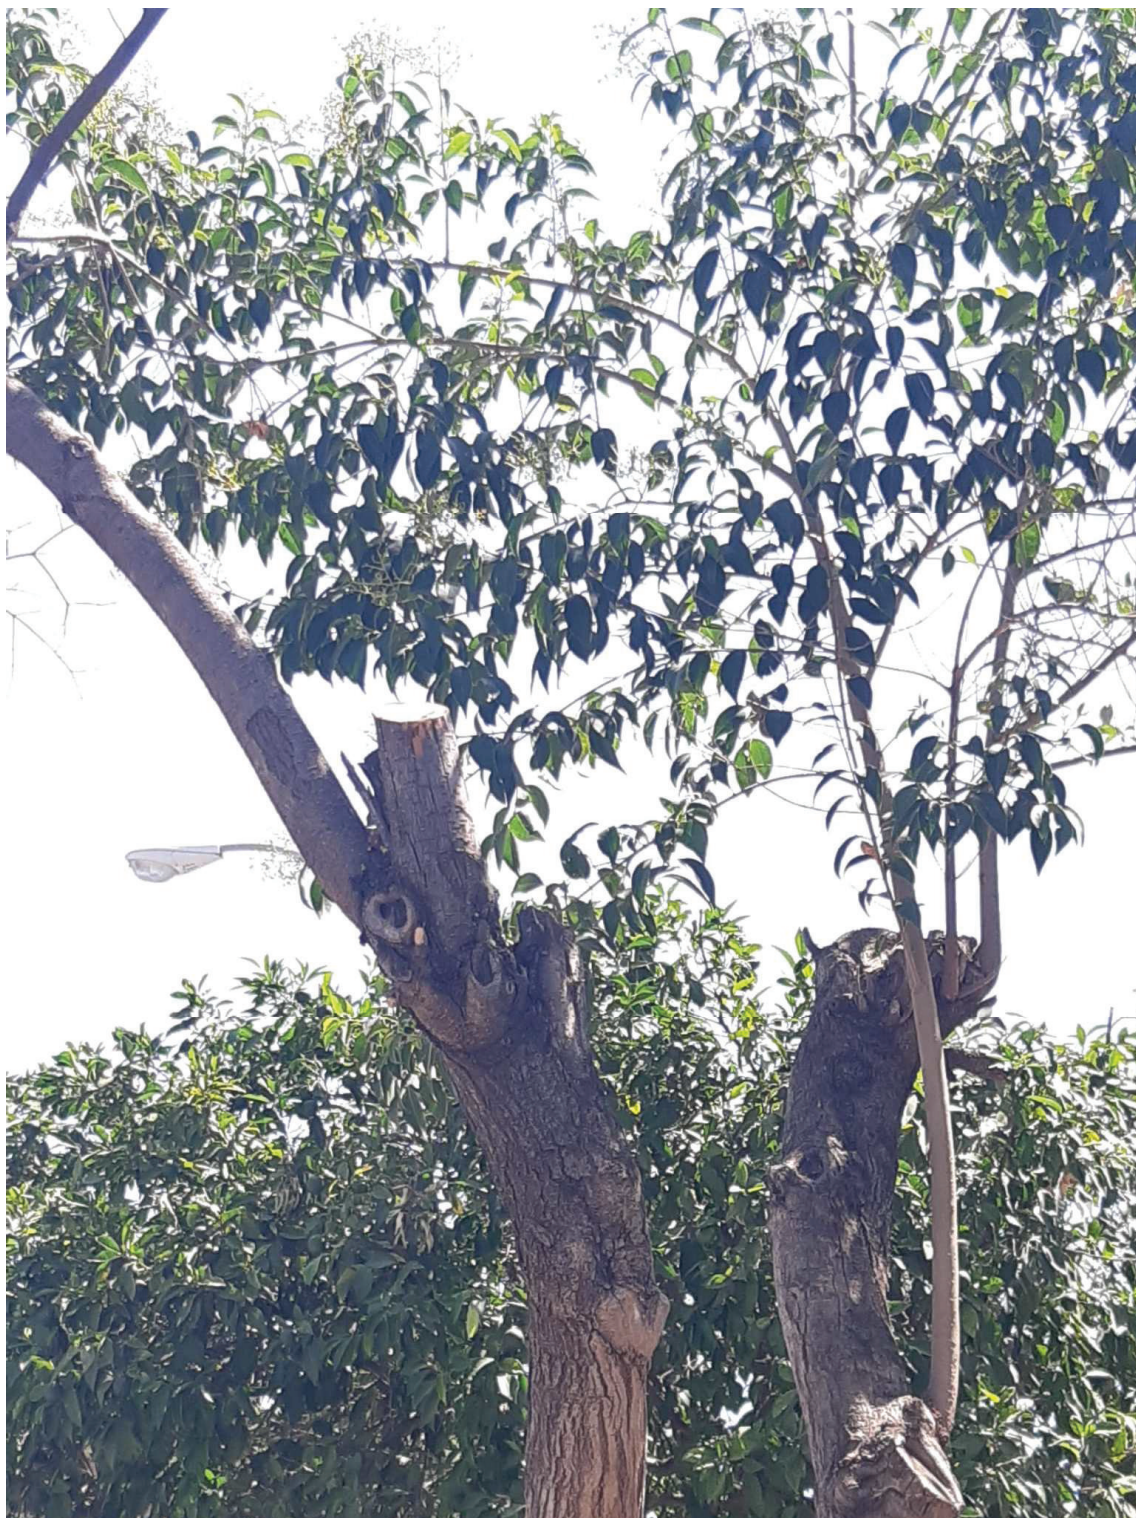
12. FOTOGRAFÍAS:

6. **ALTURA (m):** 6,50
7. **ALCORQUE (m):** Parterre ajardinado.
8. **LATITUD DE ACERADO(m):** -
9. **LESIONES GRAVES:**
 - Chancro asociado a proceso de pudrición activa en cuello, que asciende desde el sistema radicular.

- Al aplicar tracción manual al tronco, se detecta oscilación de 2-3 cm en cuello. Lo que indica un alto nivel de degradación a nivel radicular.
 - Árbol terciado.

- Inserciones de ejes de origen epicórmico en copa, comprometidas por afecciones fúngicas en los cortes de ejes de excesivo calibre.
 - Se prevé capacidad muy limitada de generar recursos para consolidar defectos por hongos, y a la vez reforzar eficientemente las inserciones epicórmicas. Debido a la mínima superficie foliar y a la incapacidad de soportar mecánicamente en el futuro una copa más densa y activa,

10. **ESTADO GENERAL:**
 - El estado general, asociado al vigor, es bajo.
11. **OBSERVACIONES:**
 - Se recomienda sustituir la especie actual por otra con porte columnar en copa para evitar interferencias y minimizar por tanto las podas necesarias de adaptación al entorno.
