AP-287-2020
CAF

"ÚNICO.- Autorizar el apeo de un ejemplar de *Ligustrum lucidum* con id nº 116.367, situado en la Calle Alborea (AP-287-2020). De acuerdo con el informe del Servicio Técnico: **MOTIVO DEL APEO:** Renovación de arbolado. se constata que el ejemplar presenta una serie de defectos estructurales y procesos degradativos, que comprometen su futuro significativamente. Se encuentra inmerso en un proceso de degradación irreversible y sus capacidad de ofrecer beneficios acabarán siendo prácticamente nulos. Siendo a día de hoy ya mínimos. **ESTADO GENERAL:** El estado general, asociado al vigor, es bajo. **OBSERVACIONES:** La capacidad de generar beneficios ecosistémicos que se le estima al ejemplar es muy baja. Las estructuras secas presentan una alta imprevisibilidad respecto a cuándo podría producirse el fallo en ellas".

SOLICITUD DE APEO DE ARBOLADO VIARIO (AP-287-20) PARTE 2ª

MOTIVO DEL APEO: RENOVACIÓN DE ARBOLADO

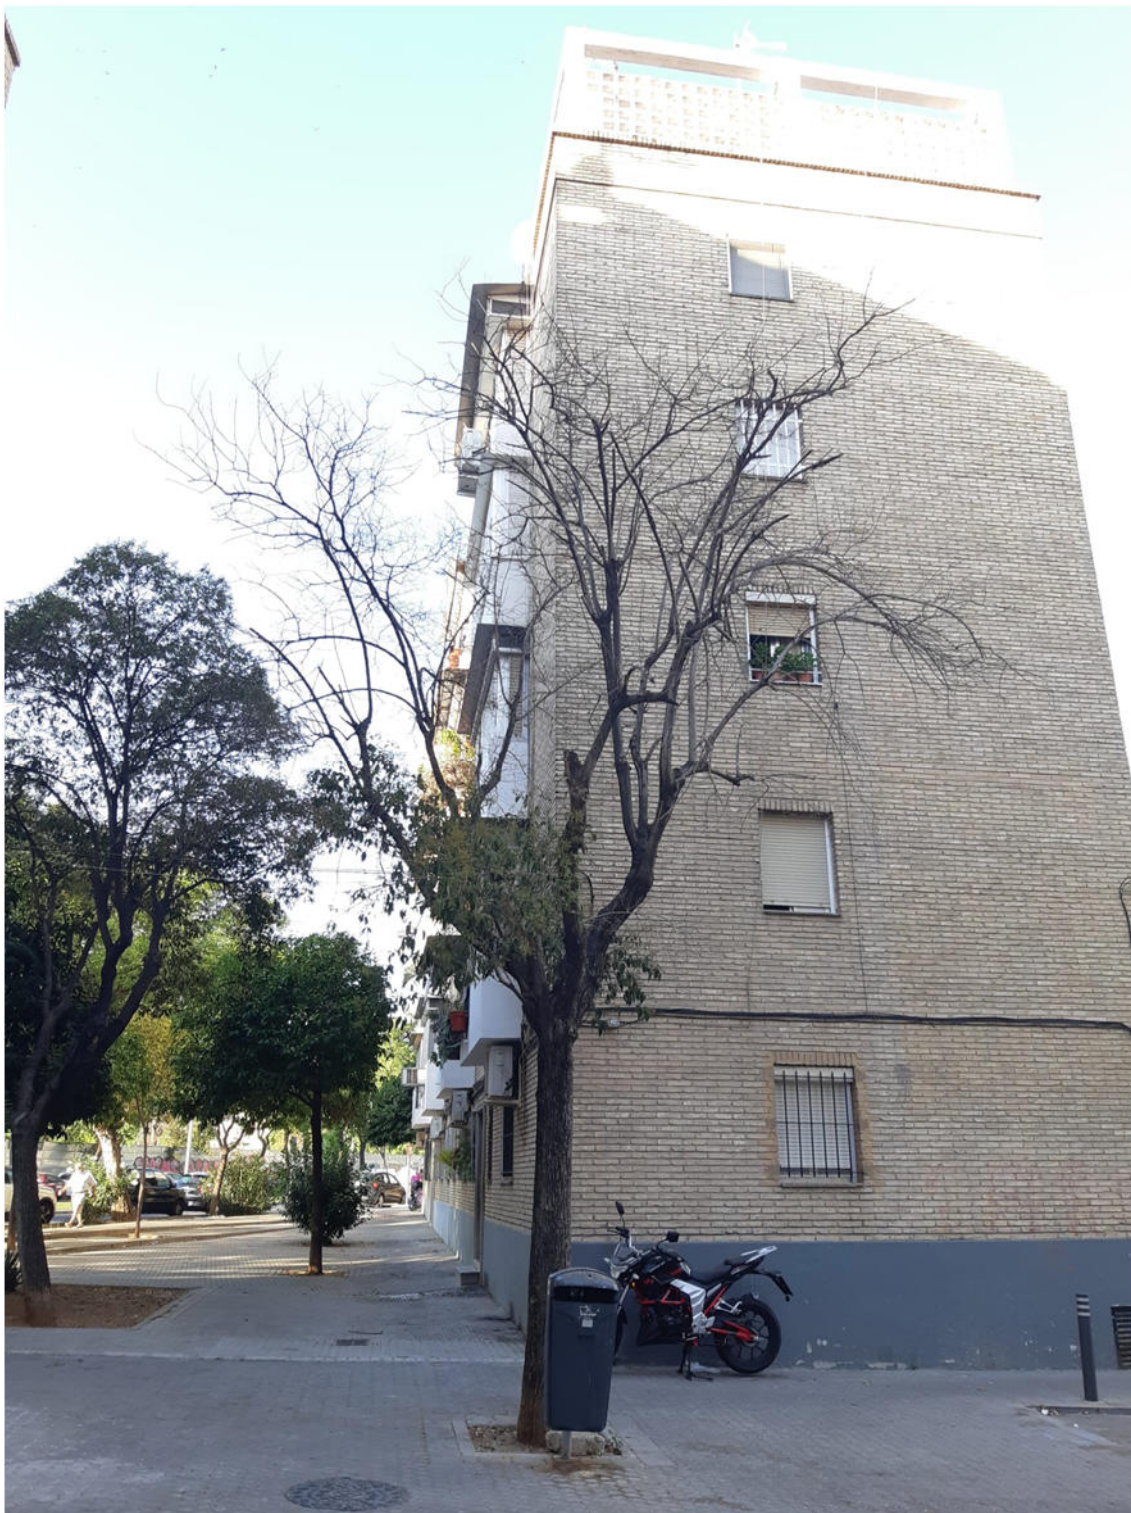
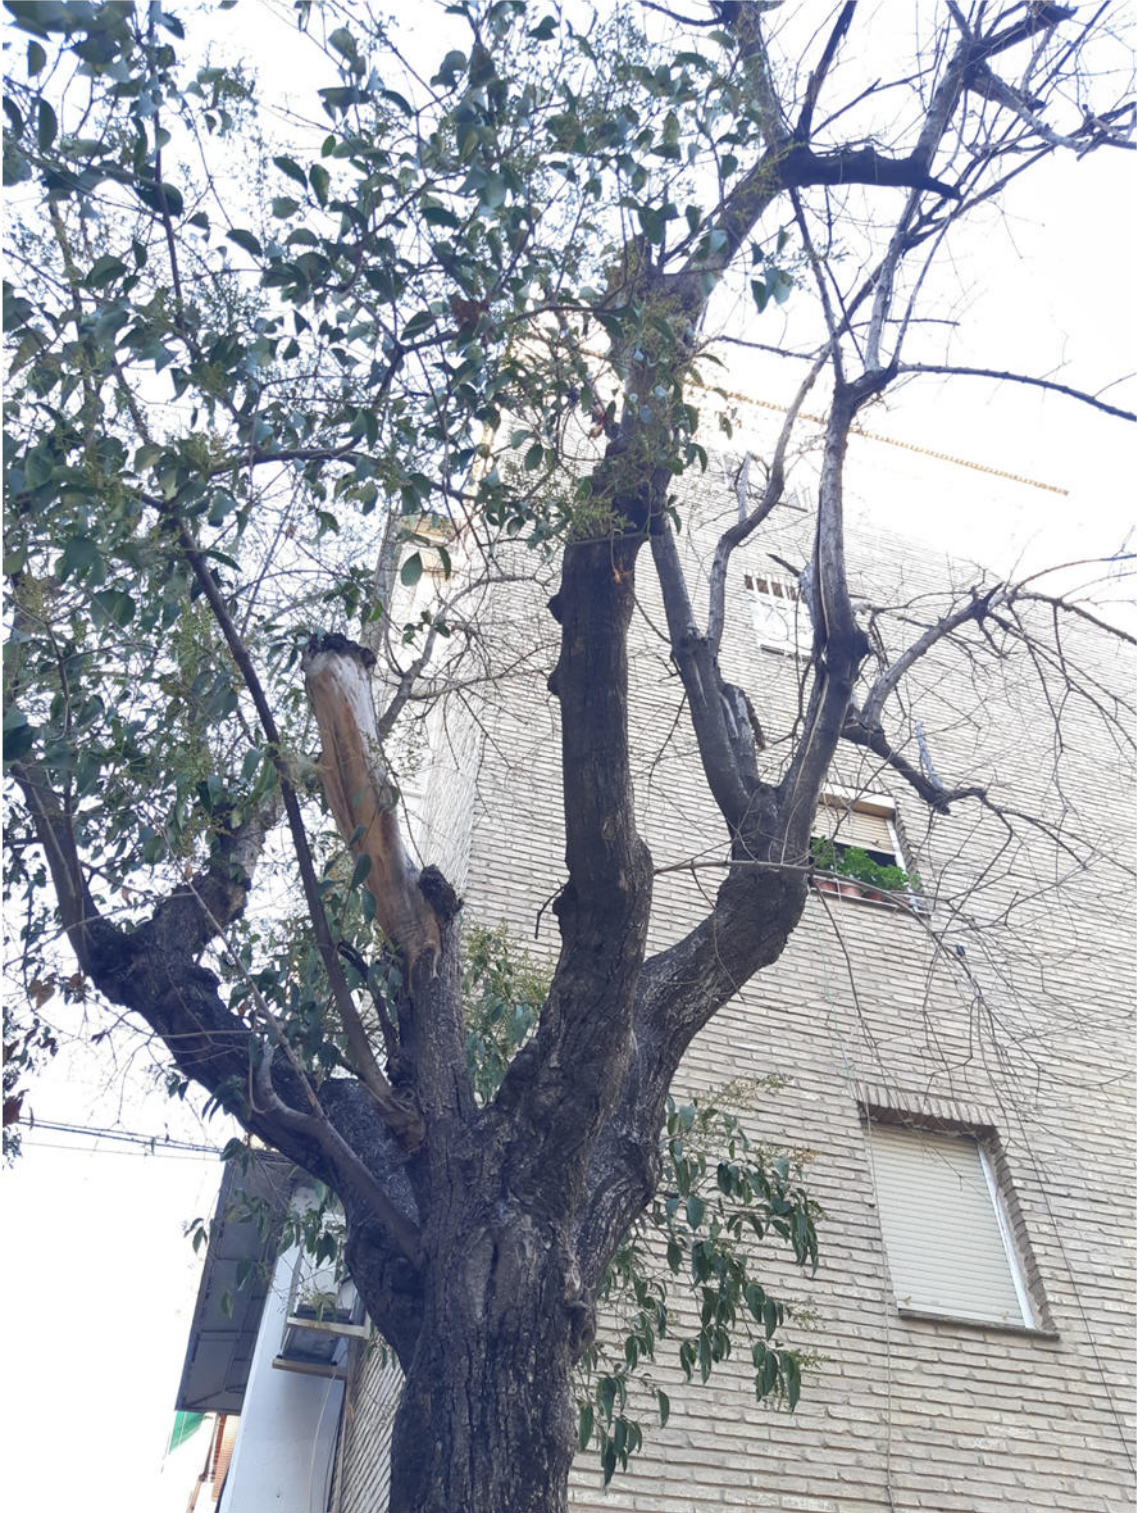
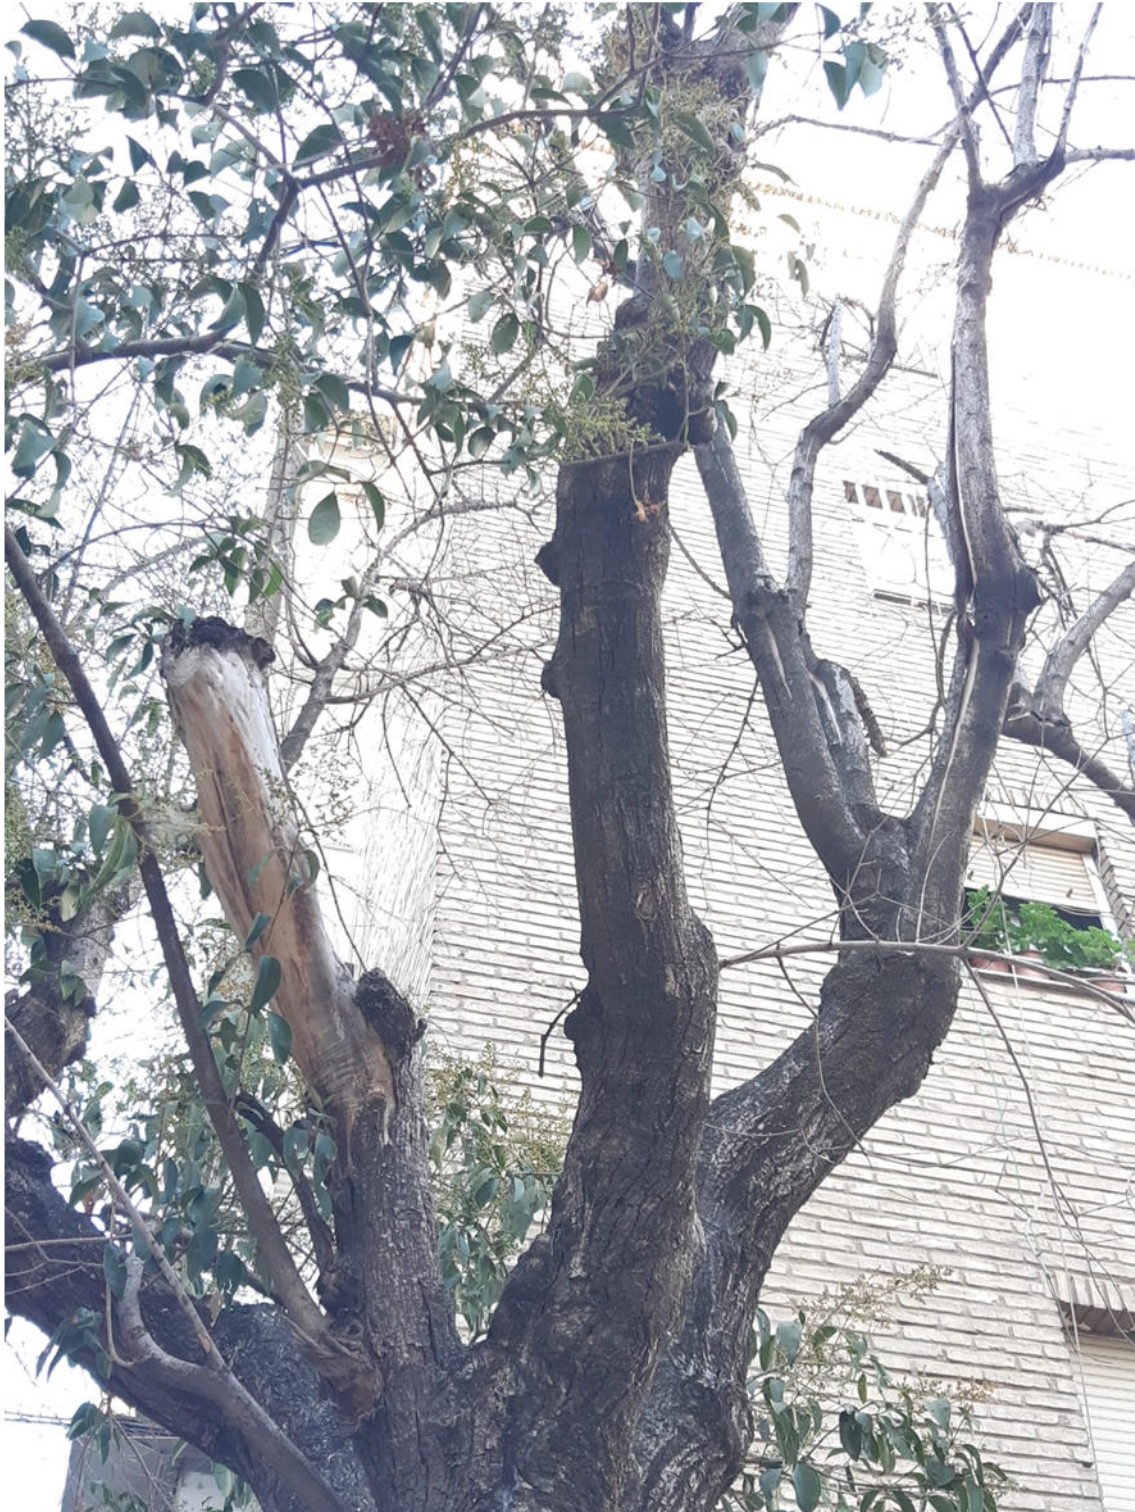
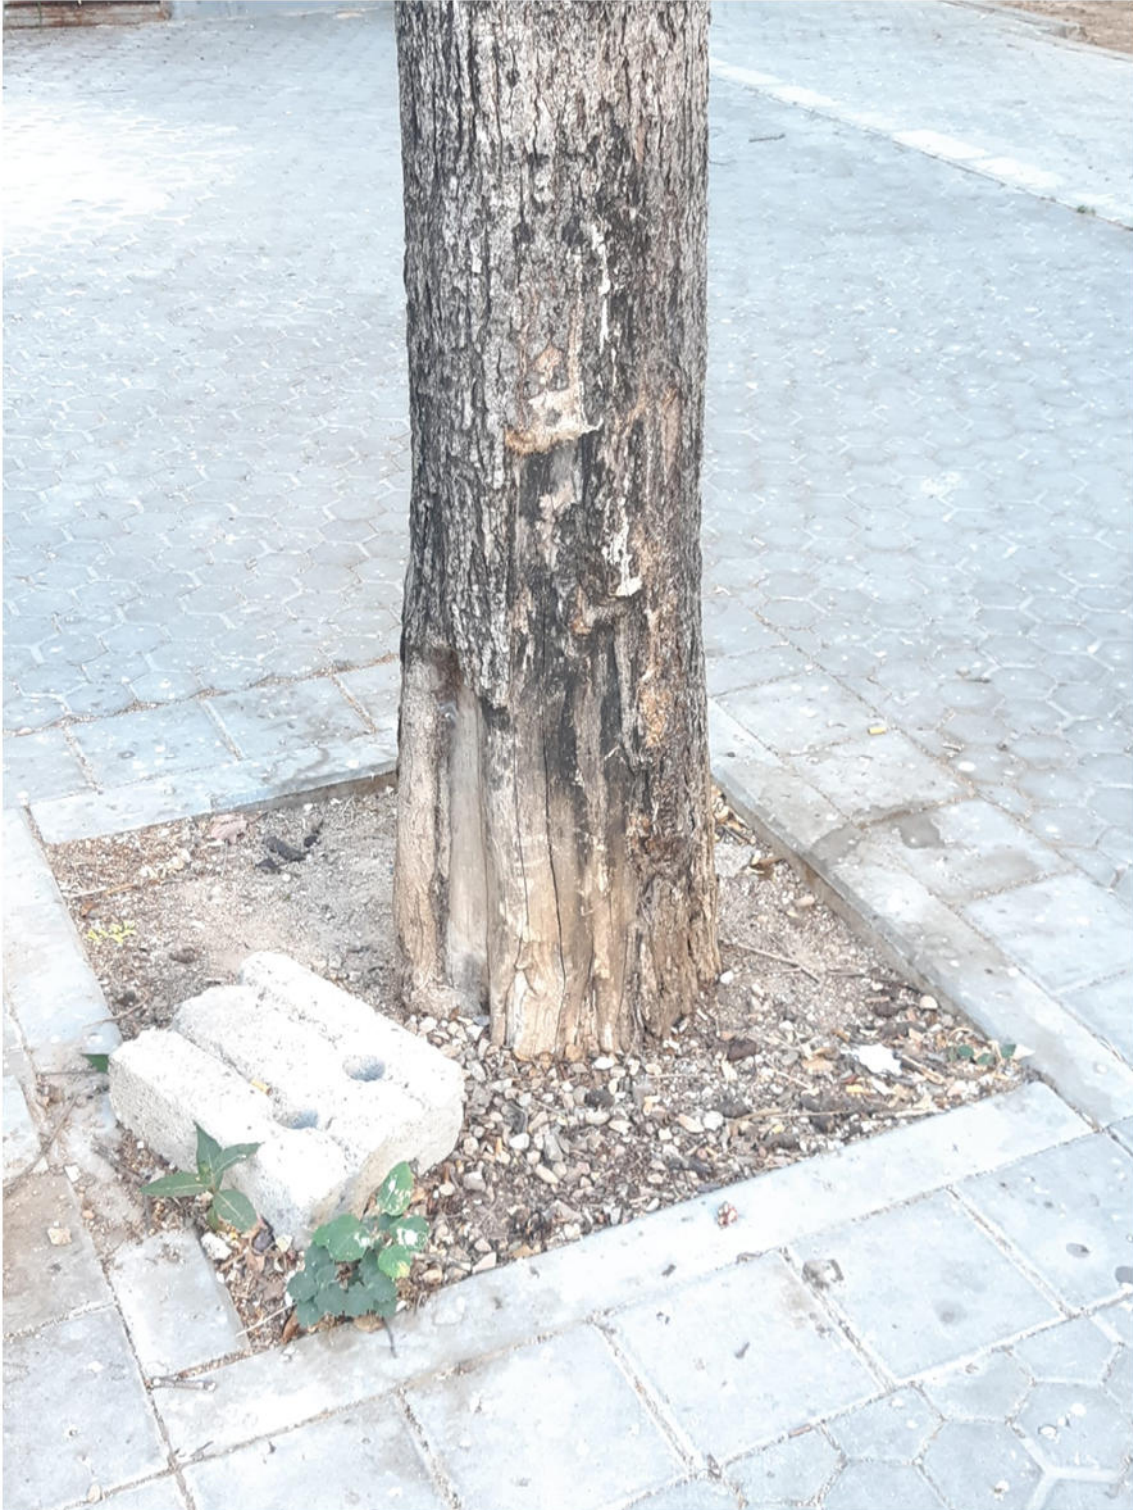
12. FOTOGRAFÍAS:

1. **FECHA:** 17 de julio de 2020
2. **SITUACIÓN:** Calle Alborea.
3. **Distrito:** San Pablo – Santa Justa.
4. **ESPECIE:** *Ligustrum lucidum*..
5. **P.C. (c.m):** 105
6. **ALTURA (m):** 8
7. **ALCORQUE (m):** 1 x 1
8. **LATITUD DE ACERADO(m):** Zona peatonal.
9. **LESIONES GRAVES:**
 - Chancro con duramen expuesto con degradación asociada en cuello.
 - 90% de la copa seco y con descortezamientos intensos en ejes primarios y secundarios.
 - Pérdida de su capacidad de soporte mecánico y fisiológica casi definitiva.
 - Textura acorchada en tronco al testeado con martillo de teflón.
10. **ESTADO GENERAL:**
 - El estado general, asociado al vigor, es bajo.
11. **OBSERVACIONES:**
 - La capacidad de generar beneficios ecosistémicos que se le estima al ejemplar es muy baja.
 - Las estructuras secas presentan una alta imprevisibilidad respecto a cuándo podría producirse el fallo en ellas.

Notas, explicaciones, descripciones: Ejemplar con decaimiento irreversible. El 90% de la estructura de la copa ha perdido la capacidad mecánica y fisiológica (se observan multitud de brotes con crecimiento de tipo ageótopo). Descortezamientos intensos visibles en ejes primarios y secundarios. Duramen expuesto en degradación. Ejes para los que no se detecta pared residual o existencia de albura activa. Textura acorcheda en tronco al testeo con martillo de teñón.

Propuestas y/o consejos Se solicita su apeo y reposición por **RENOVACIÓN DE ARBOLADO**
