**ÚNICO.- Eucalyptus camaldulensis con id nº 1181, situado en los jardines del Real Alcazar** de acuerdo con el informe Técnico emitido al respecto.

FICHA DE APEO DE ARBOLADO EN JARDINES DEL REAL ALCÁZAR DE SEVILLA

# ISA Formulario de Evaluación Básica de Riesgo de Arbolado

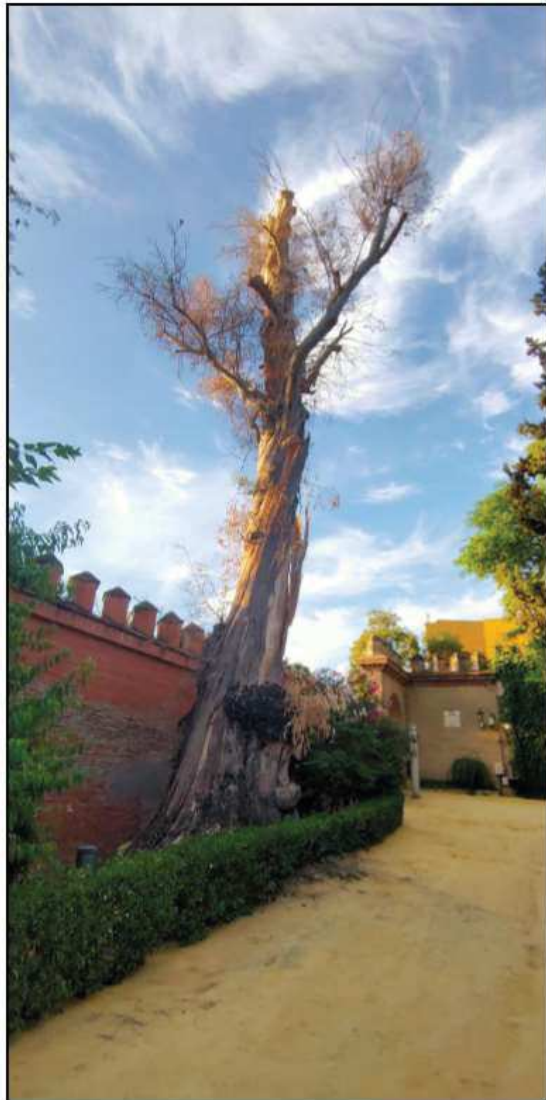
6. **ESTADO GENERAL:** Ejemplar singular muerto, está seco al 100%. Se trata de uno Eucalipto de gran porte ubicado cerca de la muralla perimetral que linda con los Jardines de Murillo en el Real Alcázar de Sevilla. Este ejemplar presentaba una regresión acusada desde hace años, probablemente el origen fuera una actuación de poda drástica a la que fue sometido hace años sin justificación técnica aparente. Este hecho posiblemente desencadenó la acción de diversos agentes patógenos, se sospecha que pudiera estar relacionado con la afección patológica conocida como "*Mundulla Yellow*s" que ha provocado la muerte de decenas de ejemplares singulares en la ciudad. Este hecho, probablemente combinado con la acción de ciertos hongos presentes como *Laetiporus sulphureus*, provocó un decaimiento irreversible que ha acabado secando completamente el ejemplar.

Vista general del árbol

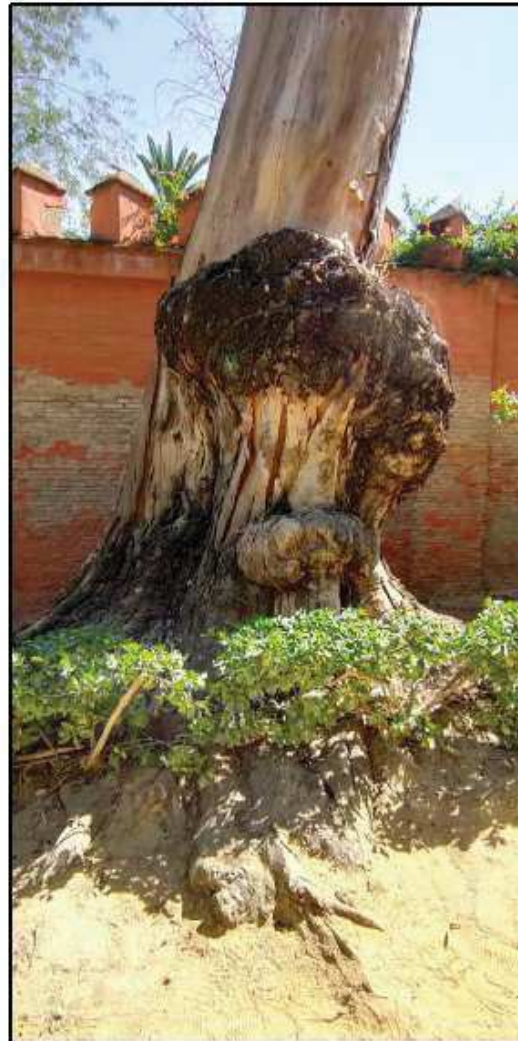
Vista de la base del tronco desde la cara norte

Cuerpos fructíferos de *Laetiporus sulphureus* en los contrafuertes de la base del tronco

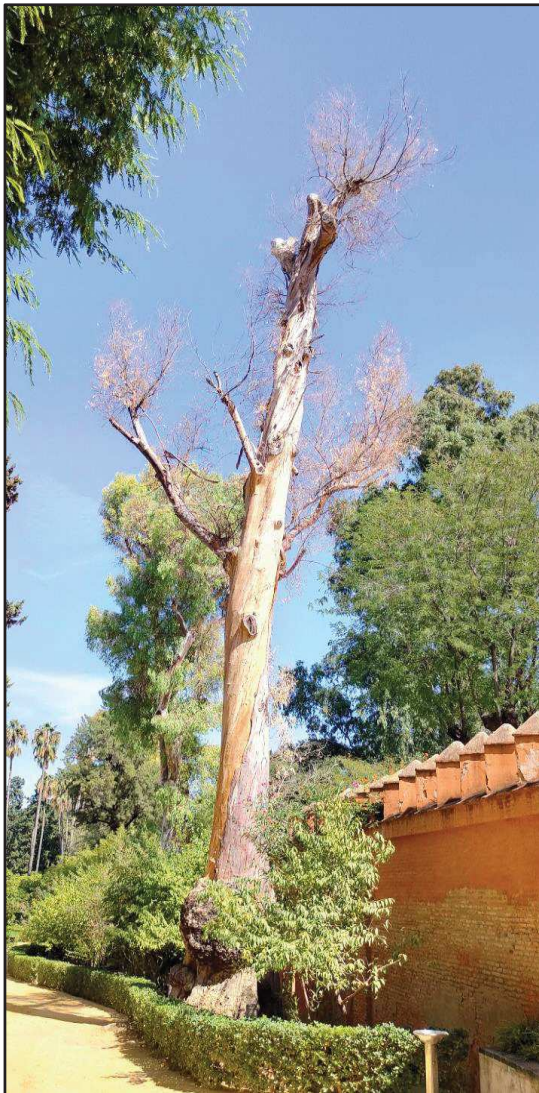
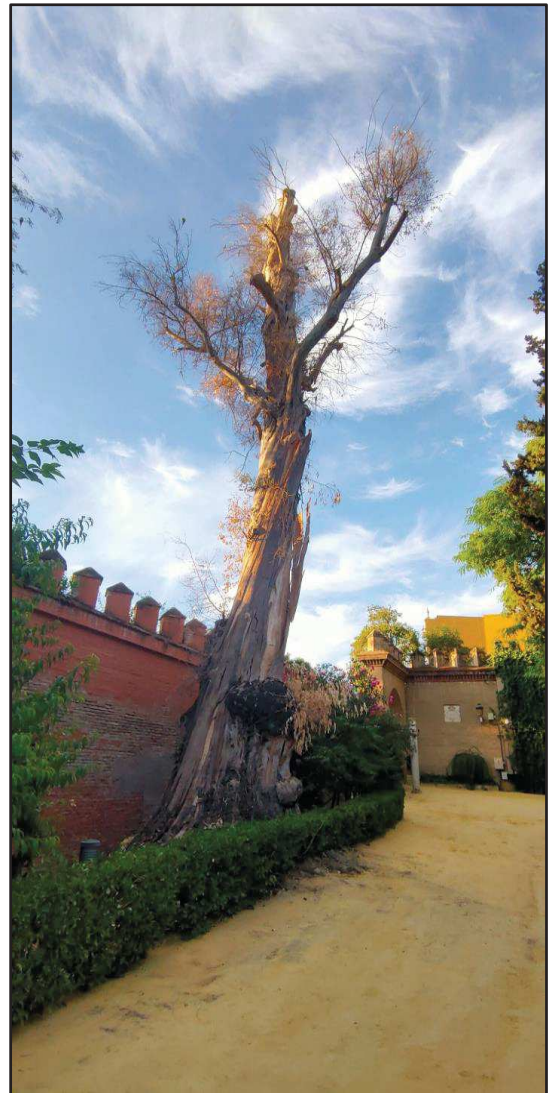
Ejemplar singular muerto, esta seco al 100%. Se trata de uno Eucalipto de gran porte ubicado cerca de la muralla perimetral que linda con los Jardines de Murillo en el Real Alcázar de Sevilla. Este ejemplar presentaba un regresión acusada desde hace años, probablemente el origen fuera un actuación de poda drástica a la que fue sometido hace años sin justificación técnica aparente. Este hecho posiblemente desencadenó la acción de diversos agentes patógenos, se sospecha que pudiera estar relacionado con la afección patológica conocida como "Mundulla Yellows" que ha provocado la muerte de decenas de ejemplares singulares en la ciudad. Este hecho, probablemente combinado con la acción de ciertos hongos presentes como *Laetiporus sulphureus*, provocó un decaimiento irreversible que ha acabado secando completamente el ejemplar.

1 y 2. Vista general

- Tala y abatimiento.** Se trata de un árbol completamente muerto. A pesar de que el riesgo de que una de sus partes falle es realmente bajo debido a que los eucaliptos pueden conservarse secos durante mucho tiempo sin desprenderse de ramas, la presencia de *Laetiporus sulphureus* indica que esta progresión de avance de la degradación puede ser más rápida de lo normal en la especie. Su ubicación cerca de dianas estructurales de alto valor histórico, recomienda que se lleve a cabo la programación de su apeo.

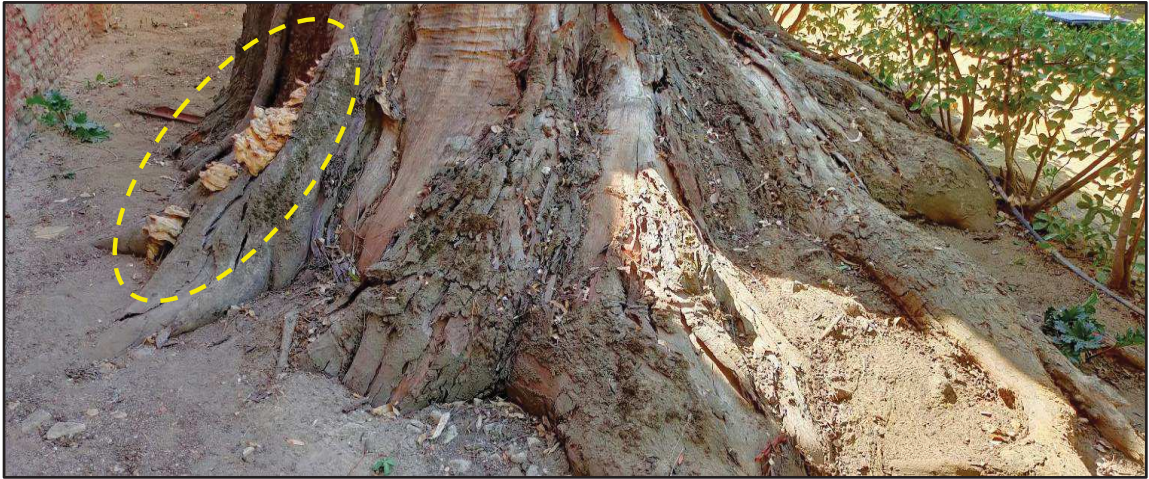
4. Vista de la base del tronco, cuerpos fructíferos de *Laetiporus sulphureus*

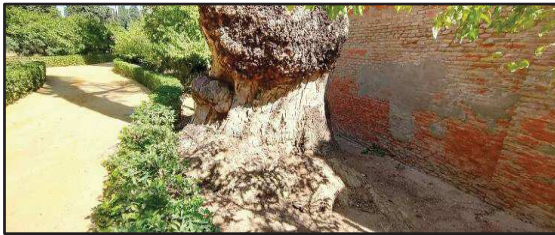
Fractura del tronco por debilitamiento de resistencia estructural

5. Vista desde la cara Sur del tronco

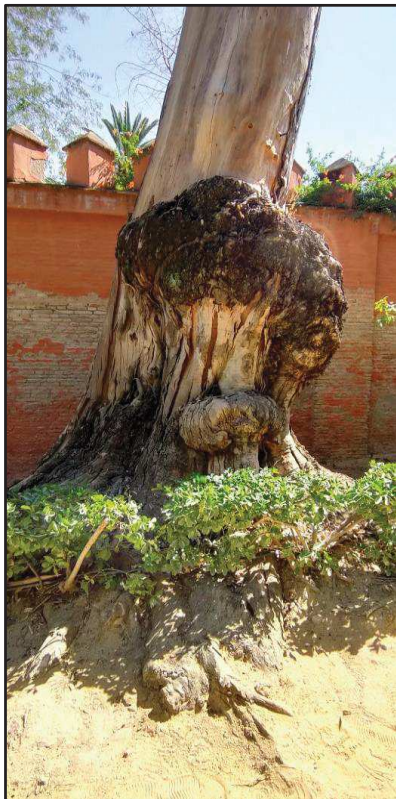
6. Vista desde la cara Norte

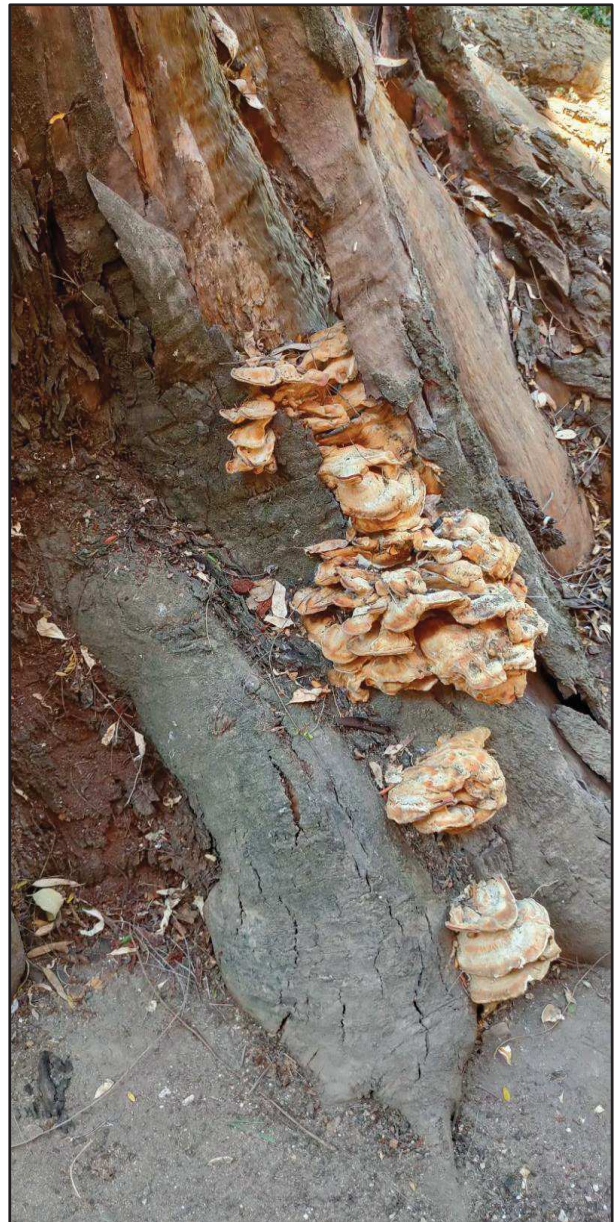
7. Detalle cuerpos fructíferos de *Laetiporus sulphureus*
