**Expediente: 455/2020**

AP-508 y 509-2020  
AAP

**FICHA DE APEO DE ARBOLADO VIARIO (AP508/20) PARTE 2ª**

# ISA Formulario de Evaluación Básica de Riesgo de Arbolado

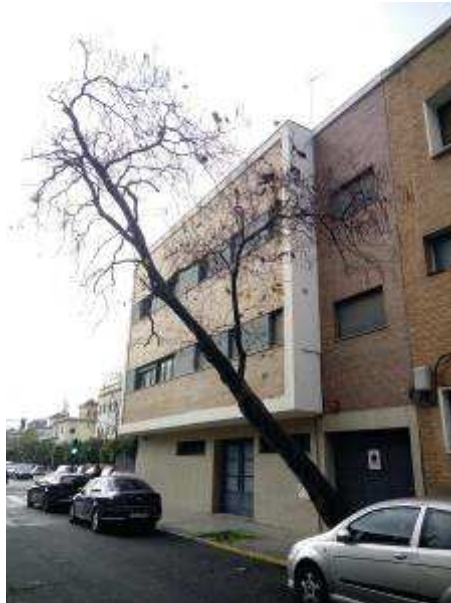
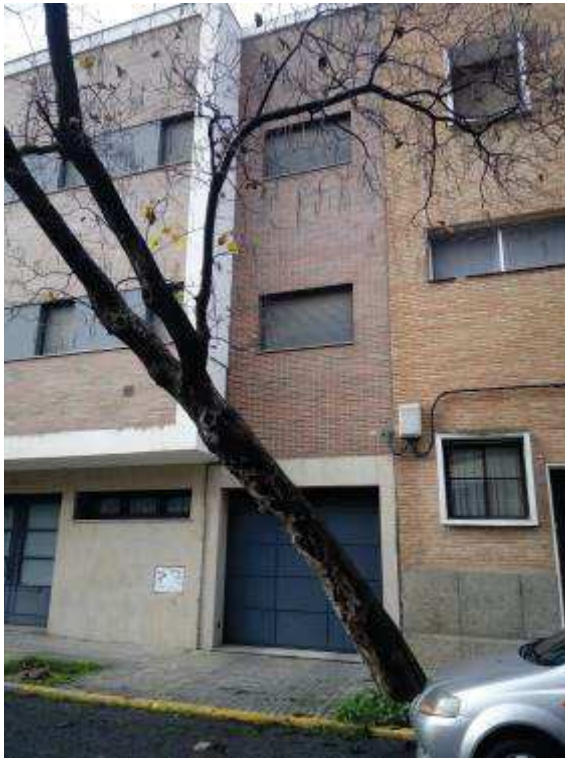
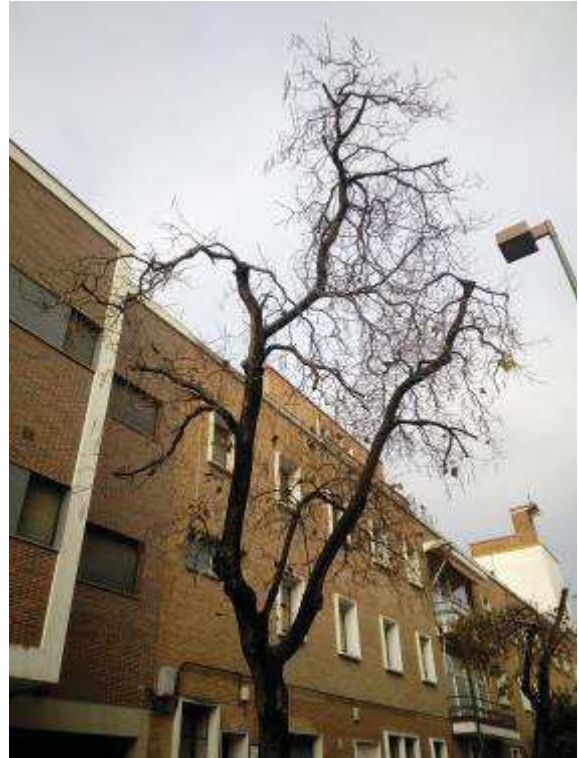
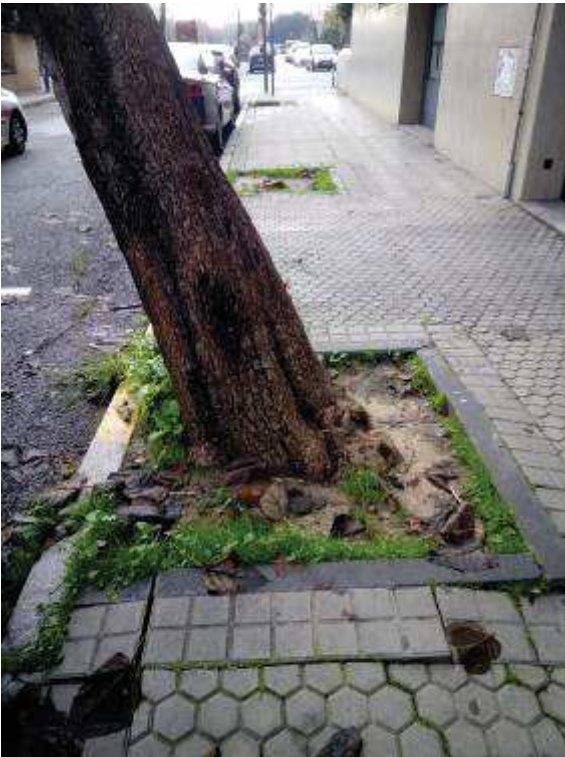
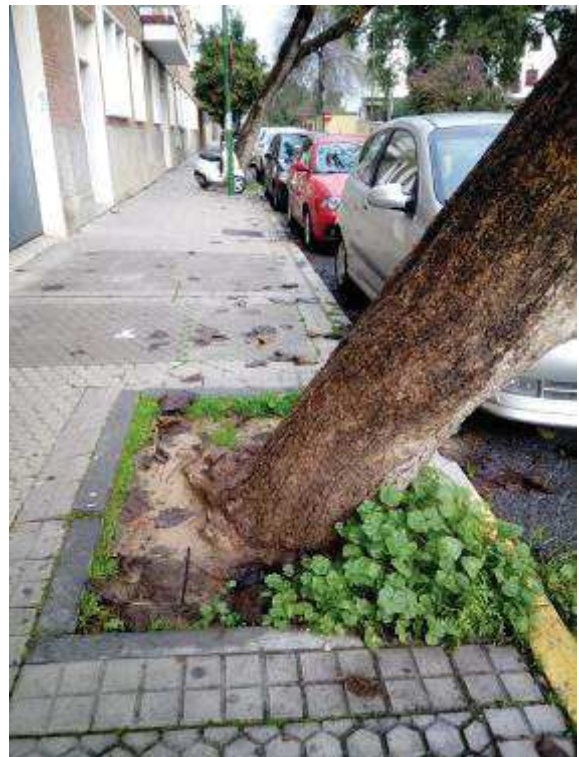
9. **FOTOGRAFÍAS:**

6. **LESIONES GRAVES:** Inclinado 39ºE, sin compensación en copa. Levantamiento del pavimento hasta 1m del pie en la zona de tracción de la inclinación. Terciado de ejes principales. Numerosas heridas superficiales con madera expuesta en el tronco, entre 1,5 y 3m de altura, en la zona de compresión de la inclinación, por roce de vehículos durante la maniobra de estacionamiento.

8. **OBSERVACIONES:** El ejemplar adyacente a esta posición de la alineación, pertenece a la misma especie, es coetáneo y presenta defectos análogos de relevancia estructural (inclinación 43ºE). Se estima que la causa potencial del fallo primario del anclaje e inclinación activa de estos dos árboles pudiera deberse a daños radiculares durante las obras de edificación del inmueble alledaño, sumadas a las sucesivas reparaciones de pavimento y acondicionamiento de canalizaciones subterráneas de servicios en el entorno de estos alcorques, con influencia en el área crítica de anclaje radicular.

Árbol maduro, con vitalidad media y sin afecciones foliares relevantes. Presenta una estructura completamente inclinada hacia calzada, 39 grados Este, potencialmente activa, sin compensación de la inclinación en copa. Se observa un levantamiento del pavimento en la zona de tensión de la inclinación, hasta aproximadamente 1m del pie. Numerosas heridas superficiales en el tronco, con madera expuesta, por contacto reiterado de los vehículos y del autobús escolar durante las maniobras de aparcamiento, al interferir parcialmente el fuste en la zona de estacionamiento. Copa con carga reducida, y lesiones inducidas por el terciado de los ejes principales. Ejemplar adyacente de la misma especie, coetáneo, con defectos mecánicos análogos (ID44)

Se considera muy grave en el entorno viario, y se define como defecto de relevancia estructural, con alta peligrosidad potencial, este tipo de inclinación que supera ampliamente los 30 grados, sin compensación de la horizontalidad en copa, y con levantamiento del pavimento circundante. Además, considerando el seguimiento del histórico de la posición, existen indicios de que la inclinación es activa, dado el incremento sustancial apreciado en los últimos años. Aunque se ha practicado una reducción de copa para mitigar el riesgo, la probabilidad de vuelco es alta con proyección de impacto sobre parada de autobús escolar, calzada y acerado, por lo que se recomienda el apeo y sustitución del árbol.
