Expediente: 455/2020

AP-508 y 509-2020
AAP

FICHA DE APEO DE ARBOLADO VIARIO (AP509/20) PARTE 2ª

ISA Formulario de Evaluación Básica de Riesgo de Arbolado

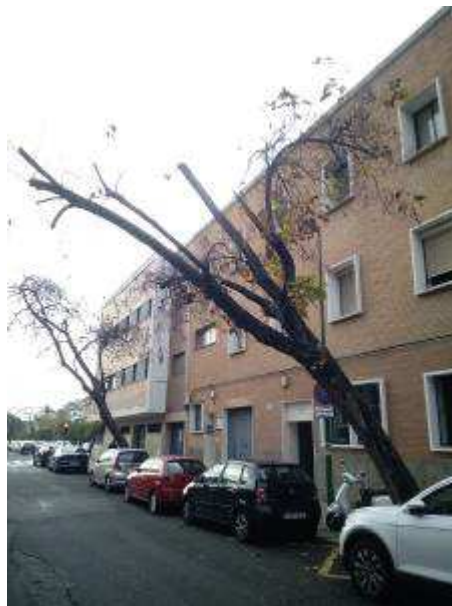
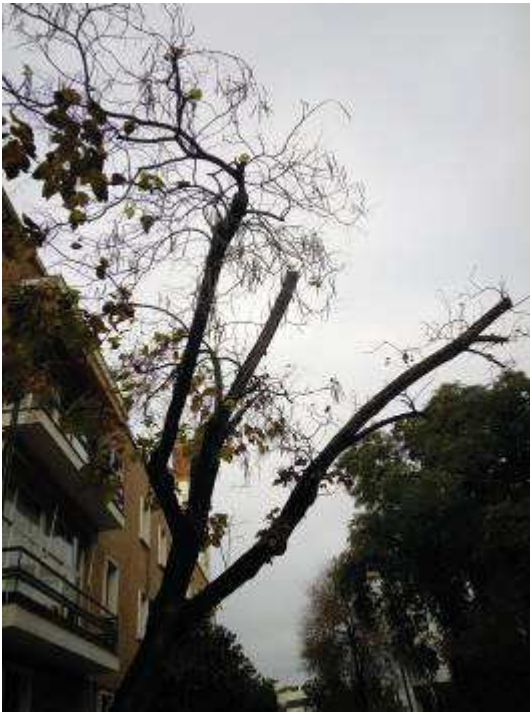
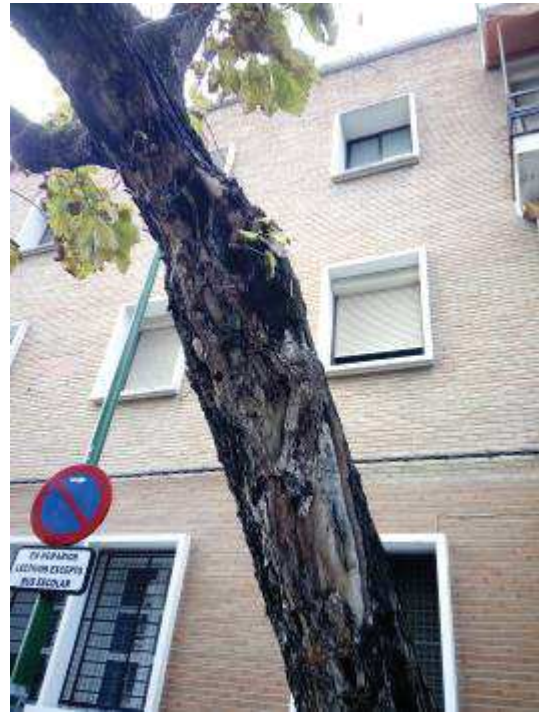
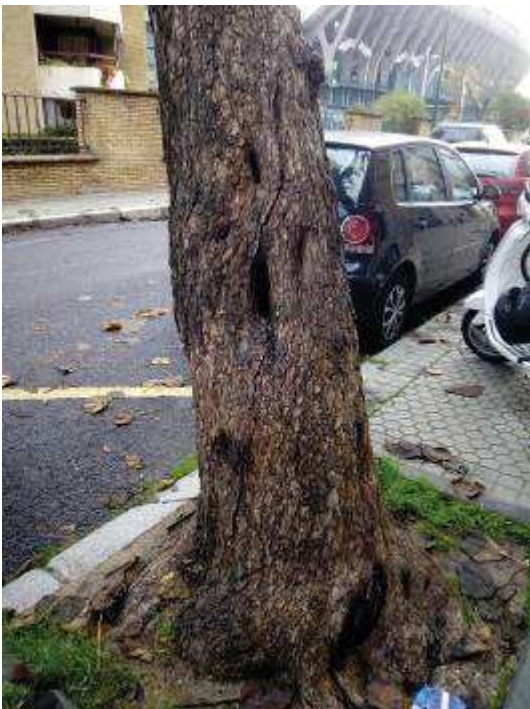
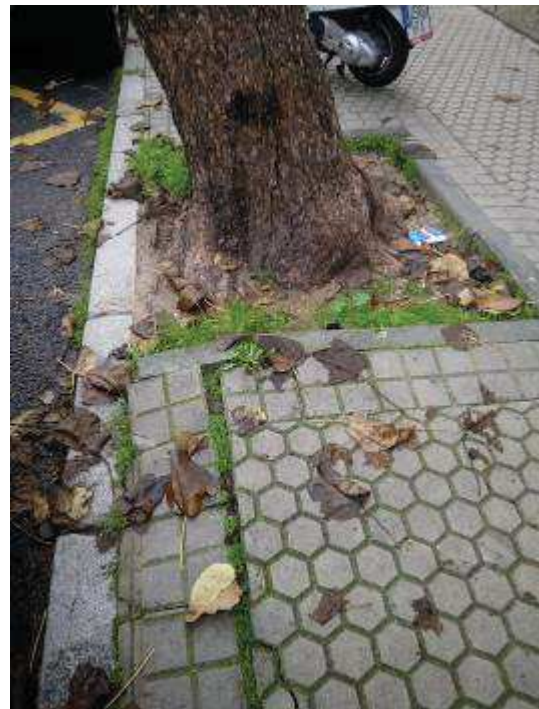
9. **FOTOGRAFÍAS:**

6. **LESIONES GRAVES:** Inclinado 43ºE, sin compensación en copa. Levantamiento del pavimento hasta 1m del pie en la zona de tracción de la inclinación. Terciado de ejes principales. Numerosas heridas superficiales con madera expuesta en el tronco, entre 1,5 y 3m de altura, en la zona de compresión de la inclinación, por roce de vehículos durante la maniobra de estacionamiento.

7. **ESTADO GENERAL:** Árbol maduro, con vitalidad media y sin afecciones foliares relevantes. Reducción de copa en julio 2020 para mitigar el alto riesgo de vuelco.

8. **OBSERVACIONES:** El ejemplar adyacente a esta posición de la alineación, pertenece a la misma especie, es coetáneo y presenta defectos análogos de relevancia estructural (ID34 inclinación 39ºE). Se estima que la causa potencial del fallo primario del anclaje e inclinación activa de estos dos árboles pudiera deberse a daños radiculares durante las obras de edificación del inmueble aledaño, sumadas a las sucesivas reparaciones de pavimento y acondicionamiento de canalizaciones subterráneas de servicios en el entorno de estos alcorques, con influencia en el área crítica de anclaje radicular.

Árbol maduro, con vitalidad media y sin afecciones foliares relevantes. Presenta una estructura completamente inclinada hacia calzada, 43 grados Este, potenciamiente activa, sin compensación de la inclinación en copa,. Se observa un levantamiento del pavimento en la zona de tensión de la inclinación, hasta aproximadamente 1m del pie. Numerosas heridas superficiales en el tronco, con madera expuesta, por contacto reiterado de los vehículos y del autobús escolar durante las maniobras de aparcamiento, al interferir parcialmente el fuste en la zona de estacionamiento. Copa con carga reducida, y lesiones inducidas por el terciado de los ejes principales. Ejemplar adyacente de la misma especie, coetáneo, con defectos mecánicos análogos (ID34)

Se considera muy grave en el entorno viario, y se define como defecto de relevancia estructural, con alta peligrosidad potencial, este tipo de inclinación que supera ampliamente los 30 grados, sin compensación de la horizontalidad en copa, y con levantamiento del pavimento circundante. Además, considerando el seguimiento del histórico de la posición, existen indicios de que la inclinación es activa, dado el incremento sustancial apreciado en los últimos años. Aunque se ha practicado una reducción de copa para mitigar el riesgo, la probabilidad de vuelco es alta, con proyección de impacto sobre parada de autobús escolar, calzada y acerado, por lo que se recomienda el apeo y sustitución del árbol.
