Expediente 1/2020

AP-13-2020
ALDV

FICHA DE APEO DE ARBOLADO VIARIO (13/20) PARTE 2ª

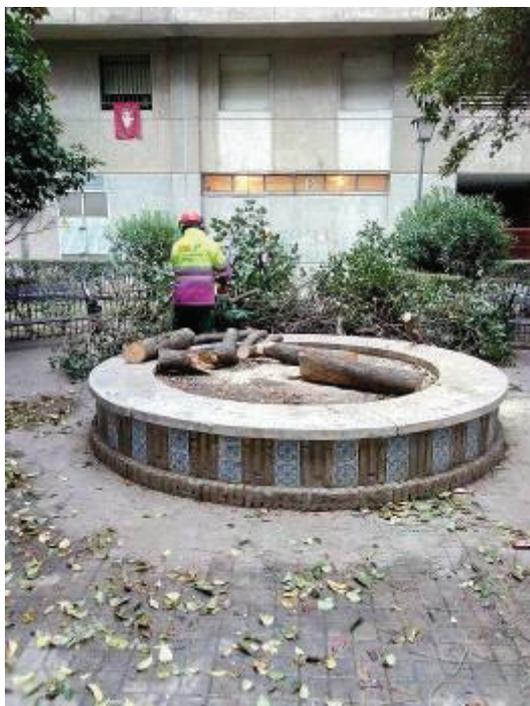
1. **FECHA:** 13/01/20
2. **SITUACIÓN:** Calle Doctor José María de Bedoya **DISTRITO:** Sur
3. **ESPECIE:** *Ligustrum japonicum* **Nº ID:** 145
4. **P.C. (cm):** 73 **ALTURA (m):** 7 **ALCORQUE (m):** Jardinera circular individual
5. **LATITUD DE ACERADO:** Entre parterres ajardinados de zona peatonal estancial y de acceso a viviendas.
6. **LESIONES GRAVES:** Fractura del tronco bajo la cruz principal debido al empuje del viento sobre copa y al debilitamiento mecánico de la madera en este punto por pudrición interna de la madera, evidenciada tras la incidencia.
7. **ESTADO GENERAL:** Ejemplar maduro levemente desvitalizado (presencia de ramillas secas en interior de copa).
8. **OBSERVACIONES:** El fallo se produce bajo condiciones meteorológicas excepcionales, con vientos de hasta 80km/hora (Rango 9 en la Escala Beaufort) y lluvias intensas continuadas.
9. **FOTOGRAFÍAS:**
