Expediente 1/2020

AP-33-2020
ALDV

FICHA DE APEO DE ARBOLADO VIARIO (33/20) PARTE 2ª

1. **FECHA:** 27/01/20
2. **SITUACIÓN:** Avenida Manuel Siurot **DISTRITO:** Sur
3. **ESPECIE:** *Platanus hispanica* **N ° ID:** 958
4. **P.C. (cm):** 198 **ALTURA (m):** 14 **ALCORQUE (m):** Alcorque cuadrado individual

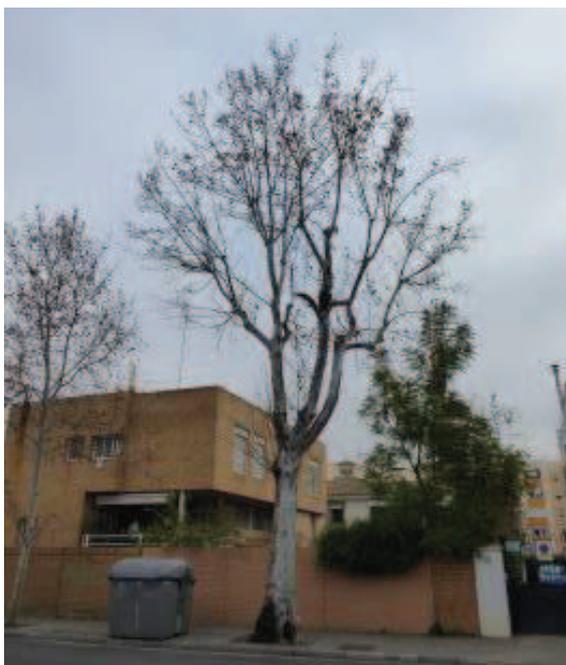
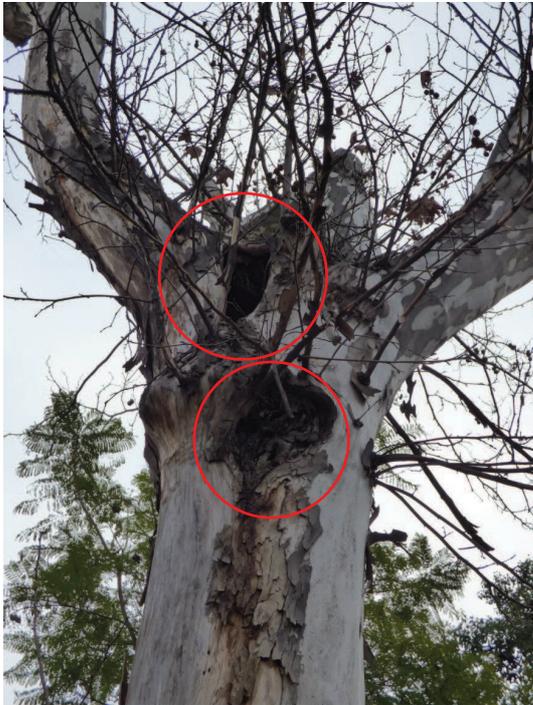
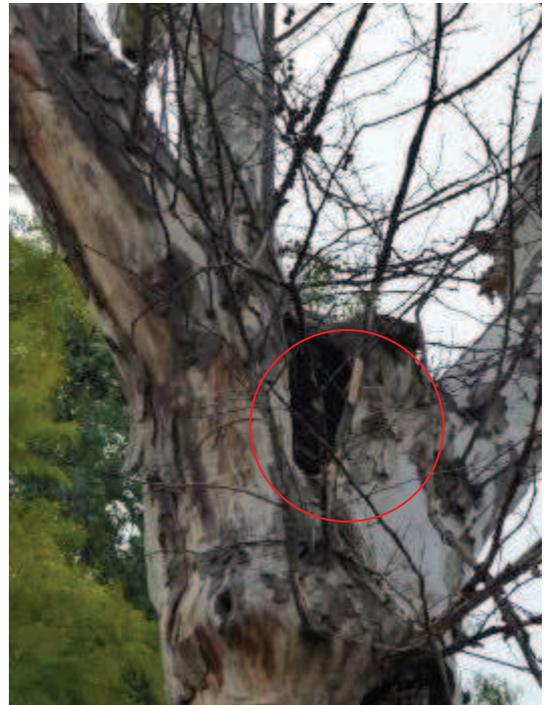
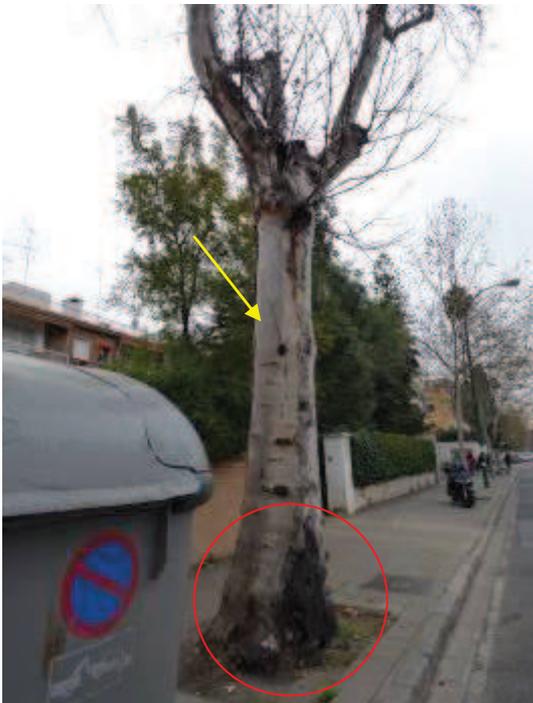
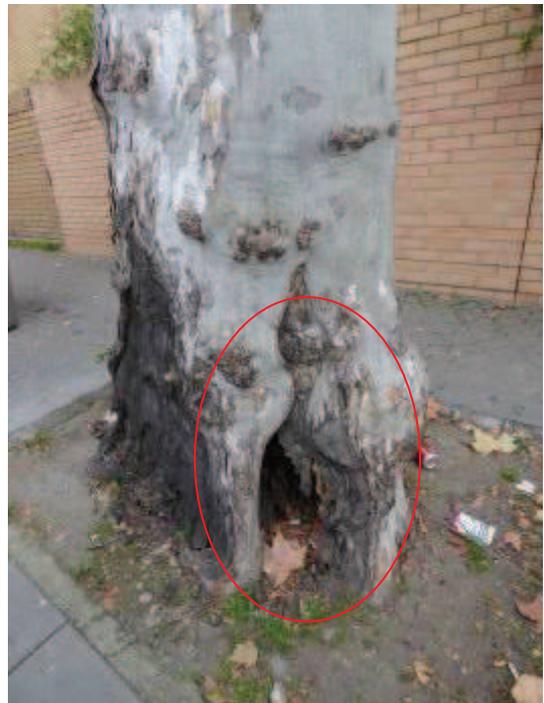
6. **LESIONES GRAVES:** Árbol hueco desde la base de los ejes principales hasta el cuello del tronco, con probable debilitamiento radicular por progresión de la descomposición interna. Tronco, cruz principal y base de cimales con más de un 50% de la sección perimetral compuesta por madera necrótica, debido a un antiguo incendio que afectó severamente al árbol. Estas áreas disfuncionales presentan un grosor reducido y se encuentran en deterioro avanzado, apareciendo abundantes cuerpos fructíferos de hongos saprófitos (*Oxyporus sp* y *Trametes sp*) y numerosas cavidades abiertas al exterior que muestran una insuficiente pared residual para garantizar la estabilidad estructural a nivel de anclaje, tronco y cruz principal.

7. **ESTADO GENERAL:** Muy desvitalizado, en declive severo e irreversible Presenta antiguo terciado de copa, con escasa brotación inducida sobre los cortes a causa del fuerte decaimiento fisiológico.

8. **OBSERVACIONES:** Alto riesgo de colapso sobre acerado y calzada, y previsión de rápido agravamiento del estado actual,
9. **FOTOGRAFÍAS:**
