Expediente: 8/2020

AP-26-20 a AP-28-20
AP-26-20
CAF

SOLICITUD DE APEO DE ARBOLADO VIARIO (AP-26-20) PARTE 2ª

Formulario de Evaluación Básica de Riesgo de Arbolado

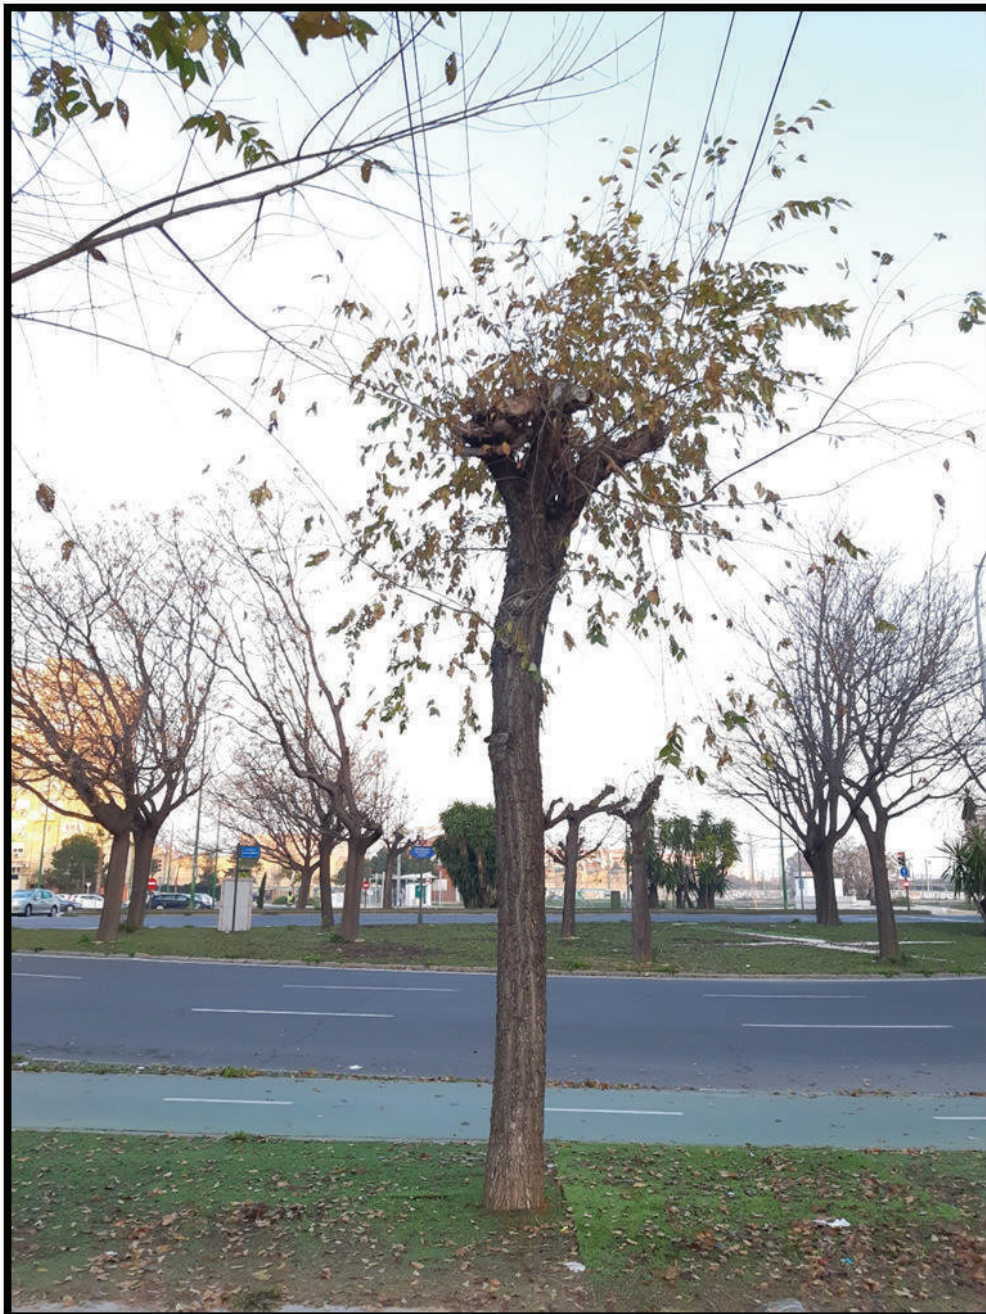
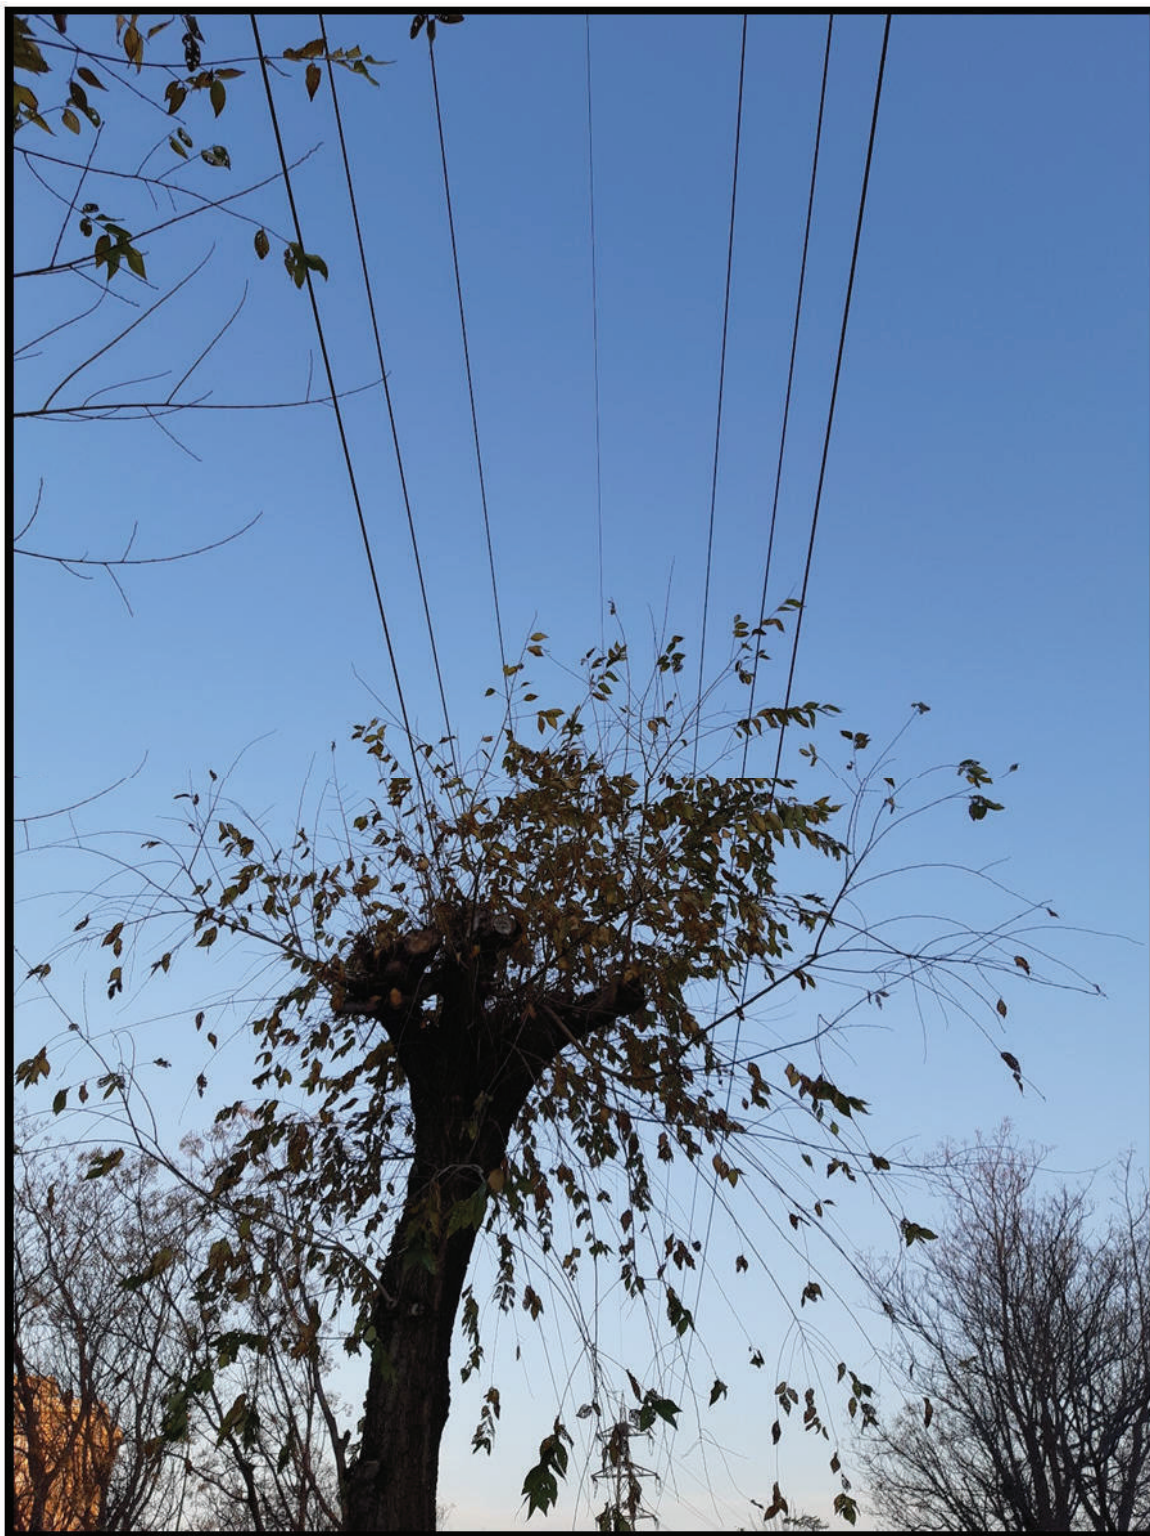
12. FOTOGRAFÍAS:

1. **FECHA:** 16 de enero 2020
2. **SITUACIÓN:** Calle Tesalónica.
3. **Distrito:** San Pablo – Santa Justa.
4. **ESPECIE:** *Ulmus pumila*.
5. **P.C. (c.m):** 73
6. **ALTURA (m):** 5
7. **ALCORQUE (m):** Terrizo
8. **LATITUD DE ACERADO(m):** -
9. **LESIONES GRAVES:**
 - Desmoche de toda la copa a nivel de inserción de ejes primarios (cruz principal).

10. **ESTADO GENERAL:**
 - El estado fisiológico, asociado al vigor, es normal. Hecho que aumenta la situación de interferencia con las líneas eléctricas.

Ejemplar cuyo desarrollo es inviable por situarse justo bajo cables de tendido eléctrico. Debido al porte de la especie, no se podrá generar nunca una copa funcional. Por lo que se acuerda conjuntamente con el personal técnico municipal, eliminar aquellos ejemplares que suponen interferencias insalvables con la línea eléctrica, paulatinamente.

11. **OBSERVACIONES:**
 - Se recomienda el apeo del ejemplar, por criterios de gestión.
 - Se recomienda la no sustitución del ejemplar en la misma situación debido a las interferencias que se ocasionan con el tendido eléctrico, a excepción de que el cableado fuese soterrado en el futuro.

Se propone la tala por criterios de gestión, debido a las interferencias existentes entre el ejemplar y su entorno, y la falta de alternativas para salvarlas. Se recomienda la no sustitución del ejemplar en la misma situación debido a las interferencias que se ocasionan con el tendido eléctrico, a excepción de que el cableado fuese soterrado en el futuro.
