Expediente: 45/2020

AP-69-2020 a AP-74-2020 y AP-76-2020 a AP-81-2020
AP-72-2020
CAF

SOLICITUD DE APEO DE ARBOLADO VIARIO (AP-72-20) PARTE 2ª

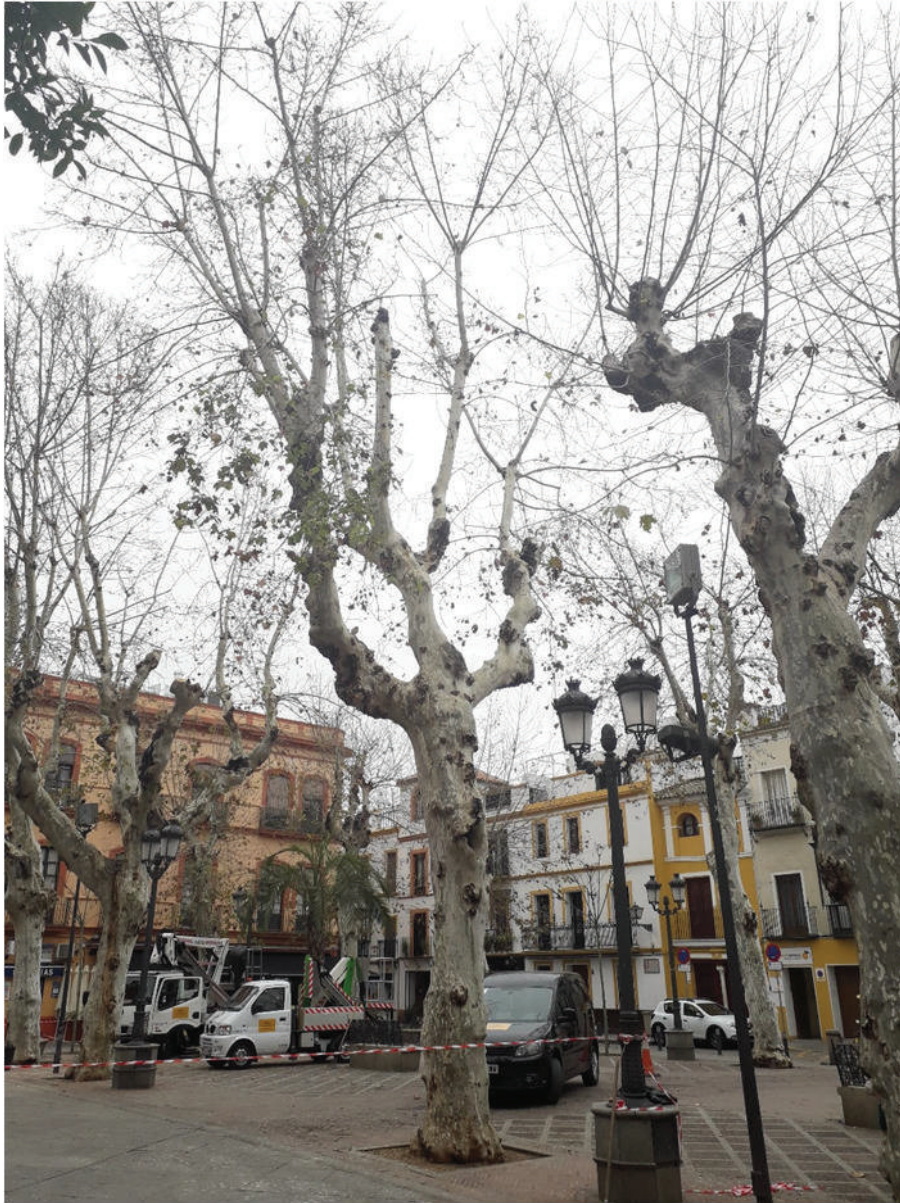
Ilustración 1. Vista general

6. **ALTURA (m):** 15
7. **ALCORQUE (m):** 1 x 1.
8. **LATITUD DE ACERADO(m):** -
9. **LESIONES GRAVES:**
 - Pérdida prácticamente total de anclaje.
 - Síntomas visuales de afección fúngica en zona de cuello y cortes antiguos de raíces.

- Desmoches continuados en copa, con antiguos cortes de calibre excesivo.
 - Se intuye falta de vitalidad del árbol para reponer sistema radicular eficiente.

- Cavidades significativas en ejes primarios y secundarios.
 - Anclajes de epicórmicos afectados probablemente por *Synanthedon codeti* y con termiteros incipientes.

10. **ESTADO GENERAL:**
 - El estado general, asociado al vigor, es bajo. Hecho que aumenta la probabilidad de fallo de las estructuras degradadas.
11. **OBSERVACIONES:**

- Se recomienda el apeo del ejemplar debido al nivel de riesgo que se le asocia y la falta de medidas para mitigarlo.
 - El balance entre los beneficios que aporta el ejemplar y el coste de su conservación es negativo.
