**Expediente: 45/2020**

AP-69-2020 a AP-74-2020 y AP-76-2020 a AP-81-2020  
AP-80-2020  
CAF

## SOLICITUD DE APEO DE ARBOLADO VIARIO (AP-80-20) PARTE 2ª

1. **FECHA:** 19 de febrero 2020
2. **SITUACIÓN:** Plaza de San Lorenzo.
3. **Distrito:** Casco Antiguo
4. **ESPECIE:** *Platanus x hispanica*.
5. **P.C. (c.m):** 248

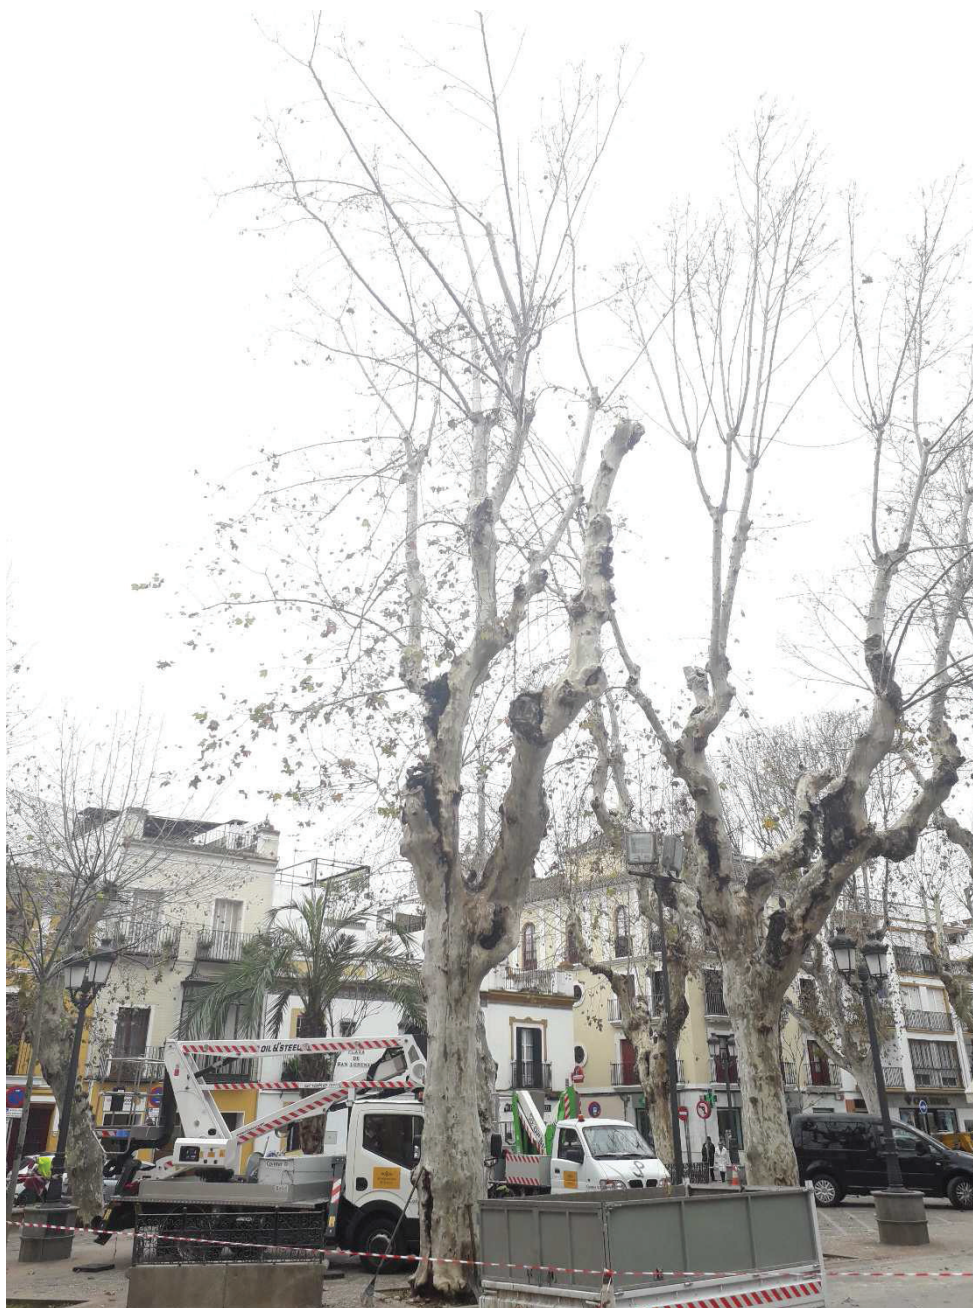
*Ilustración 1. Vista general*

6. **ALTURA (m):** 15
7. **ALCORQUE (m):** 1 x 1
8. **LATITUD DE ACERADO(m):** -
9. **LESIONES GRAVES:**
  - Pérdida significativa de anclaje.
  - Síntomas visuales de afección fúngica en zona de cuello y cortes antiguos de raíces.

- Desmoches con antiguos cortes de calibre excesivo.
  - Se intuye falta de vitalidad del árbol para reponer sistema radicular eficiente que restituya un anclaje estable.

- Cavidades significativas en ejes primarios, secundarios y tronco.
  - Anclajes de epicórmicos afectados probablemente por *Synanthedon codeti* y con termiteros incipientes.

- Efecto vela significativo de ejes sobre expuestos a los vientos.
  - Copa algo desestructurada, probablemente por problemas en anclajes anteriores.
  - Peso significativo por encima de la cruz. Excesivo para la calidad del anclaje del sistema radicular que presenta.

10. **ESTADO GENERAL:**
  - El estado general, asociado al vigor, es bajo. Hecho que aumenta la probabilidad de fallo de las estructuras degradadas.

- Puesto que el nivel de riesgo es elevado, se opta por una reformación completa de la copa para mitigarlo y mantenerlo moderado hasta el momento de la reposición.
