**Expediente: 29/2020**

AP-61-2020

**FICHA DE APEO DE ARBOLADO VIARIO (61/20) PARTE 2ª**

# ISA Formulario de Evaluación Básica de Riesgo de Arbolado

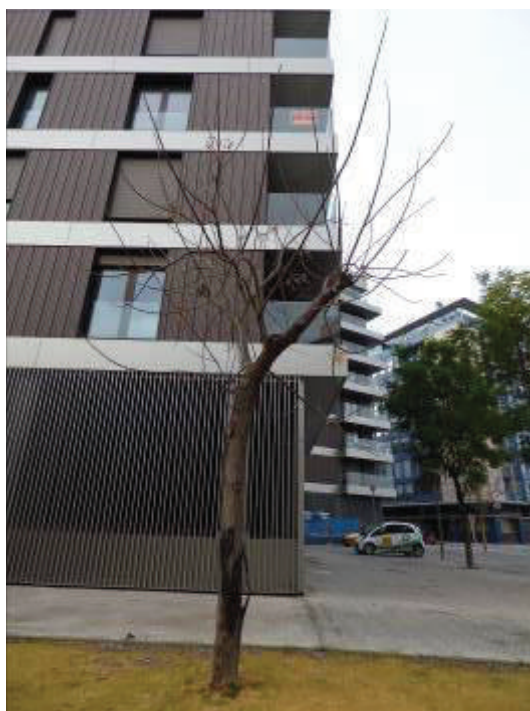
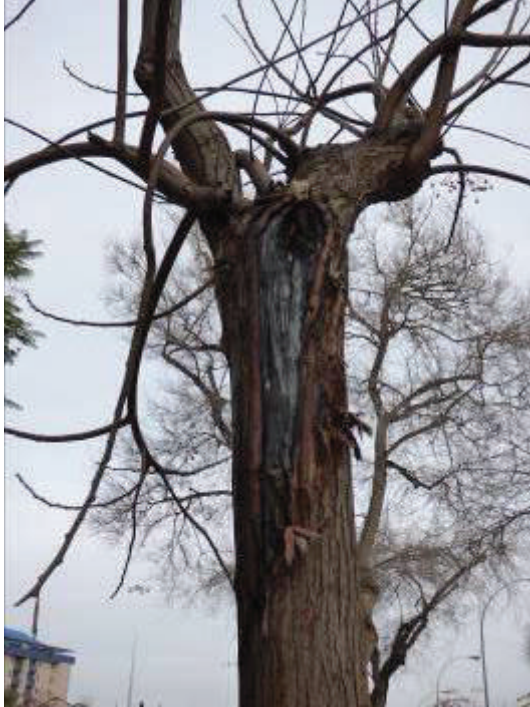
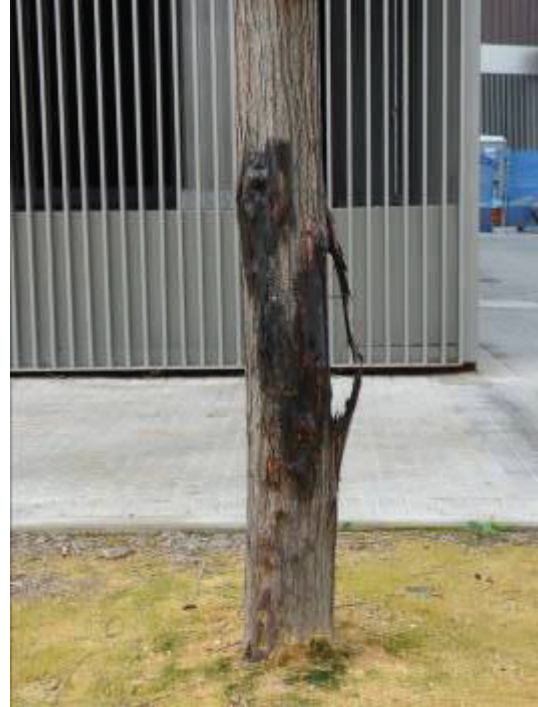
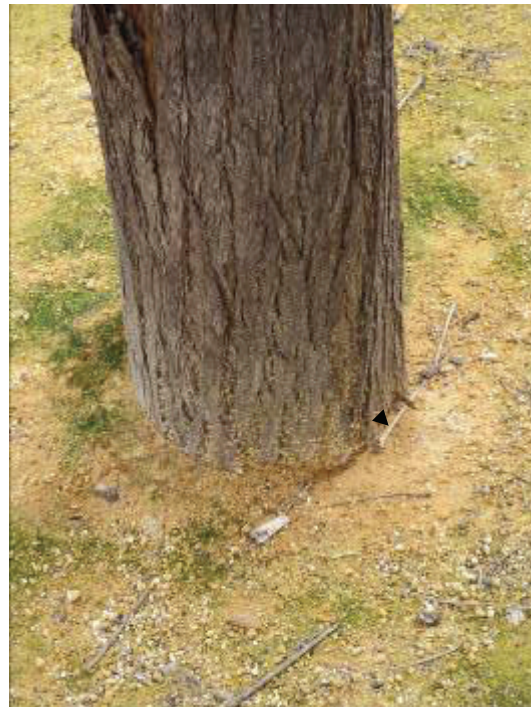
1. **FECHA:** 12/02/20
2. **SITUACIÓN:** Calle Clara Campoamor **DISTRITO:** Nervión
3. **ESPECIE:** *Melia azedarach* **N ° ID:** 795
4. **P.C. (cm):** 70 **ALTURA (m):** 6 **ALCORQUE (m):** Parterre de albero
5. **LATITUD DE ACERADO:** Viviendas y zona de paso.
6. **LESIONES GRAVES:** Desmoche de copa. Numerosas heridas en tronco y descortezados, con albura expuesta y en degradación. Desgarro de rama en la cruz principal. Afecciones radiculares por fitotoxicidad y compactación del albero.
7. **ESTADO GENERAL:** Árbol adulto, vitalidad media, estructura muy alterada debido a la drástica poda de copa.
8. **OBSERVACIONES:** La empresa responsable de los daños ha sido sancionada y será la encargada de la tala, del destocoado y de la correcta sustitución de estos ejemplares con especies seleccionadas por los Técnicos Municipales.
9. **FOTOGRAFÍAS:**

Árbol adulto y medianamente vigoroso, presenta reciente desmoche de copa, con degradación incipiente de la madera expuesta en el corte. Se encontraba en el área de influencia de la obra de construcción del edificio adyacente y de renovación de acerado circundante, lo que ha provocado numerosos daños mecánicos en el fuste por ausencia de protección y contacto de la maquinaria pesada. El parterre donde está ubicado tiene una capa superior de albero compactado con enterramiento del cuello del tronco que puede provocar a medio plazo afecciones radiculares por asfisia.

Aunque actualmente el riesgo de fallo que presenta es bajo, dada la viabilidad comprometida por la desestructuración total de copa y la previsión de agravamiento de los numerosos defectos detectados, se recomienda el apeo y sustitución del ejemplar por una especie más adecuada a la ubicación. Para la nueva plantación, aconsejable retirar el albero, al menos de la zona primaria de anclaje radicular (1x1m).
