AP-64-2020
ALDV

FICHA DE APEO DE ARBOLADO VIARIO (64/20) PARTE 2ª

1. **FECHA:** 12/02/20
2. **SITUACIÓN:** Calle Clara Campoamor **DISTRITO:** Nervión
3. **ESPECIE:** *Melia azedarach* **N ° ID:** 796
4. **P.C. (cm):** 70 **ALTURA (m):** 6 **ALCORQUE (m):** Parterre de albero

ISA Formulario de Evaluación Básica de Riesgo de Arbolado

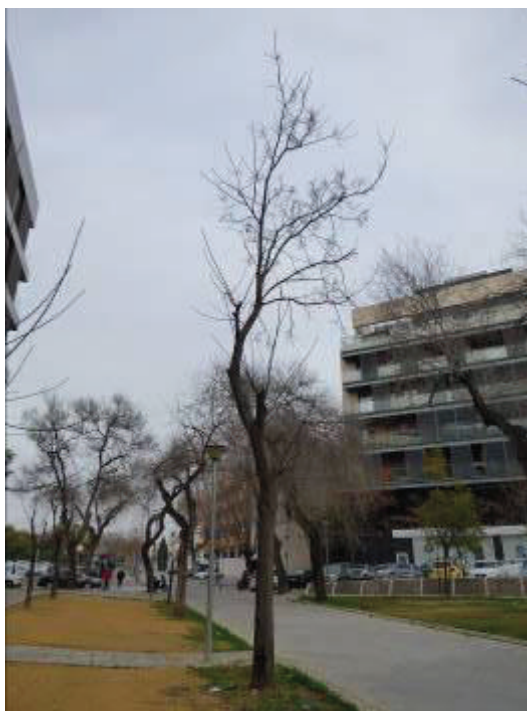
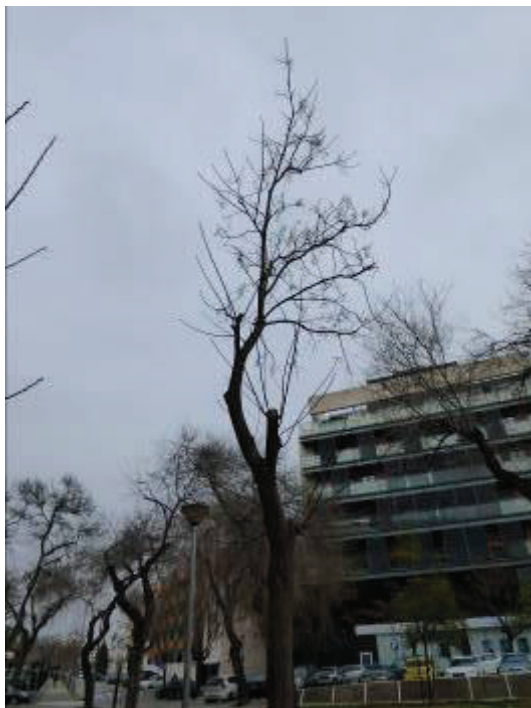
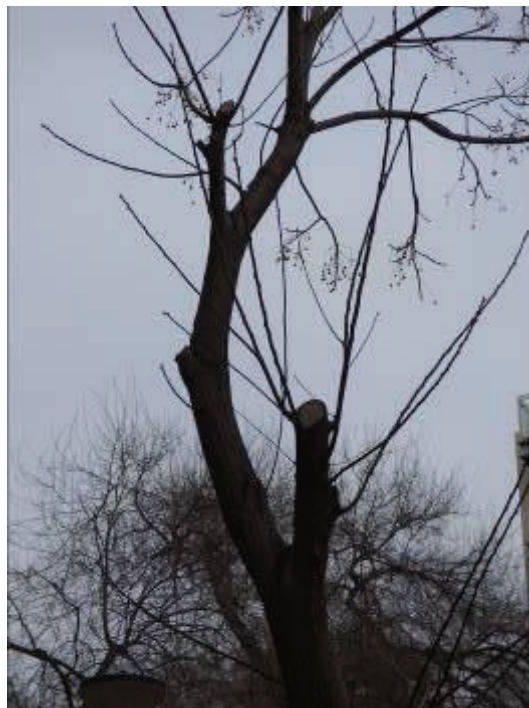
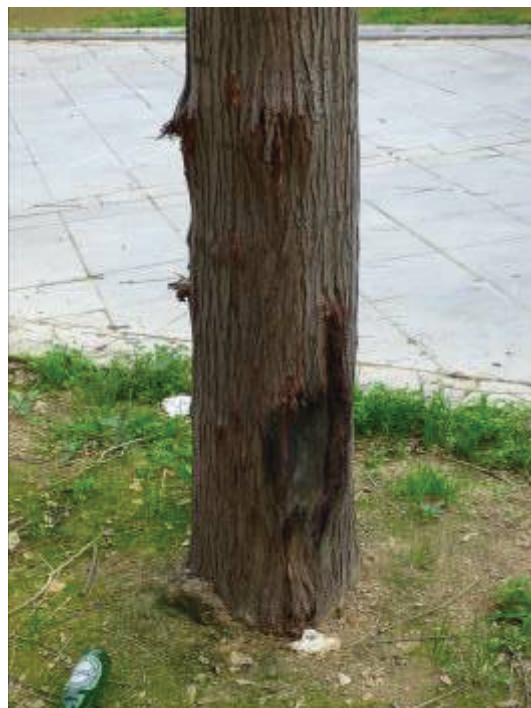
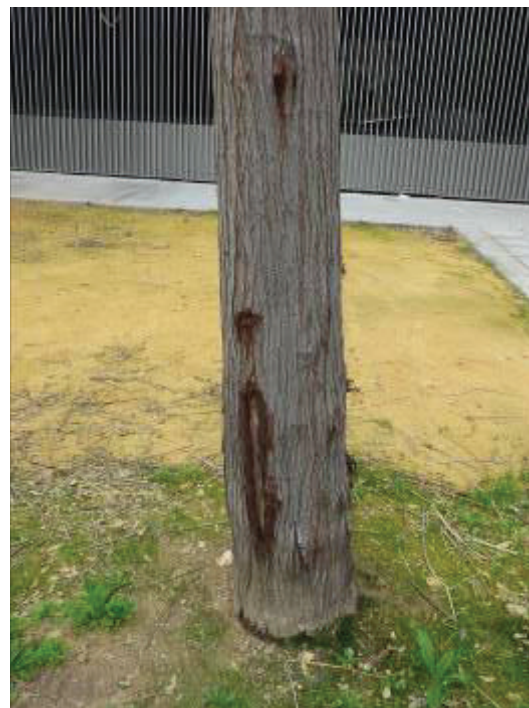
9. **FOTOGRAFÍAS:**

5. **LATITUD DE ACERADO:** Viviendas y zona de paso.
6. **LESIONES GRAVES:** Varios ejes principales laterales terciados sin autorización, para facilitar el paso de maquinaria, provocando el ahilamiento de toda la estructura. Numerosas heridas con albura expuesta y en degradación. Afecciones radiculares por fitotoxicidad y compactación del albero.

7. **ESTADO GENERAL:** Árbol adulto, vitalidad media, desestructurado debido a la drástica poda de copa.
8. **OBSERVACIONES:** La empresa responsable de los daños ha sido sancionada y será la encargada de la tala, del destocoado y de la correcta sustitución de estos ejemplares con especies seleccionadas por los Técnicos Municipales.

Copa desequilibrada LCR 30 % (Porcentaje copa viva) Grietas No Daños por rayos
 Ramas/ramillas muertas: % sobre total Diámetro máximo _____ cm Codominancia No Corteza incluida
 Ramas rotas/colgantes: Número _____ Diámetro máximo _____ cm Uniones débiles No Cavidades/nidos _____% Perímetro _____
 Ramas con gran palanca: Fallos previos de ramas No Ramas similares presentes
 Historial de Poda: Corteza muerta/pérdida Chancro/agallas/nudos Albura dañada/descompuesta
 Limpieza Aclareo Refaldado Cuerpos fructíferos Duramen descompuesto
 Reducción Desmoche Cola de León Crecimiento de respuesta Brotación adventicia sobre corte
 Cortes a ras Otros Terciado de ejes laterales
 Principal (es) preocupación (es): Acortamiento de ejes laterales, con deterioro de la madera en el corte e inducción de brotación adventicia, que presenta inserción superficial y mecánicamente debilitada por la degradación de los tejidos expuestos. Eje central sobre expuesto y ahilado.

Cargas sobre el defecto: No aplica Menor Moderada Significativa Brotación adventicia (suplentes) muy vigorosa
 Probabilidad de fallos: Improbable Posible Probable Inminente Fractura del eje central

"ÚNICO.- Autorizar el apeo de **un ejemplar de Melia azedarach con id nº 796, situado en la Calle Clara Campoamor, (AP-64-2020). LESIONES GRAVES:** Varios ejes principales laterales terciados sin autorización, para facilitar el paso de maquinaria, provocando el ahilamiento de toda la estructura. Numerosas heridas con albura expuesta y en degradación. Afecciones radiculares por fitotoxicidad y compactación del albero. **ESTADO GENERAL:** Árbol adulto, vitalidad media, desestructurado debido a la drástica poda de copa. **OBSERVACIONES:** La empresa responsable de los daños ha sido sancionada y será la encargada de la tala, del destocoado y de la correcta sustitución de estos ejemplares con especies seleccionadas por los Técnicos Municipales..".
