**Expediente: 29/2020**

AP-66-2020  
ALDV

**FICHA DE APEO DE ARBOLADO VIARIO (66/20) PARTE 2ª**

# ISA Formulario de Evaluación Básica de Riesgo de Arbolado

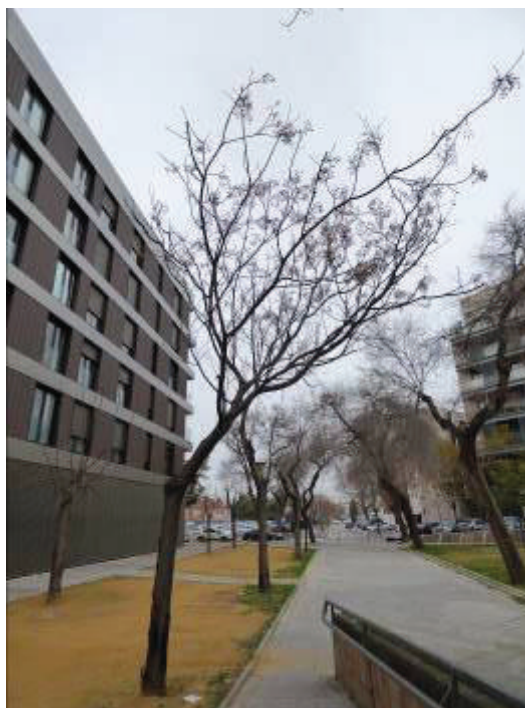
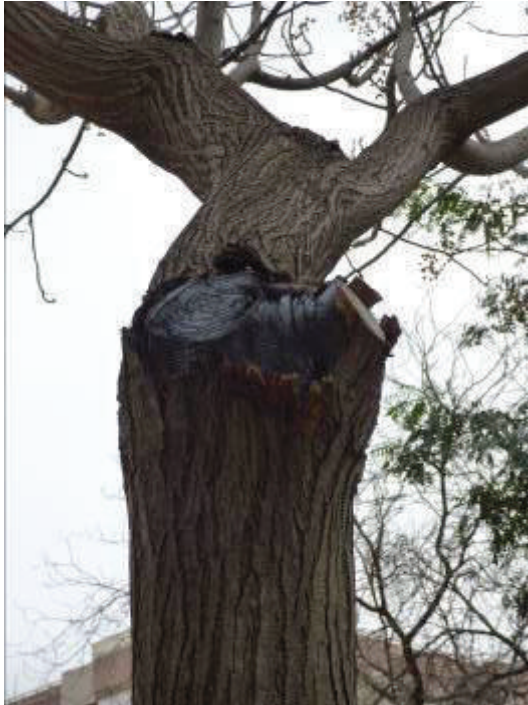
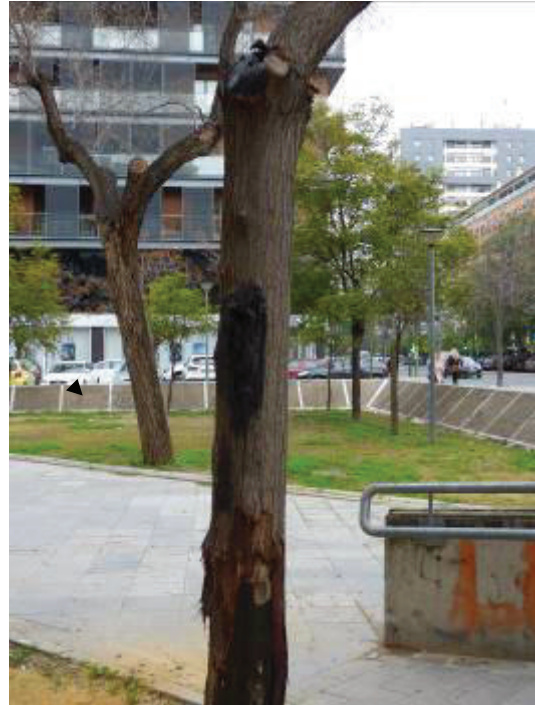
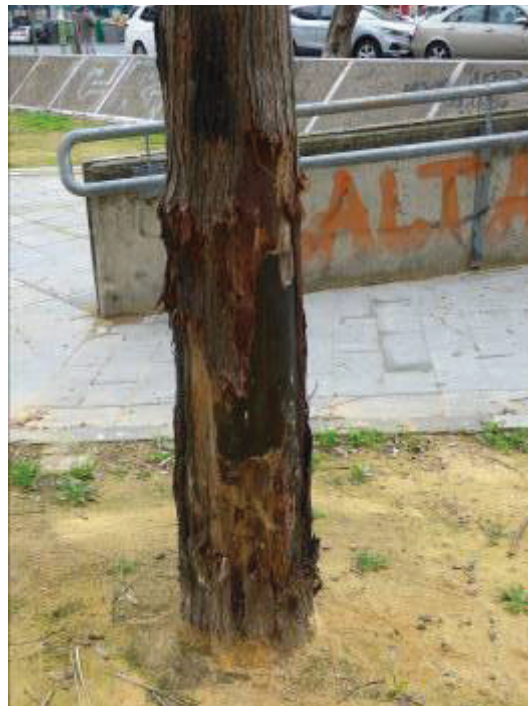
9. **FOTOGRAFÍAS:**

5. **LATITUD DE ACERADO:** Viviendas y zona de paso.
6. **LESIONES GRAVES:** Eliminación de ejes codominantes en la cruz principal, sin autorización, para facilitar el paso de maquinaria, ocasionando cortes inadecuados y dejando una copa gravemente dañada y desequilibrada. En el tronco, numerosas heridas con descortezado y albura expuesta en degradación. Afecciones radiculares por fitotoxicidad y compactación del albero.

7. **ESTADO GENERAL:** Árbol adulto, vitalidad media, estructura muy alterada debido a la drástica poda de copa.
8. **OBSERVACIONES:** La empresa responsable de los daños ha sido sancionada y será la encargada de la tala, del destocoado y de la correcta sustitución de estos ejemplares, bajo la supervisión y directrices de los Técnicos Municipales.

Árbol adulto y medianamente vigoroso. Se encontraba en el área de influencia de la obra de construcción del edificio adyacente y de renovación de acerado circundante, lo que ha provocado numerosos daños mecánicos en el fuste por falta de protección, y el corte inapropiado de ramas primarias para facilitar el paso de la maquinaria pesada. El parterre donde está ubicado tiene una capa superior de albero compactado con enterramiento del cuello del tronco que puede provocar a medio plazo afecciones radiculares por asfixia.

Dado que la viabilidad del árbol ha quedado irreversiblemente comprometida por los daños provocados, se recomienda el apeo y sustitución del ejemplar, aunque actualmente el riesgo de colapso se encuentra en un rango tolerable. Para la nueva plantación, es aconsejable retirar el albero, al menos de la zona primaria de anclaje radicular (1x1m).
