AP-45-2020
CAF

"ÚNICO.- Autorizar el apeo de **un ejemplar de Cedro (Cedrus deodara) con id nº 3.807, situado en el Colegio Público Juan Sebastián El Cano (AP-45-2020). De acuerdo con el informe del Servicio Técnico: LESIONES GRAVES: Inclinación de 31 grados y levantamiento del pavimento en la zona de tracción, evidenciando la superficialidad radicular. La mayor preocupación es un aumento de la inclinación de 3 grados registrado en el periodo de 1 año (desde la última inspección en noviembre 2018), agravado por nuevas roturas del piso en la zona radicular de tracción, apareciendo recientemente un hueco en el terreno, entre las raíces y el asfalto. ESTADO GENERAL: Estructurado y vitalidad media. Actualmente el árbol es adulto y presenta un porte medio; el aumento de tamaño incrementará la probabilidad de fallo. OBSERVACIONES: Alto riesgo de colapso con proyección de impacto sobre zona de obligado paso en el interior del colegio (acceso y aparcamiento)".**

ISA Formulario de Evaluación Básica de Riesgo de Arbolado

Cliente: Ayuntamiento de Sevilla Fecha: 30/01/2020 Hora: 10:00h
 Dirección/localización árbol: C.P. Juan Sebastián El Cano (Distrito Bellavista-La Palmera) ID. Árbol: 380

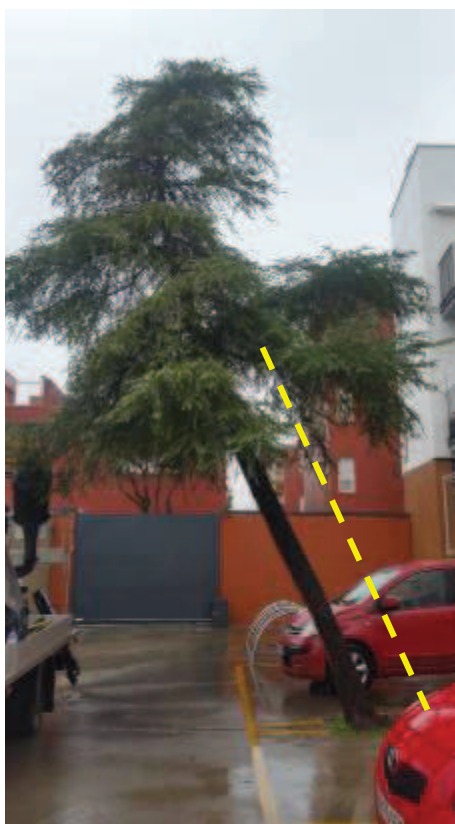
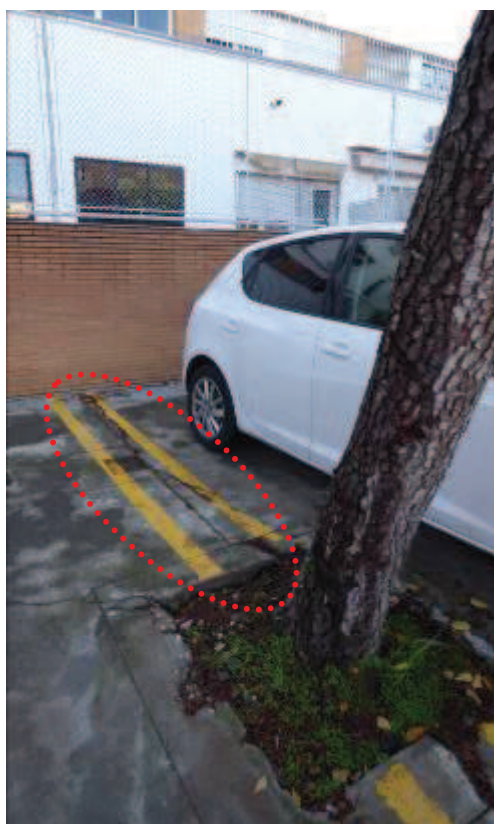
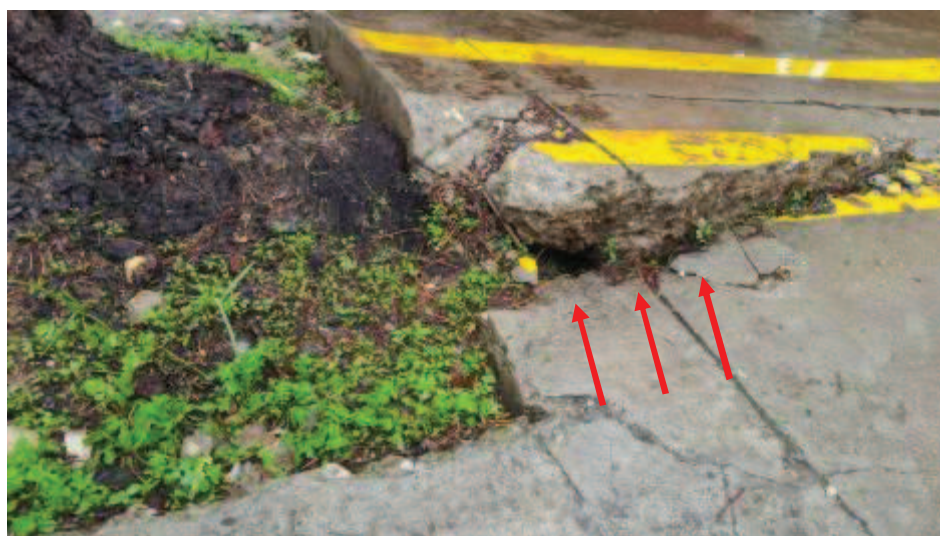
-- Tronco --	-- Raíces y cuello radicular --
Corteza muerta/perdida <input type="checkbox"/>	Color /textura anormal de corteza <input type="checkbox"/>
Troncos codominantes <input type="checkbox"/>	Corteza incluida <input type="checkbox"/> Grietas <input type="checkbox"/>
Albura dañada o con pudrición <input type="checkbox"/>	Chancro/agalla/nudos <input type="checkbox"/> Rezuman savia <input type="checkbox"/>
Daños por rayo <input type="checkbox"/>	Pudrición en duramen <input type="checkbox"/> Cuerpos fructíferos/setas <input type="checkbox"/>
Cavidad/nido _____ % Perímetro _____ Profundidad _____	Conicidad atípica <input type="checkbox"/>
Inclinación <u>31</u> ° Corregida? <input type="checkbox"/> Parcialmente <input type="checkbox"/>	
Espesor de la pared residual (t) _____ t/R _____ %	
Crecimiento de respuesta <u>No se aprecia</u>	
Principal (es) preocupación (es):	<u>Grave inclinación sobre patio de colegio. Se ha registrado un aumento de la inclinación de 3 grados en un año.</u>

Crecimiento de respuesta <u>Engrosamiento de raíces superficiales</u>	
Principal (es) preocupación (es):	<u>Levantamiento del pavimento en la zona de tensión de la inclinación. Se ha registrado un incremento de la rotura del asfalto, y la aparición de un hueco entre pavimento y raíces, en el periodo de un año.</u>
Cargas en el defecto:	No aplica <input type="checkbox"/> Menor <input type="checkbox"/> Moderado <input type="checkbox"/> Significativa <input checked="" type="checkbox"/>
Probabilidad de fallos	Improbable <input type="checkbox"/> Posible <input type="checkbox"/> Probable <input checked="" type="checkbox"/> Inminente <input type="checkbox"/>
