AP-226-2020
CAF

SOLICITUD DE APEO DE ARBOLADO VIARIO (AP-226-20) PARTE 2ª

MOTIVO DEL APEO: RENOVACIÓN DE ARBOLADO

Formulario de Evaluación Básica de Riesgo de Arbolado

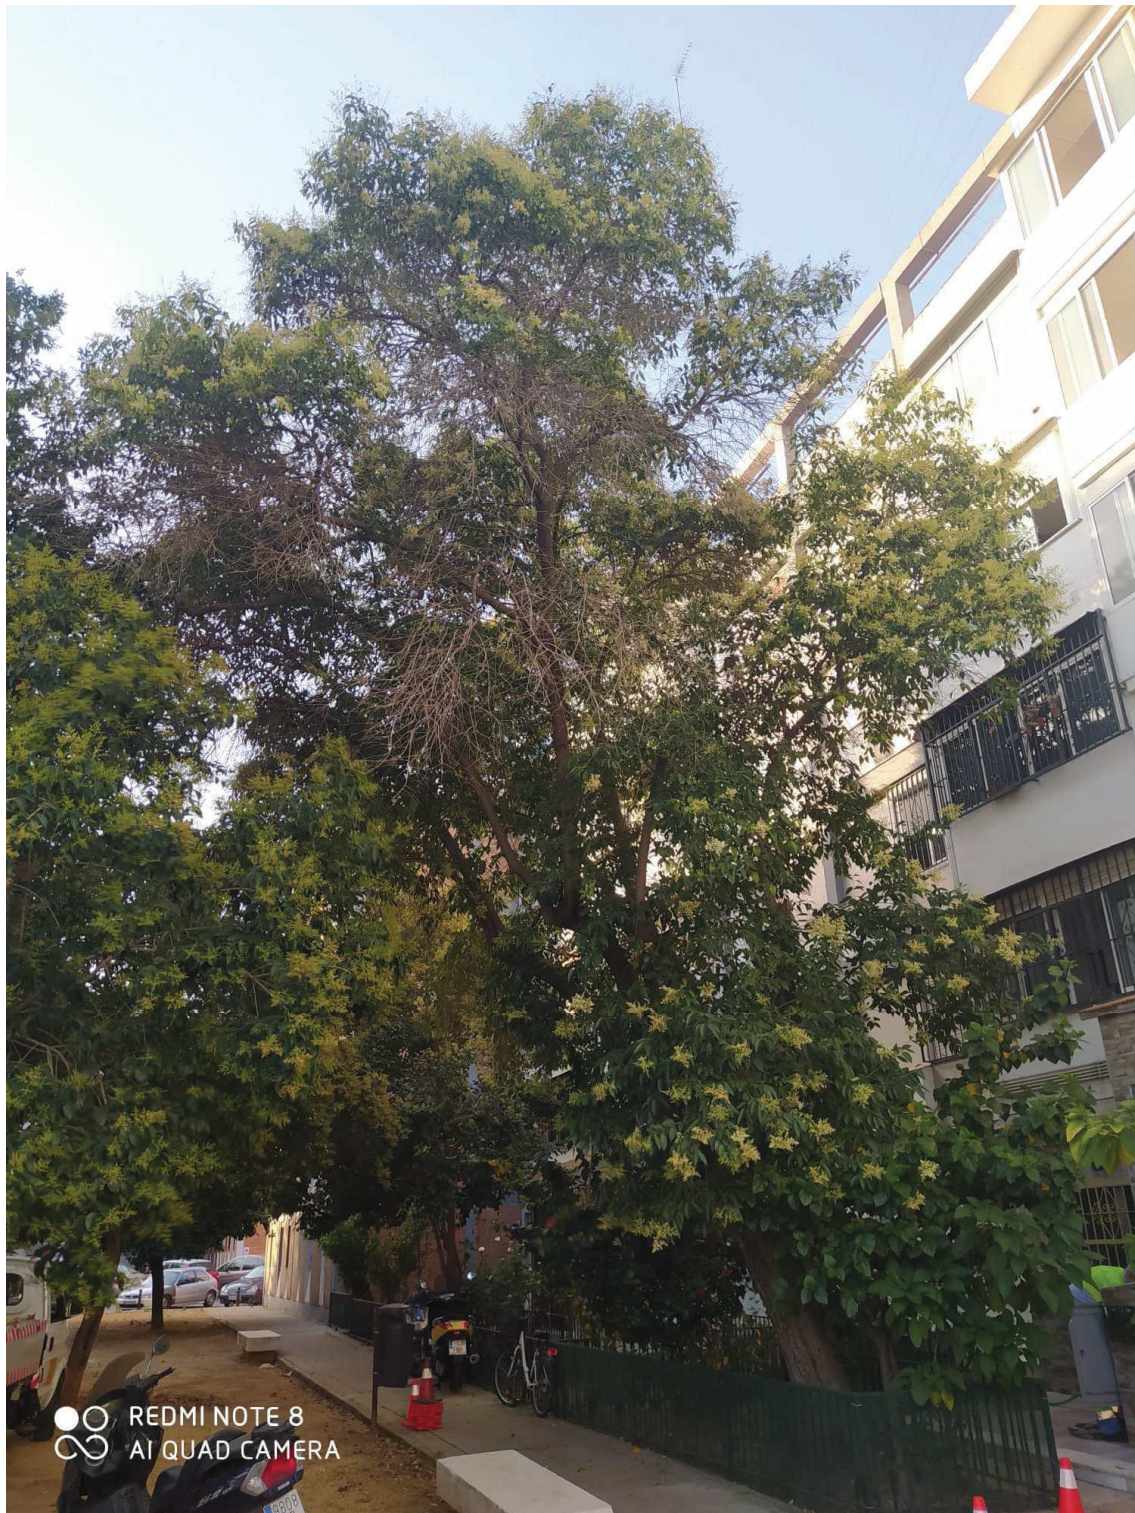
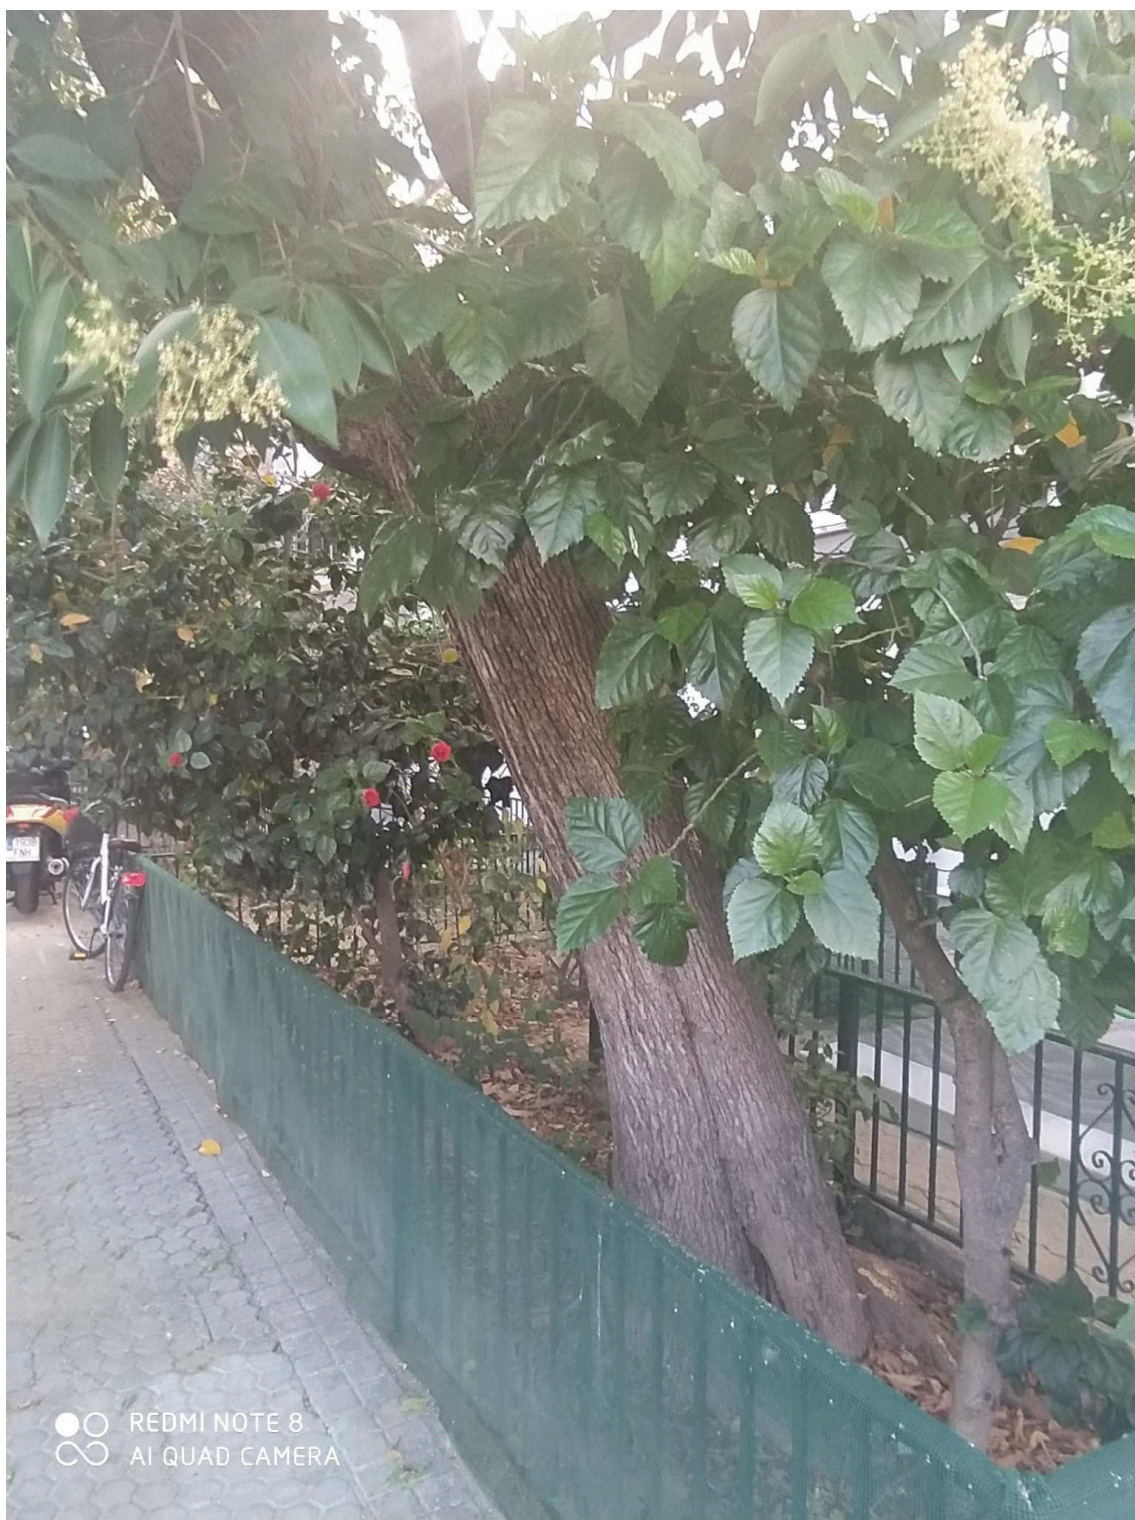
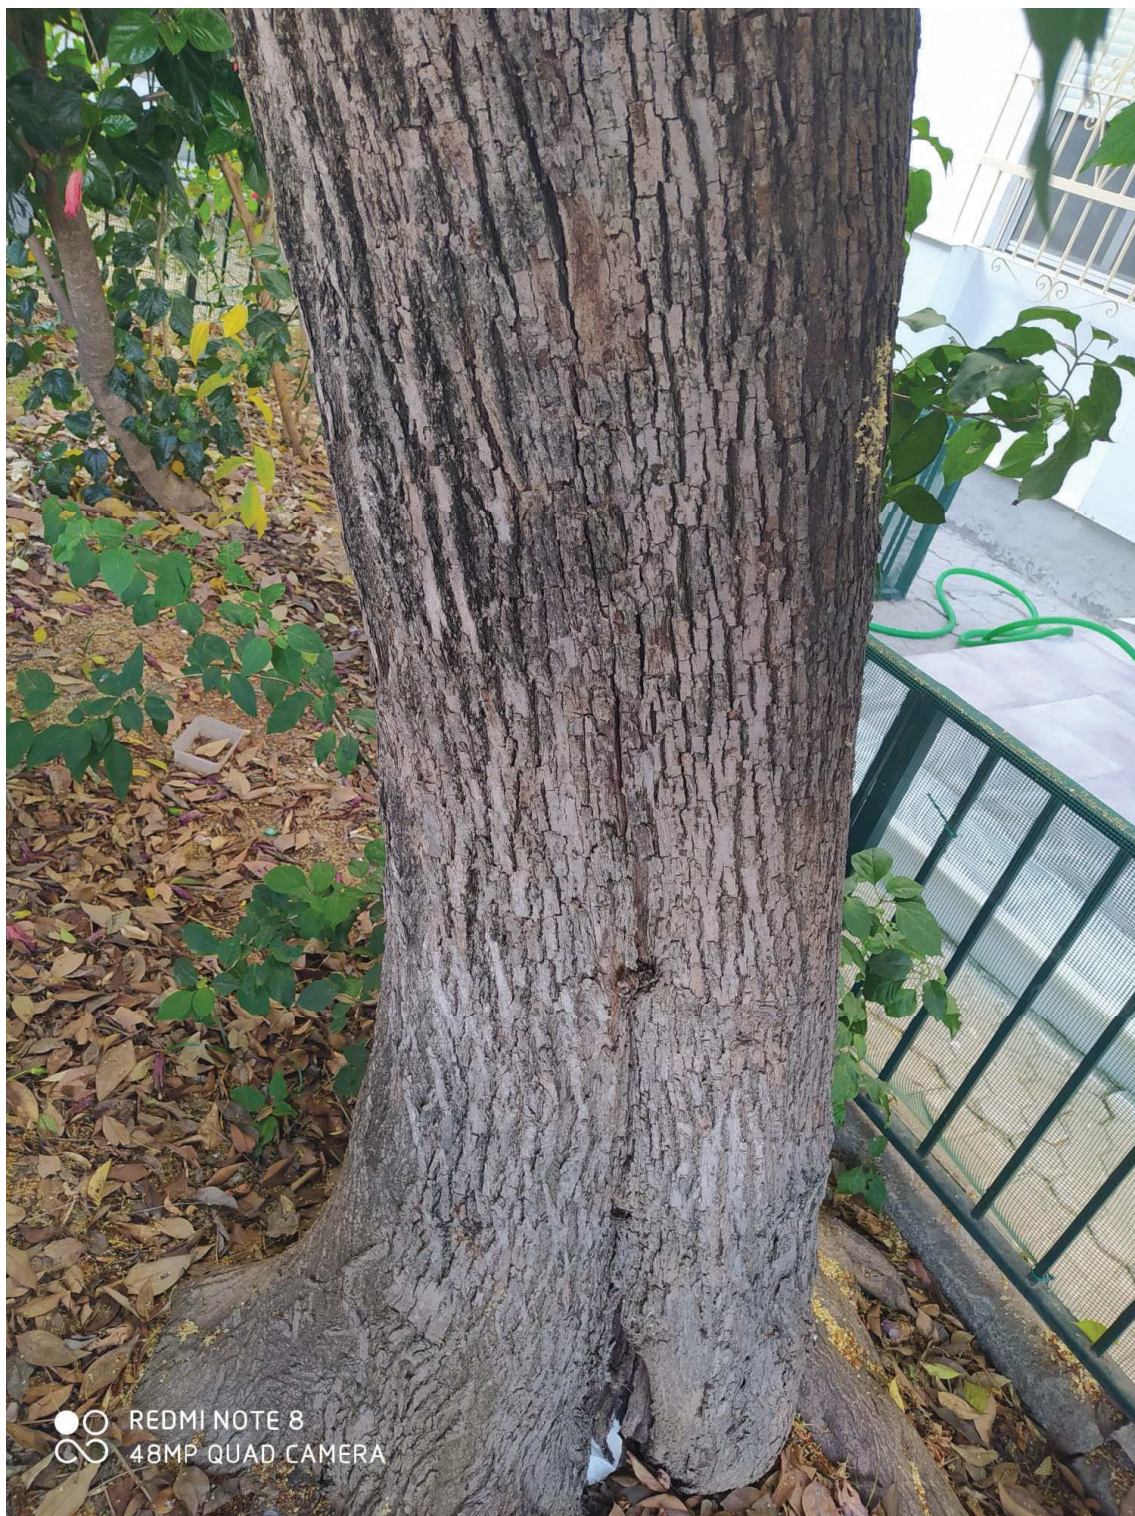
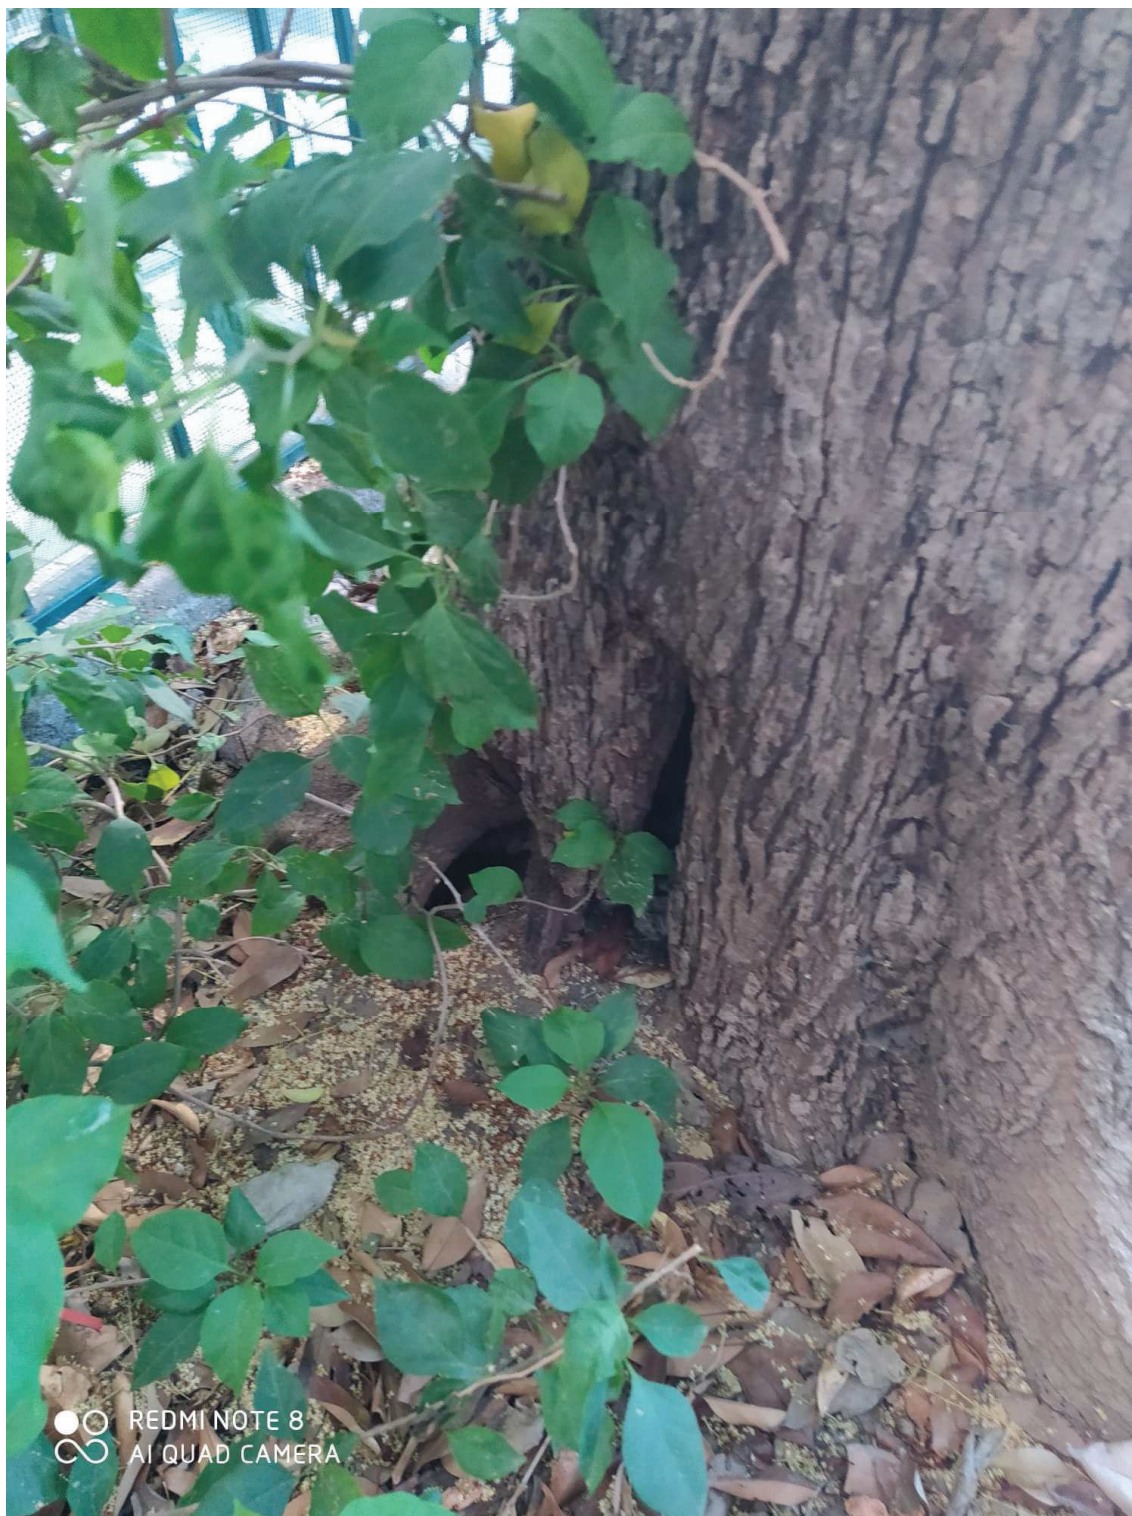
12. FOTOGRAFÍAS:

6. **ALTURA (m):** 13
7. **ALCORQUE (m):** arriate ajardinado
8. **LATITUD DE ACERADO(m):** ancho del arriate de 1m
9. **LESIONES GRAVES:**
 - Afección fúngica generalizada en estado avanzado.

- Cavidad en la base del ejemplar, abierta al exterior, asociada a un proceso de pudrición radicular muy avanzado.
 - Fisura que recorre longitudinalmente el tronco, partiendo desde la cavidad de la base. Probablemente activa, y evolucionando a grieta.

- Chancros longitudinales en tronco, con duramen expuesto y degradado.
 - Ejes secos en copa, de dimensiones significativas.
 - Inclinación de 21° respecto a la vertical, con proyección en dirección opuesta a la fachada del bloque.

10. **ESTADO GENERAL:**
 - El estado general, asociado al vigor, es normal. Lo que aumenta la probabilidad de fallo, al ser fácilmente probable alcanzar el punto crítico de capacidad de carga, ante una jornada con vientos moderados o fuertes.

11. **OBSERVACIONES:**
 - Las alternativas para mitigar riesgo y consolidar defectos son inexistentes.
 - Un ejemplar adyacente, con características similares a este, de la misma especie, colapso desde el cuello hace escasamente un mes, tras una jornada de vientos y altas temperaturas.

"ÚNICO.- Autorizar el apeo de un ejemplar de *Ligustrum lucidum* con id nº 108.523, situado en la Calle Carceleras (AP-226-2020). De acuerdo con el informe del Servicio Técnico: **MOTIVO DEL APEO:** Renovación de arbolado. Se constata que el ejemplar presenta una serie de defectos estructurales y procesos degradativos, que comprometen definitivamente la capacidad de soporte del tronco y ejes primarios, para soportar una copa funcional dentro de unos rangos de riesgo tolerable. El riesgo irá en aumento en el corto plazo. Además, las tareas de poda necesarias para salvar las fuertes interferencias que se dan con el edificio, aun harán más inestable al árbol. La sustitución debería ser por un ejemplar de alguna especie de porte arbustivo, puesto que el espacio tanto del arriate como a nivel aéreo es muy limitado. **ESTADO GENERAL:** El estado general, asociado al vigor, es normal. Lo que aumenta la probabilidad de fallo, al ser fácilmente probable alcanzar el punto crítico de capacidad de carga, ante una jornada con vientos moderados o fuertes. **OBSERVACIONES:** Las alternativas para mitigar riesgo y consolidar defectos son inexistentes. Un ejemplar adyacente, con características similares a este, de la misma especie, colapso desde el cuello hace escasamente un mes, tras una jornada de vientos y altas temperaturas".
