AP-190-2020
CAF

FICHA DE APEO DE ARBOLADO VIARIO (190/20) PARTE 2ª

MOTIVO DEL APEO: Daños estructurales tras incidencia

1. **FECHA:** 05/06/20
2. **SITUACIÓN:** Avenida de Finlandia **DISTRITO:** Bellavista-La Palmera
3. **ESPECIE:** *Robinia pseudoacacia* 'Casque Rouge' **Nº ID:** 920

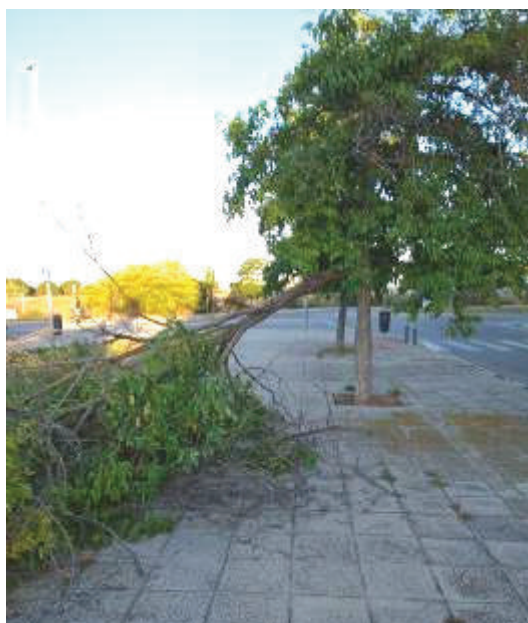
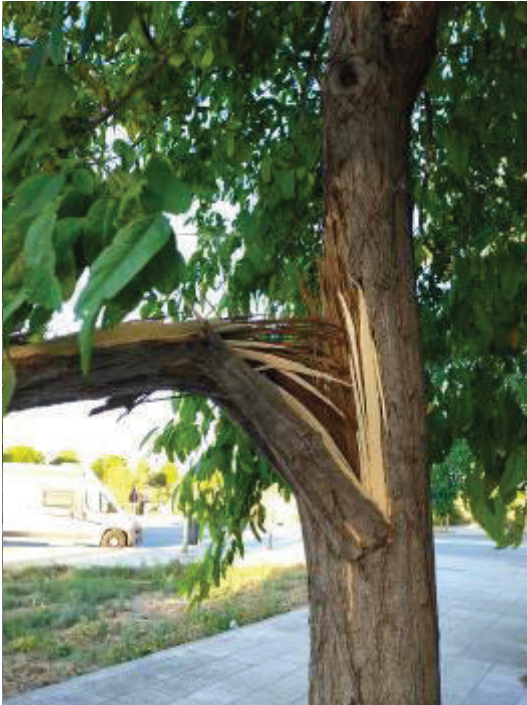
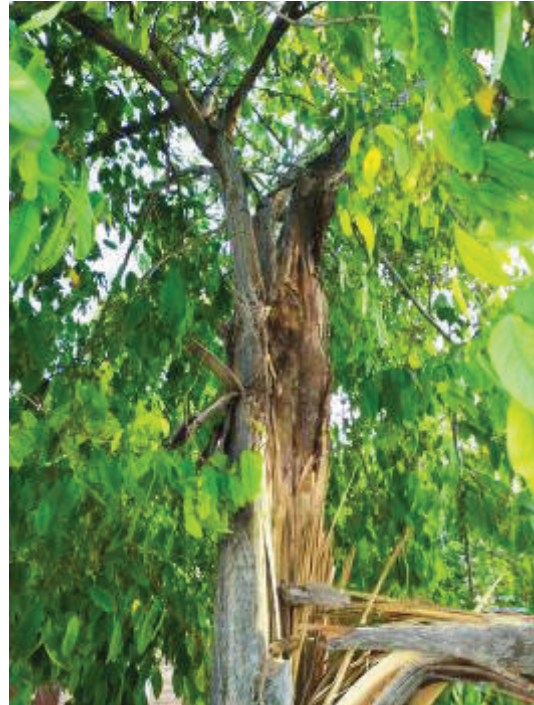
9. **FOTOGRAFÍAS:**

6. **LESIONES GRAVES:** Desgarro de eje primario codominante desde la cruz principal, a partir de zona de corteza incluida, quedando una herida de 75cm de longitud desde la base de los ejes remanentes y a lo largo del tronco. La herida ha supuesto una pérdida significativa de sección transversal, y, además, ha evidenciado la grave pudrición interna de la madera, con afección del duramen, que presenta una descomposición avanzada, e insuficiente espesor de la madera sana o pared residual a nivel de albura.

7. **ESTADO GENERAL:** Árbol adulto, con porte alterado desde vivero para inducir la formación del vaso (ejes codominantes). Vitalidad media. Tras la incidencia, la sección perimetral a 2m de altura es insuficiente para garantizar la estabilidad estructural por la pérdida irreversible de capacidad de carga.

8. **OBSERVACIONES:** Numerosos antecedentes de fallo de ejemplares de esta variedad 'Casque Rouge' en ambientes urbanos al alcanzar la etapa adulta de desarrollo, con debilidades mecánicas análogas, como tendencia al desarrollo de pudrición interna de la madera, tanto a nivel aéreo como subterráneo, y escasa capacidad de compartimentación, corteza incluida entre ejes principales codominantes, inducidos en vivero, y, fallos primarios del anclaje pasada la etapa de consolidación tras la plantación, por lo que no se recomienda su reposición en alineaciones viarias.
