FICHA DE APEO DE ARBOLADO VIARIO (175/20) PARTE 2ª

MOTIVO DEL APEO: Riesgo no tolerable

1. **FECHA:** 20/05/20
2. **SITUACIÓN:** Avenida Portugal **DISTRITO:** Sur
3. **ESPECIE:** *Platanus hispanica* **N ° ID:** 119580
4. **P.C. (cm):** 52 **ALTURA (m):** 7 **ALCORQUE (m):** Parterre corrido de albero

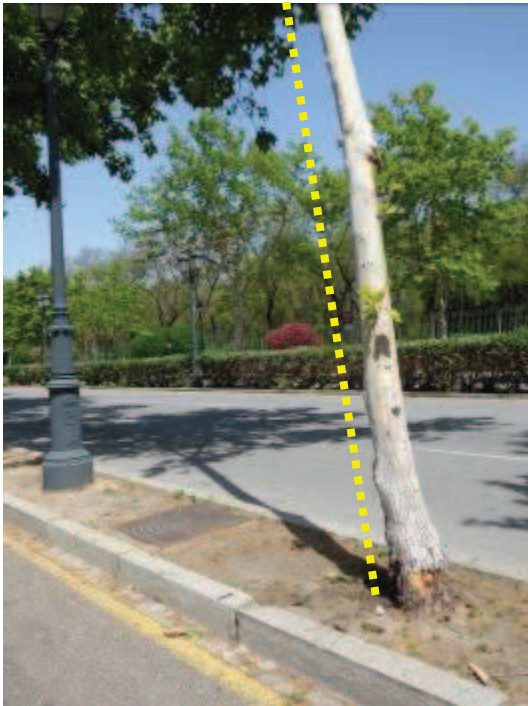
5. **LATITUD DE ACERADO:** Zona emblemática de gran afluencia turística y alta densidad de circulación de vehículos.
6. **LESIONES GRAVES:** Inclinación de 35 grados Noroeste, con proyección de impacto sobre calzada. En la base del tronco se evidencia la grave degradación mecánica de la madera y pérdida de sección transversal a causa de la afección, característica de esta especie en nuestra ciudad, denominada 'Chancro del Plátano', generada por la acción combinada de hongo xilófago (*Inonotus sp.*), lepidóptero barrenador (*Synanthedon codeti*) y termita (*Kaloterms flavicollis*), que provocan la descomposición acelerada de la madera, posiblemente a partir de una lesión mecánica previa. La afección se ha extendido alrededor de todo el perímetro al nivel del cuello, ocasionando la irreversible y definitiva muerte cambial. La excentricidad de la copa, debido a la importante inclinación no compensada, incrementa el momento de fuerza y, con ello, la carga sobre la base degradada, con insuficiente pared residual para garantizar la estabilidad estructural.

Vista de la inclinación del tronco

*"ÚNICO.- Autorizar el apeo de un ejemplar de Plátano (*Platanus hispanica*) con id nº 119.580, situado en la Avenida de Portugal (AP-175-2020). De acuerdo con el informe del Servicio Técnico: **MOTIVO DEL APEO:** Riesgo no tolerable. Puesto que en el último año se ha registrado un rápida progresión y agravamiento de la pudrición, que el árbol presenta una fuerte inclinación sobre calzada, con proyección de impacto en carriles con alta densidad de circulación, y que la capacidad de carga en la zona crítica del cuello del tronco es insuficiente para garantizar la integridad estructural, se solicita la autorización pertinente para proceder a su apeo. **ESTADO GENERAL:** Árbol en fase adulta de desarrollo, vitalidad media, sin afecciones foliares significativas. **OBSERVACIONES:** Considerando la proximidad de servicios urbanos (farola y arqueta) y la previsión de desarrollo en cuanto a amplitud de copa de los ejemplares coetáneos adyacentes, se recomienda no volver a plantar en esta misma ubicación".*

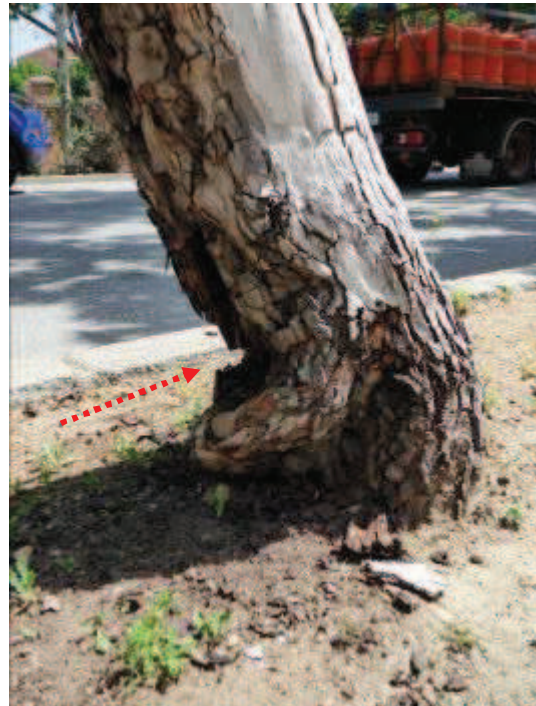
Vista de pérdida de sección transversal en la base

| -- Tronco -- | | -- Raíces y cuello radicular -- | |
|--|---|---|---|
| Principal (es) preocupación (es): | <u>Grave inclinación sobre calzada. Anillamiento completo e irreversible en base del tronco, con muerte cambial de toda la sección del cuello, por progresiva extensión del chancro que se encontraba en la cara de compresión.</u> | Principal (es) preocupación (es): | <u>Previsible progresión radicular de la afección fúngica del cuello del tronco, con debilitamiento estructural del anclaje. Esta posible insuficiencia mecánica se ve agravada por la excentricidad de la carga de copa.</u> |

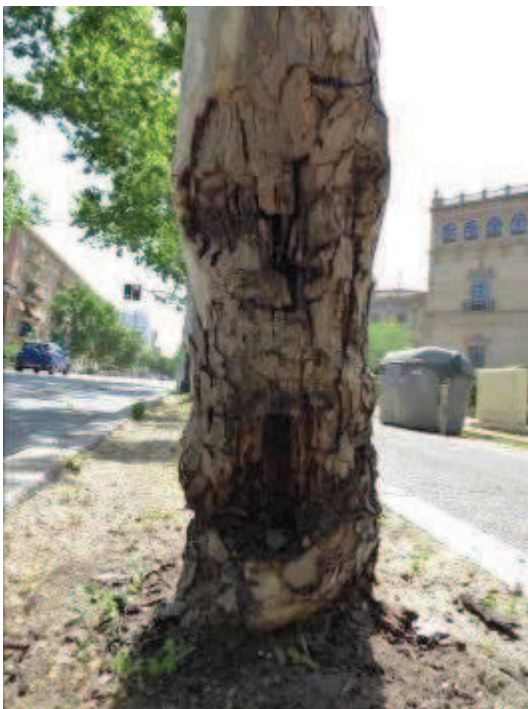
Detalle del chancro en la zona de compresión

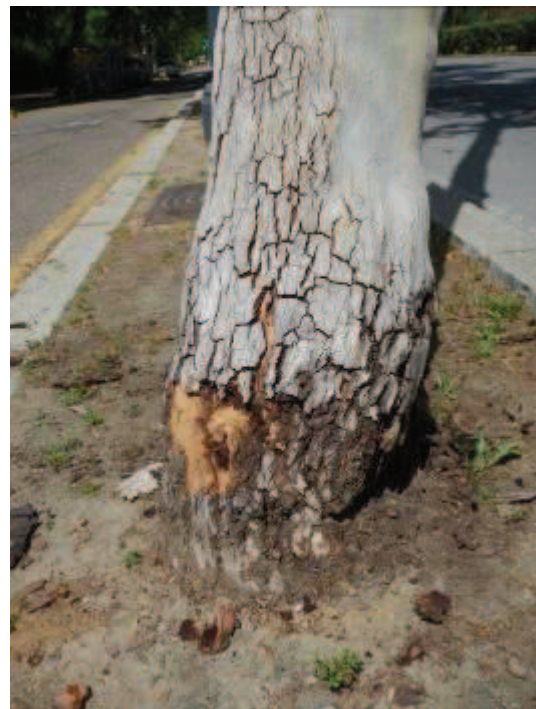
Detalle del chancro en la zona de tracción

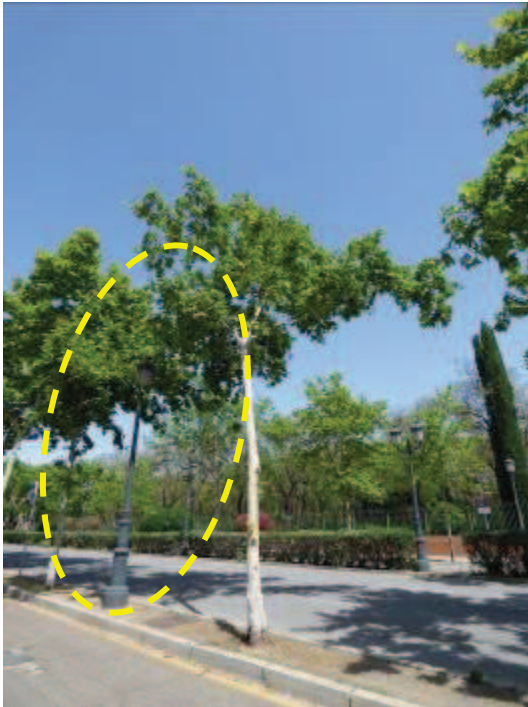
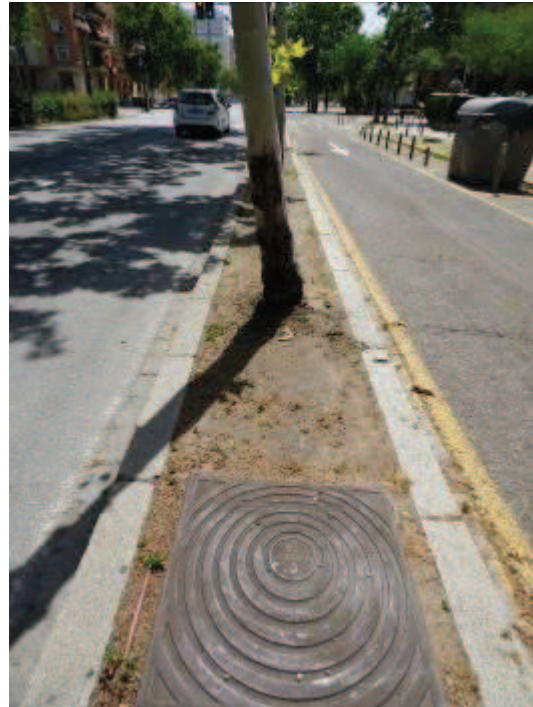
7. **ESTADO GENERAL:** Árbol en fase adulta de desarrollo, vitalidad media, sin afecciones foliares significativas.
8. **OBSERVACIONES:** Considerando la proximidad de servicios urbanos (farola y arqueta) y la previsión de desarrollo en cuanto a amplitud de copa de los ejemplares coetáneos adyacentes, se recomienda no volver a plantar en esta misma ubicación.

Vista de interferencias próximas a la posición (farola y arqueta de servicios subterráneos de alumbrado público)
