**Expediente: 170/2020**

AP-123-2020  
ALDV

## SOLICITUD DE APEO DE ARBOLADO VIARIO (AP-123-20) PARTE 2ª

# Formulario de Evaluación Básica de Riesgo de Arbolado

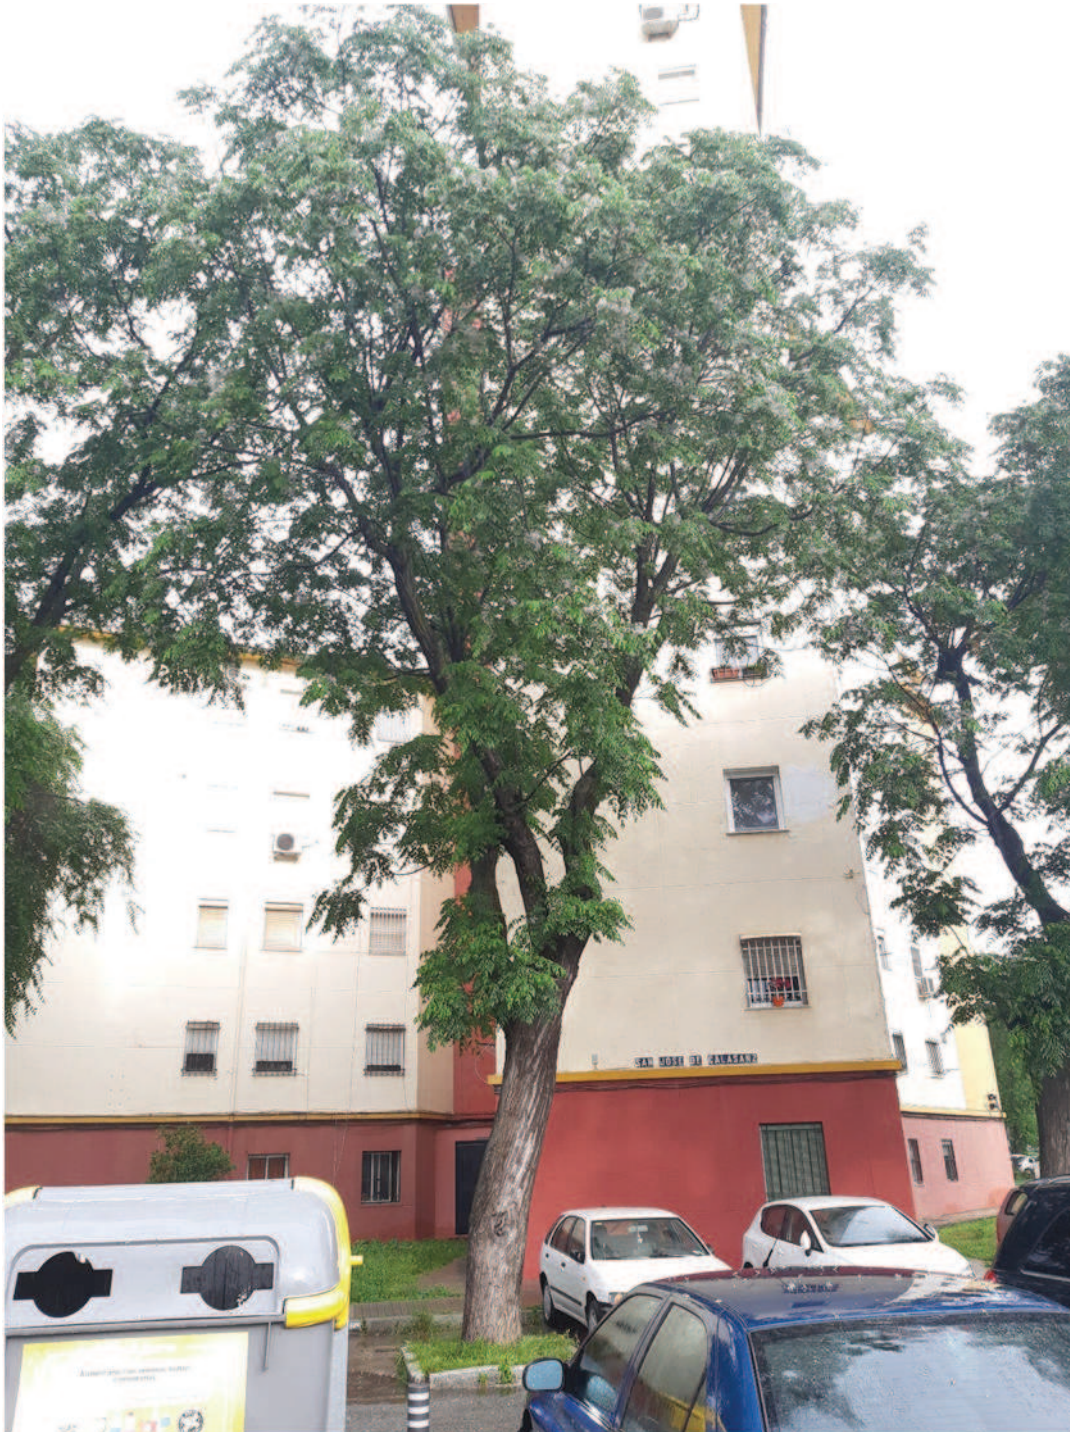
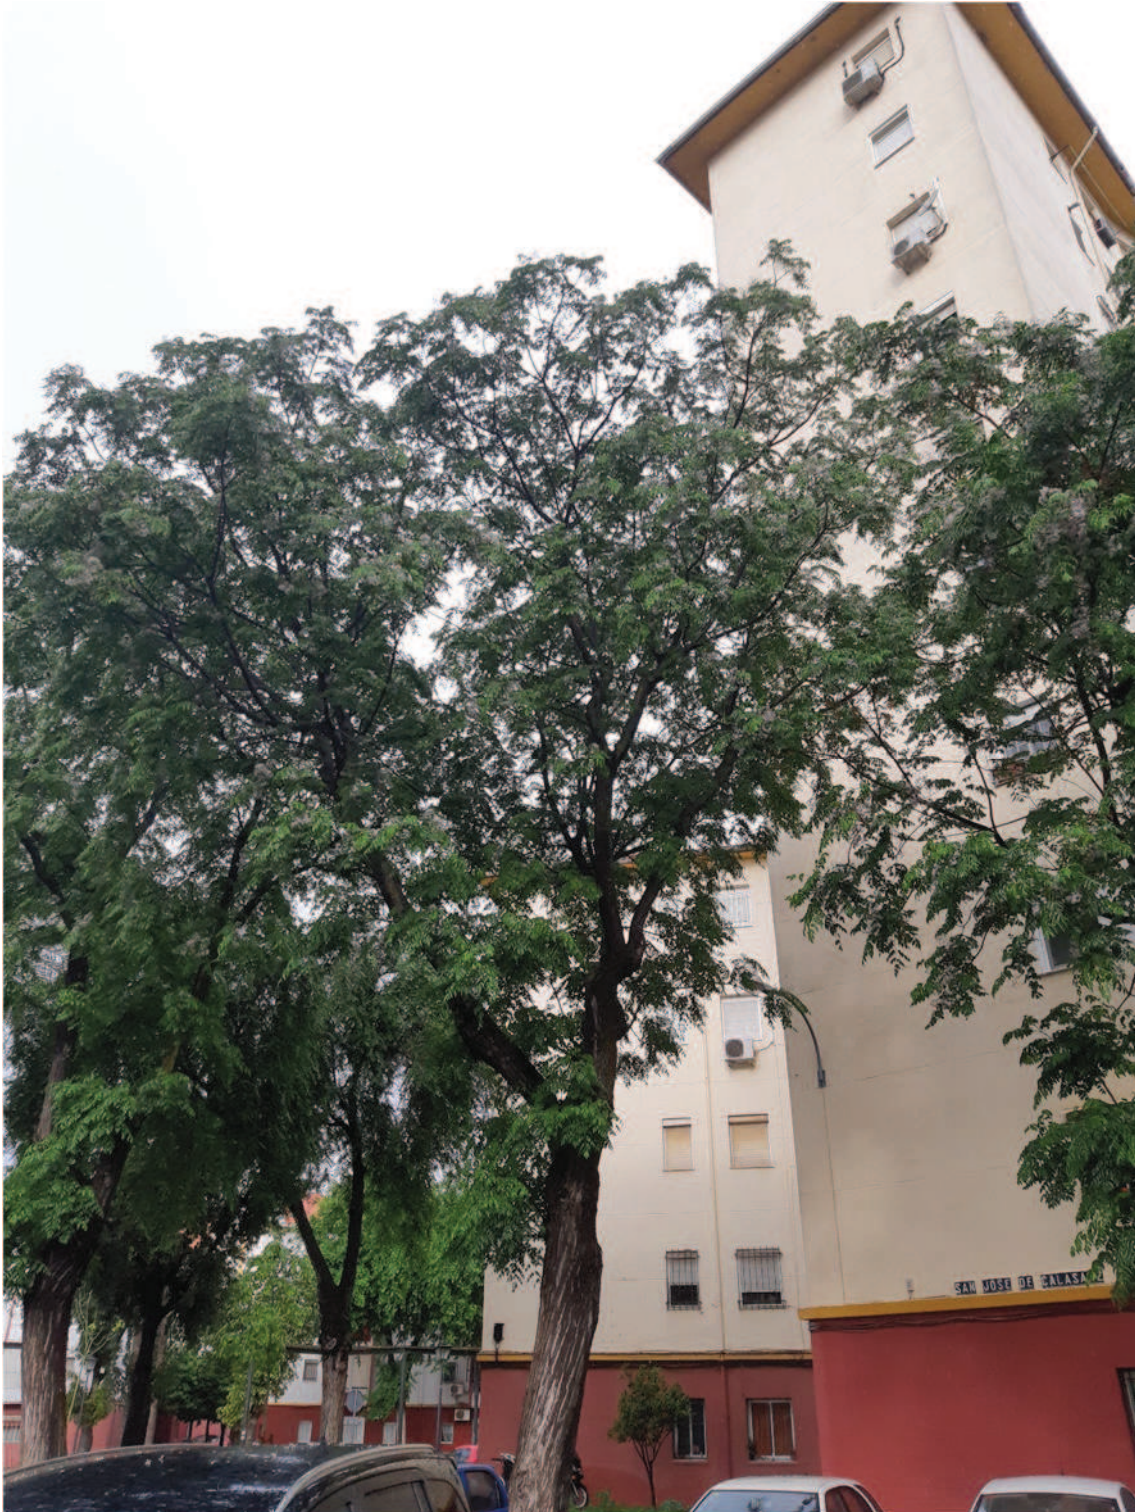
**12. FOTOGRAFÍAS:**

1. **FECHA:** 23 de abril de 2020
2. **SITUACIÓN:** San José de Calasanz.
3. **Distrito:** Triana.
4. **ESPECIE:** *Melia azedarach*.
5. **P.C. (c.m):** 196
6. **ALTURA (m):** 13
7. **ALCORQUE (m):** 1 x 1.
8. **LATITUD DE ACERADO(m):** en zona de aparcamiento.
9. **LESIONES GRAVES:**
  - Cavidades a nivel de tronco, por afección fúngica. Relativa incidencia en la estabilidad estructural.
10. **ESTADO GENERAL:**
  - El estado general, asociado al vigor, es normal.
11. **OBSERVACIONES:**
  - Ejemplar que ha sufrido podas de refaldado reiteradas a lo largo de las últimas décadas.
  - Estructuras en copa generando palancas significativas.
  - Multitud de ejes juveniles de origen epicórmico y vigorosos en la zona de cima de copa.
  - Árbol de gran porte.

**MOTIVO DEL APEO:** Afección por Obra Pública (EMASESA)
