Expediente: 179/2020

AP-142-2020 CAF

SOLICITUD DE APEO DE ARBOLADO VIARIO (AP-142-20) PARTE 2ª

FECHA: 5 de mayo de 2020
 SITUACIÓN: Calle Alicates

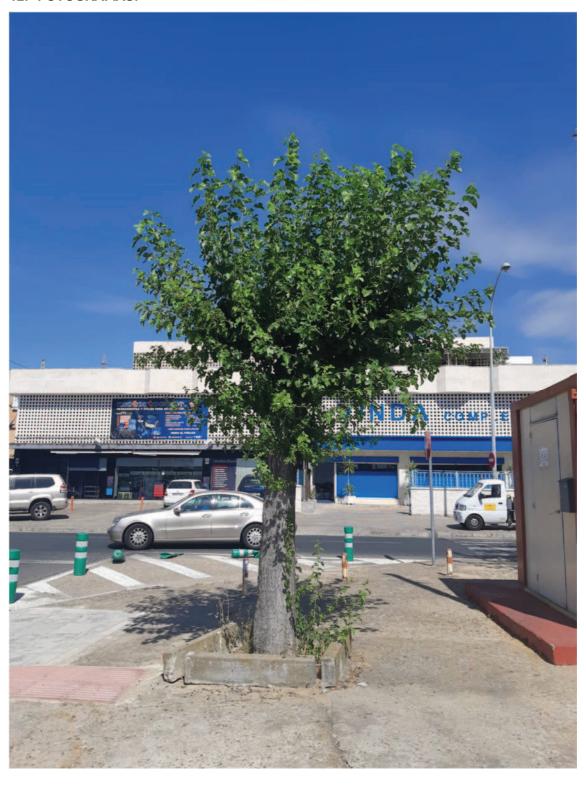
12. FOTOGRAFÍAS:

9. LESIONES GRAVES:

- Ejemplar descopado.
- Pudriciones, probablemente, de origen fúngico coincidentes con antiguos cortes de ejes de excesivo calibre.
- Zonas de inserción para los supuestos ejes de emergencia que conformarían una nueva copa, con capacidad mecánica altamente comprometida por las pudriciones.

• El estado general, asociado al vigor, es alto.

El apeo se ve motivado por la incompatibilidad de la posición con las labores proyectadas dentro de la obra que se está llevando a cabo.
