Expediente: 409/2020

AP-333-2020; AP-365-2020
AAP

SOLICITUD DE APEO DE ARBOLADO VIARIO (AP-333-20) PARTE 2ª

MOTIVO DEL APEO: RIESGO NO TOLERABLE

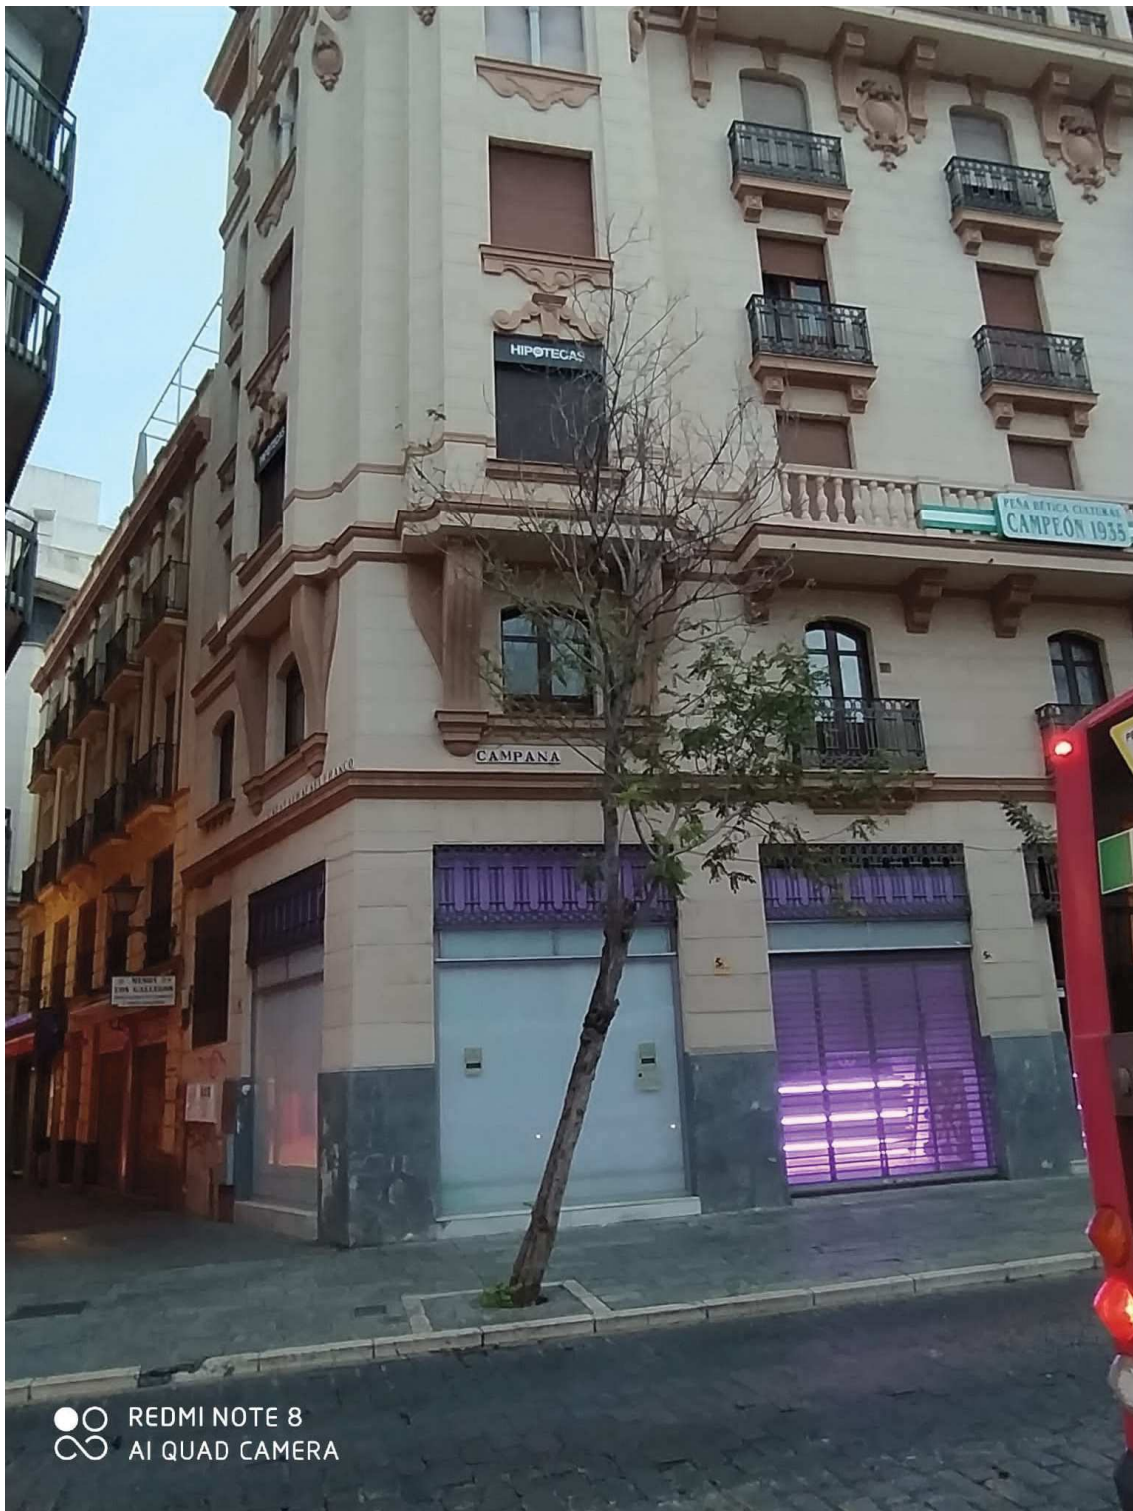
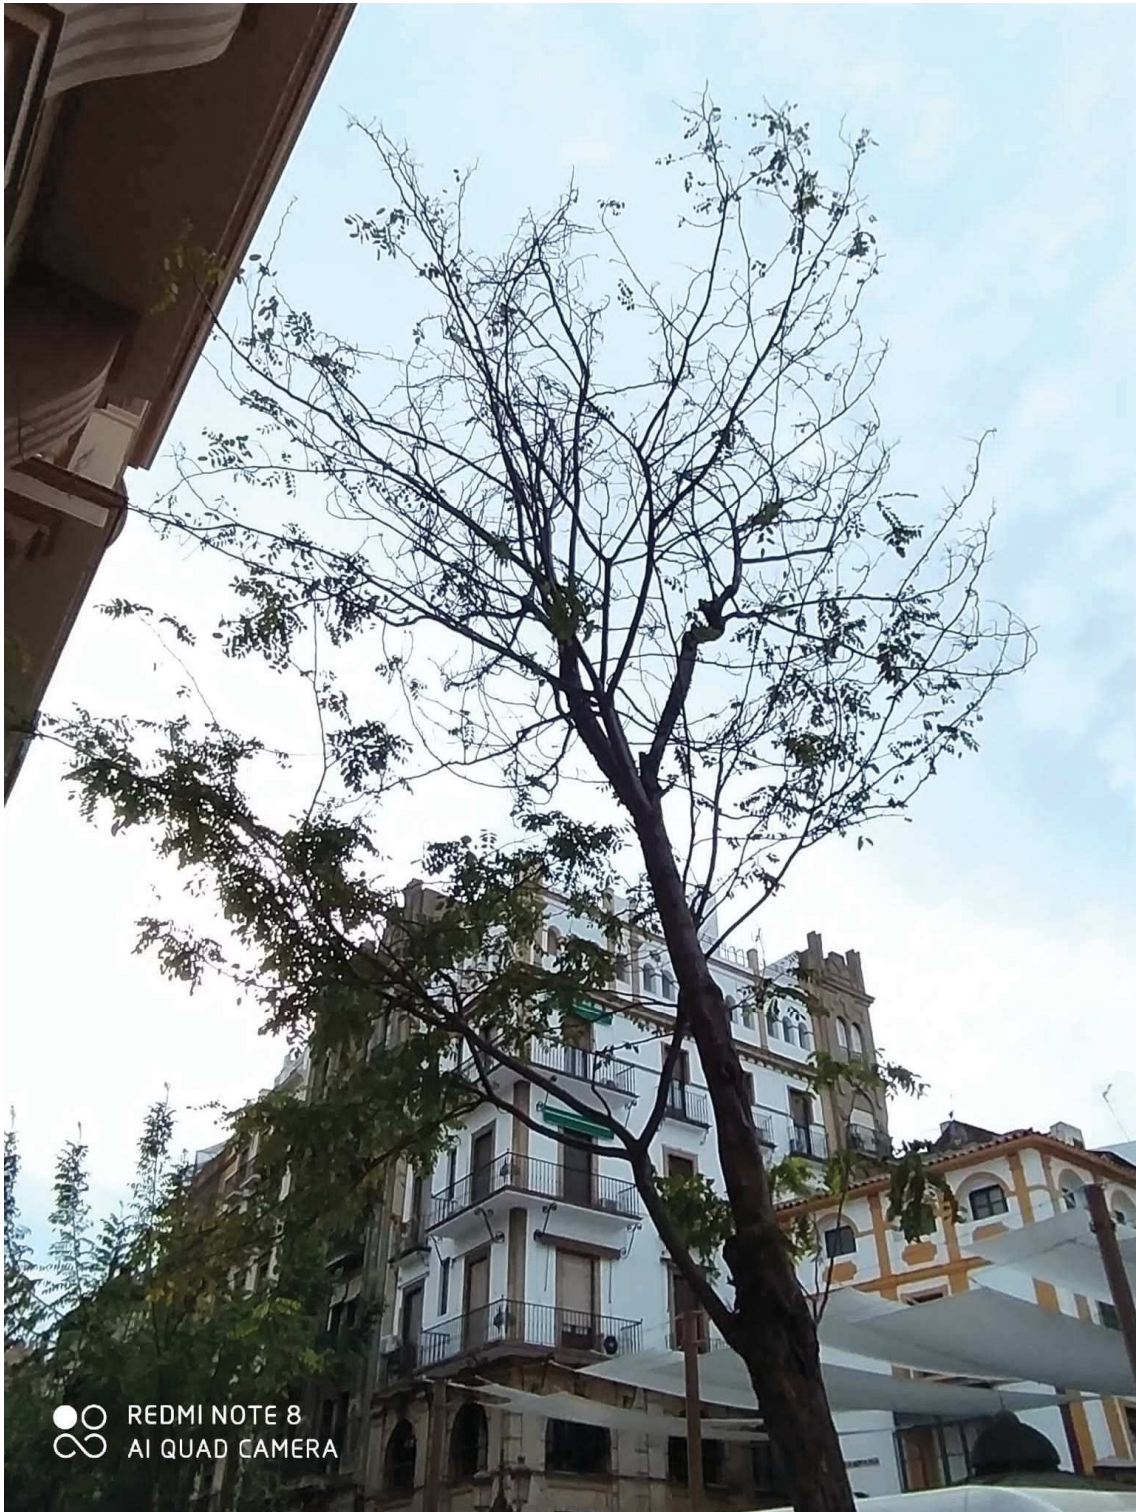
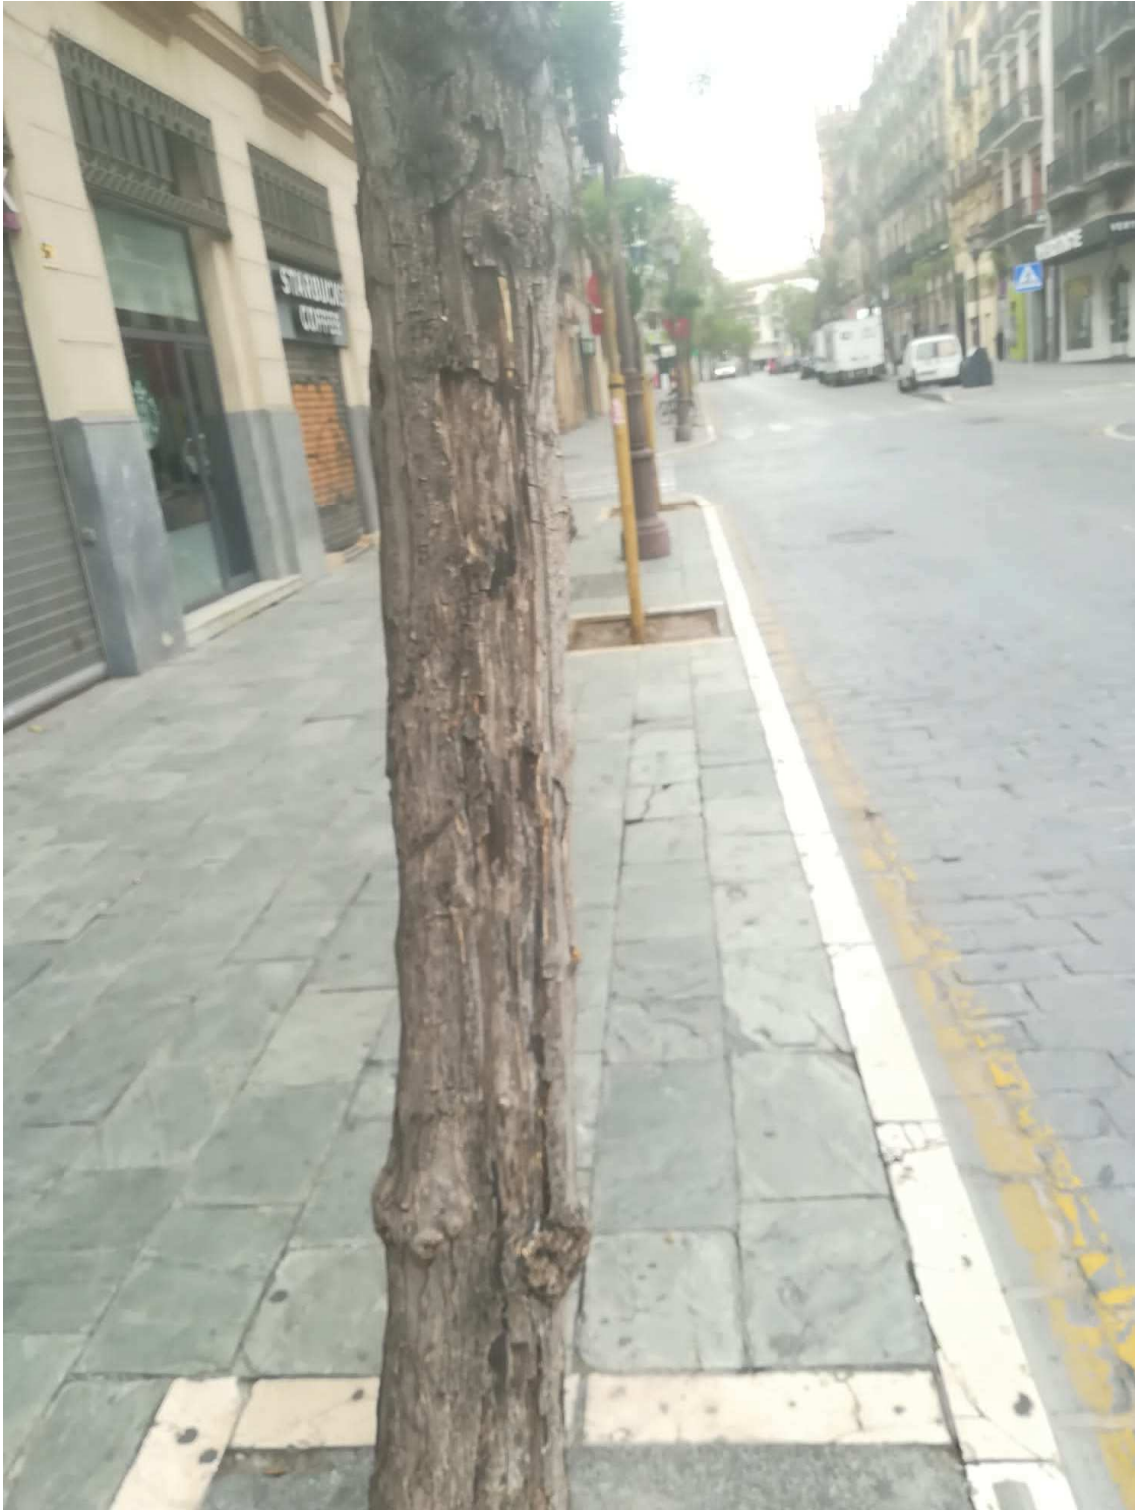
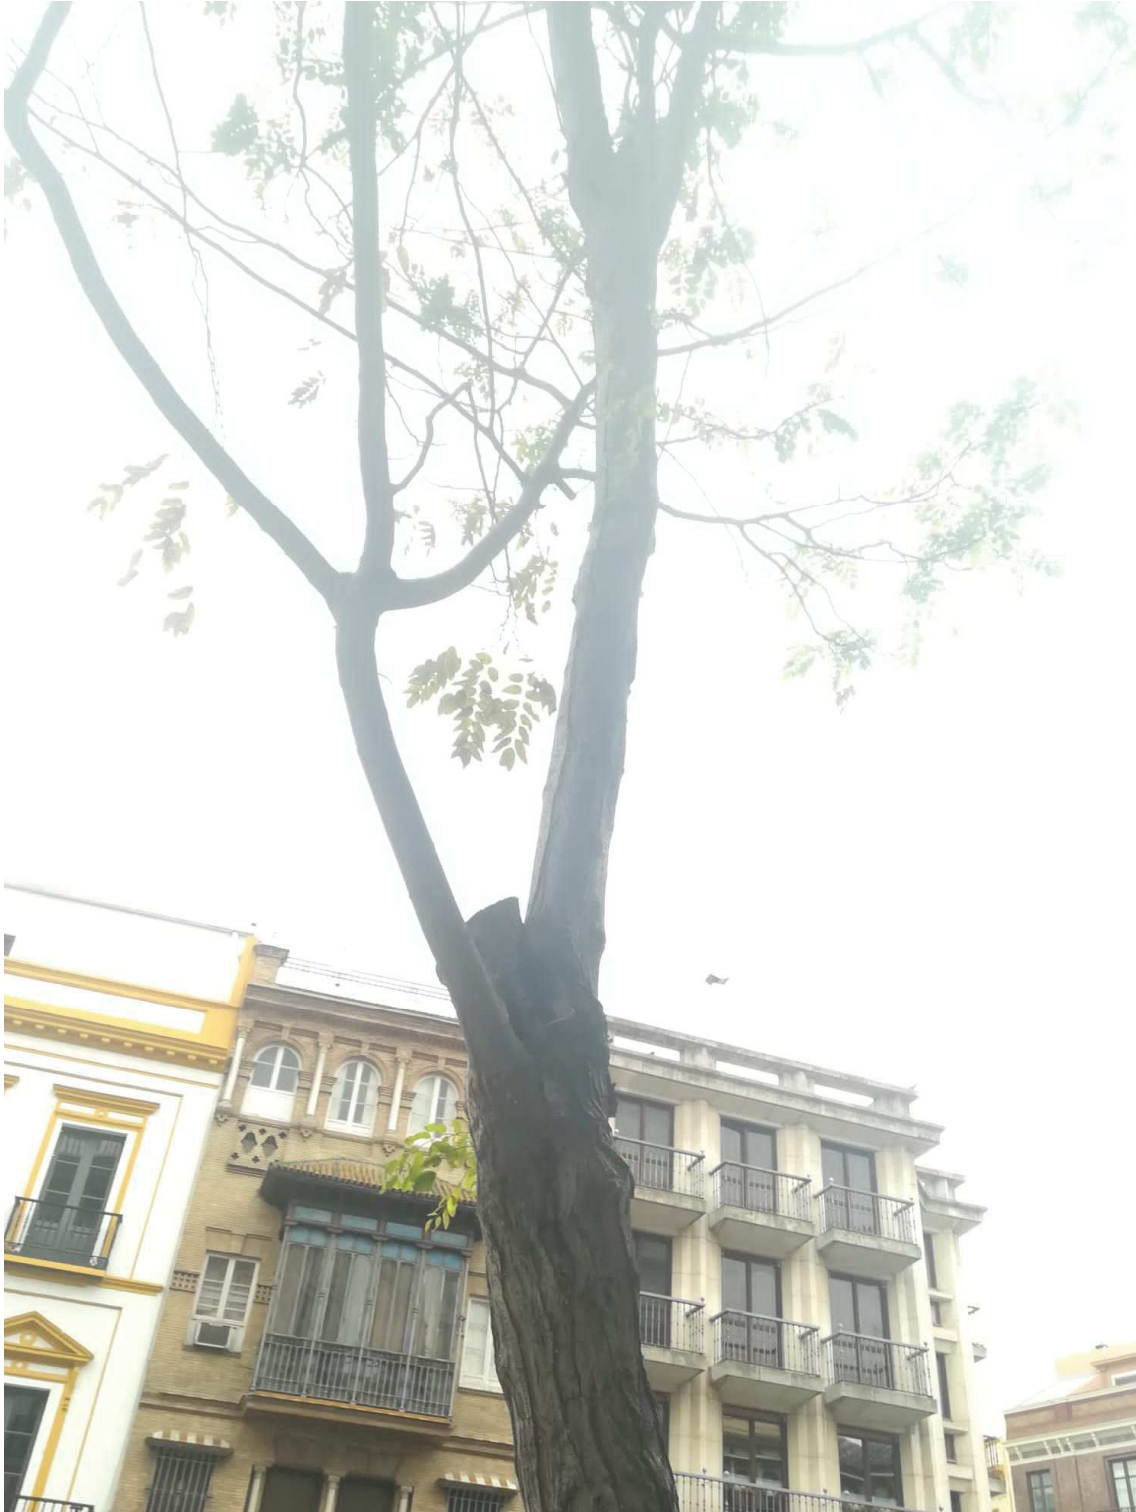
12. FOTOGRAFÍAS:

6. **ALTURA (m):** 9
7. **ALCORQUE (m):** 1 x 1 (cubierto con cemento)
8. **LATITUD DE ACERADO(m):** 2,5
9. **LESIONES GRAVES:**
 - Afección fúngica generalizada en estado avanzado.

- Descortezamientos por toda la estructura y torsiones de las fibras del tronco.
 - Chancros longitudinales en tronco, con duramen expuesto y degradado.

- Copa seca en aproximadamente un 85% de su estructura.
 - Inserciones de ejes en copa con cortezas incluidas.
10. **ESTADO GENERAL:**
 - El estado general, asociado al vigor, es bajo. Lo que aumenta la probabilidad de fallo, al ser fácilmente probable alcanzar el punto crítico de capacidad de carga, ante una jornada con vientos moderados o fuertes.

Notas, explicaciones, descripciones: Ejemplar decrepito sin vitalidad, con el 75% de su copa seca.
 Con unión débil en cruz principal, inclinación de 19° en tronco, pudriciones y otros defectos.

Propuestas y/o consejos Se recomienda su apeo por el nivel de degradación que presenta la estructura, y la inexistencia de alternativas para la consolidación de los defectos detectados. Además cabe señalar que con anterioridad han fallado ejemplares cercanos con defectos de similar naturaleza. Esta situación asocia al ejemplar un nivel de RIESGO NO TOLERABLE.
